EL PILAR DE CARLOS V. EL PROYECTO DE INTERVENCIÓN, EN BASE A SU PROPUESTA CONSERVATIVA Y ESTÉTICA.

NIEVES JIMÉNEZ DÍAZ / CARMEN TIENZA DURÁN

PROJECT TO RESTORE CHARLES V FOUNTAIN TO ITS ORIGINAL BEAUTY

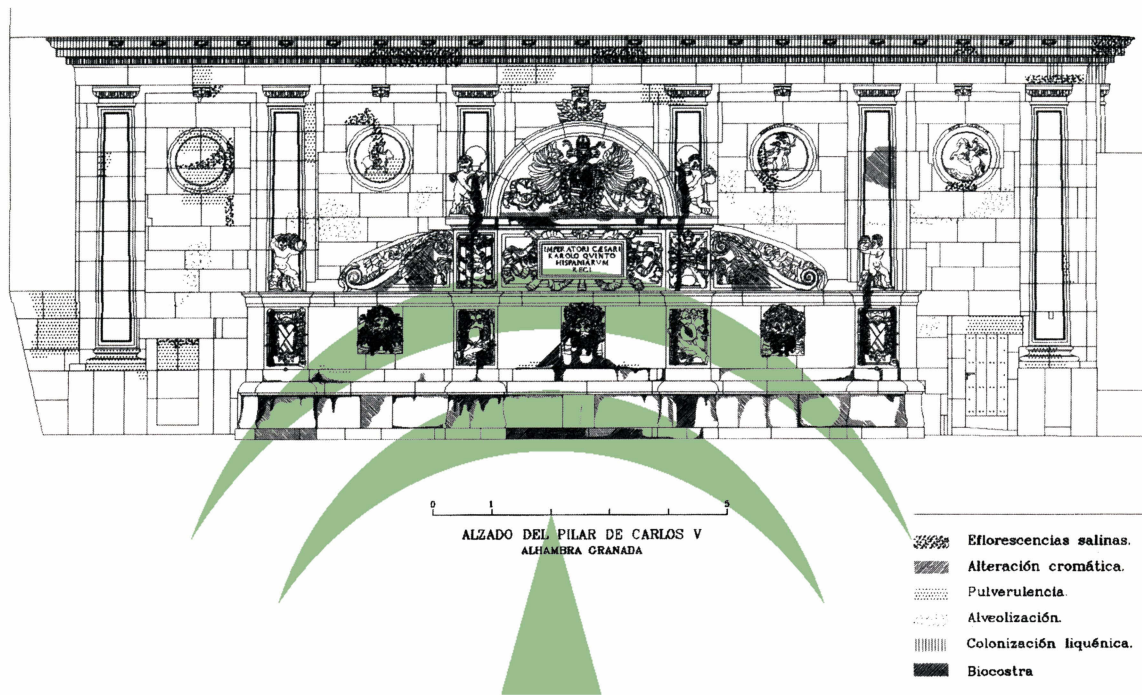
Figura 1. Alzado del pilar de Carlos V. Estado inicial.

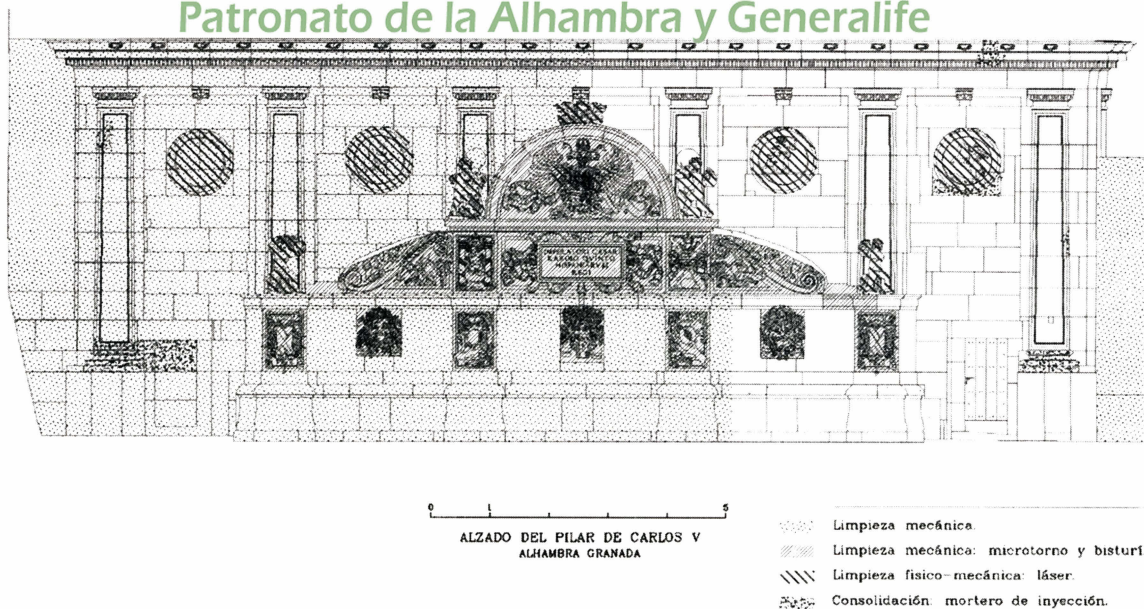
Figura 2. Alzado del pilar de Carlos V. Intervención.

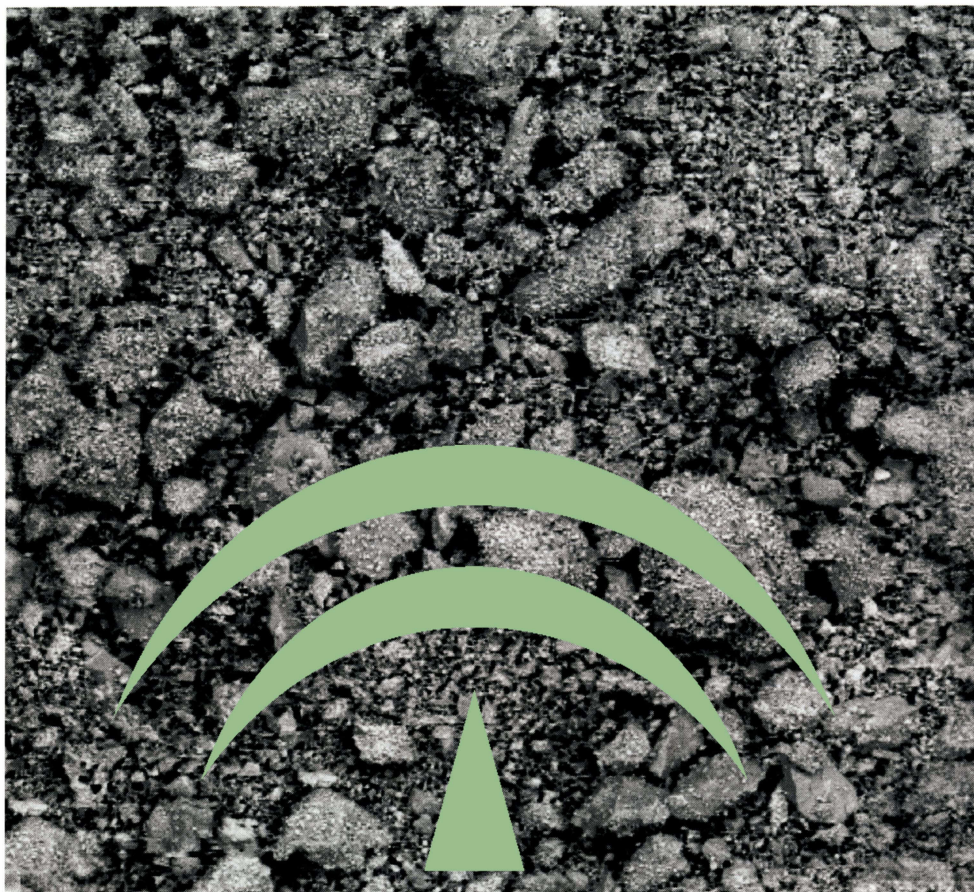
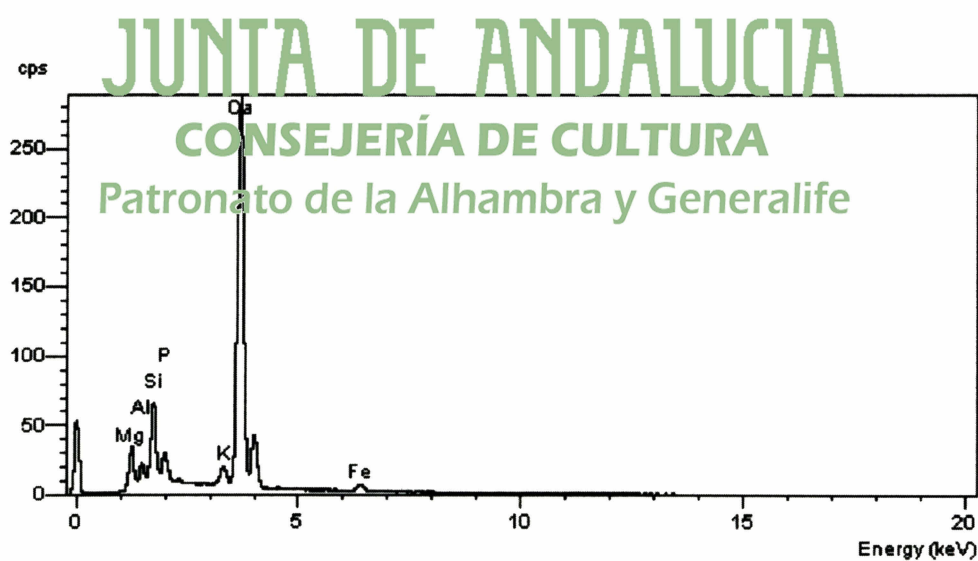
Figura 3. Muestra NIÑO: tomada del putto superior derecho, contiene altos valores de calcita con nuevos compuestos de silicatos y aluminatos, producto de la descomposición del carbonato cálcico. Corresponde a los restos puntales de preparación hallados en su hombro.

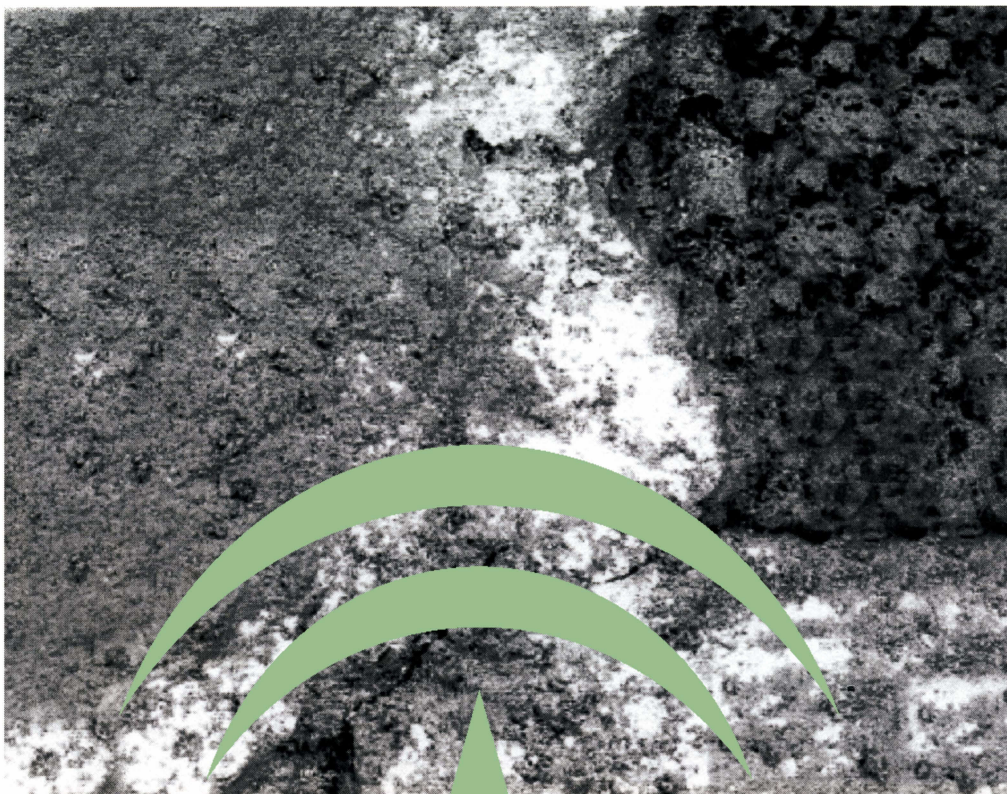
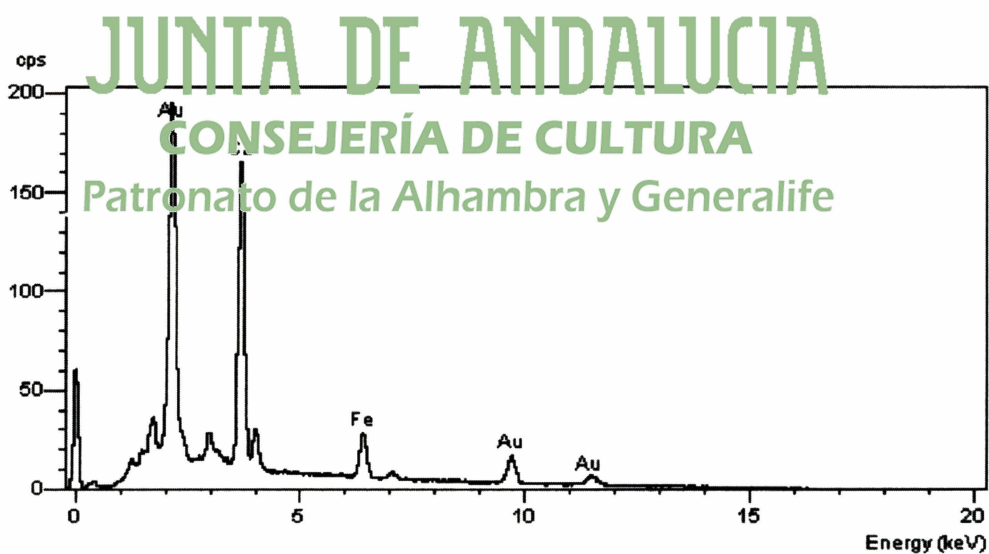
Figura 4. Muestra COSTRA: tomada del escudo derecho de los Mendoza, contiene restos de preparación y dorado, ofrece alto contenido en oro, carbonato cálcico de preparación y el elemento Fe, que pudiera corresponder a los restos de un pigmento rojo (hematites o bol).

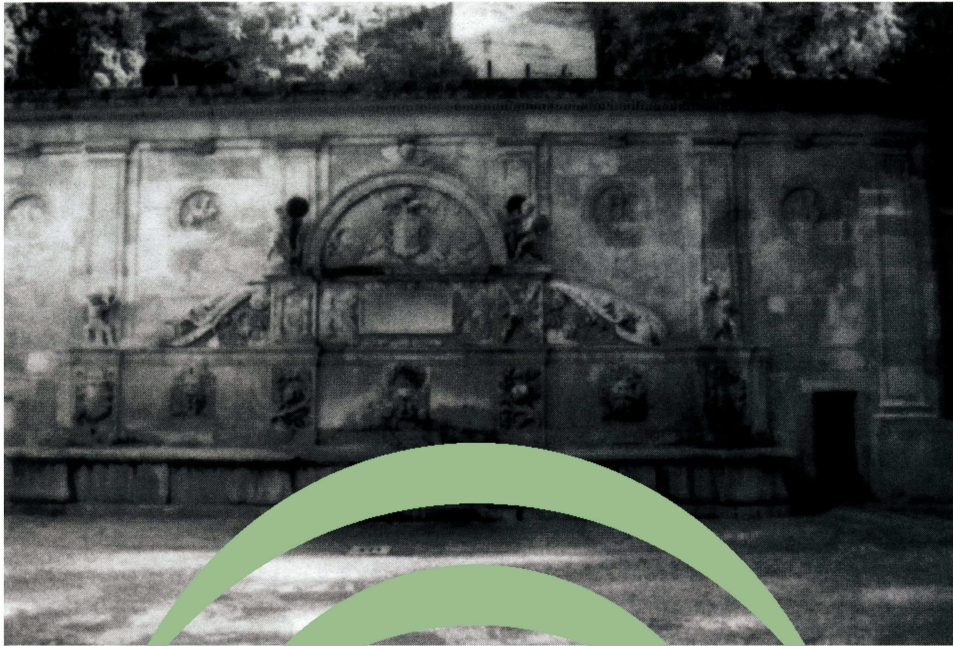
Lámina 1. Estado inicial: suciedad generalizada, picados, arenizaciones y colonización líquénica en la cornisa de la fachada. Pátinas y costras de origen diverso en esculturas, relieves y cornisas que conforman el pilar.

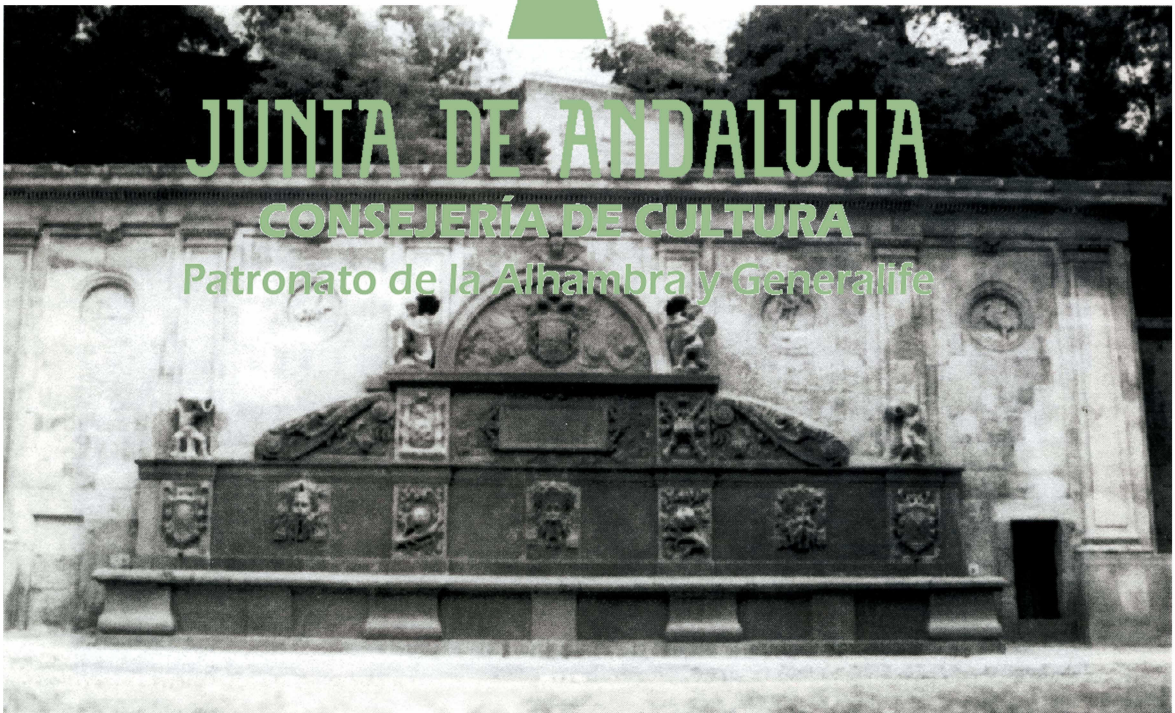
Lámina 10. Estado final que ofrecen la fachada y el pilar después de su intervención.
