La tradición del uso del yeso en exteriores

5. INTERVENCIÓN EN LA IGLESIA DEL SALVADOR (TERUEL)

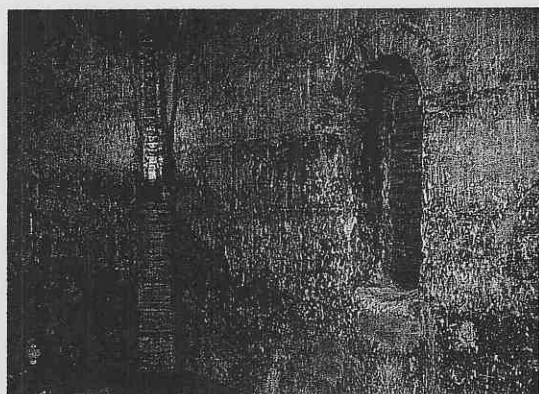
Los muros de la torre interior, de 55 cm espesor, están contruidos con la técnica del tapial, realizados con un encofrado de madera relleno con el mortero de yeso con cal al que ya se ha hecho referencia anteriormente. Su textura es basta conservando las marcas de las juntas del encofrado y grafittis que deben estudiarse, y su estado de conservación aunque bueno presentaba mutilaciones recientes en las que se veía el color blanco original del mortero, y presentaba una suciedad generalizada debida a múltiples causas.

Fig. 8. Muro de tapial de yeso en la torre interior.

Para la limpieza de la suciedad, con el objetivo de mantener la pátina superficial se realizaron por parte de un técnico restaurador varias pruebas consistentes principalmente en aplicar sobre la superficie de los muros jabón neutro, amoníaco o agua oxigenada disueltos en agua en distintos porcentajes,

cuyos resultados finales fueron semejantes a las pruebas previas realizadas con agua templada pulverizada y limpieza posterior con cepillo de cerdas vegetales, por lo que se optó por este último sistema.

Las mutilaciones recientes se repararon con yeso del horno artesano con cal envejecidos con colorantes minerales para mimetizar su color y se imitó la textura existente.

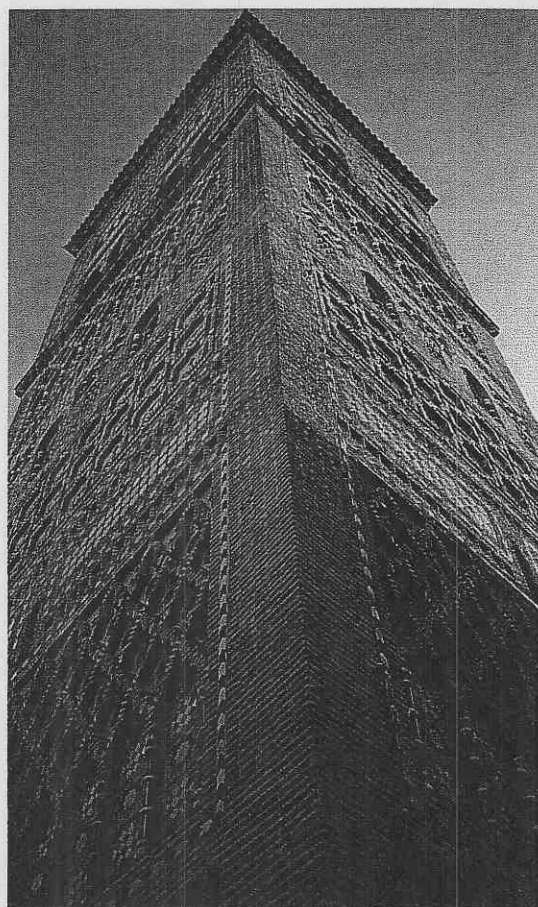
Los muros de la torre exterior, de 60 cm de espesor, son de fábrica de ladrillo con junta de mortero de yeso con cal acabada con la técnica del "zaboyao" que se conserva en la superficie del intradós de los muros y en las partes protegidas del extradós. El original color blanco del mortero de las juntas debido a la pátina del tiempo se había oscurecido en la superficie exterior de la Torre, y en la misma tanto el ladrillo como el mortero presentaban unos niveles de erosión crecientes con la altura del edificio que a partir de un determinado nivel estaba originando problemas de descomposición en el ladrillo por la gran superficie del mismo expuesto al aire libre al estar rehundida la junta alrededor de 3 cm, por lo que se llegó a la conclusión de que para su conservación era necesario proceder a rejuntar la fábrica de ladrillo para protegerla.

Se pudo comprobar el deficiente estado de conservación de las juntas de mortero de cemento utilizado en las zonas reconstruidas en la posguerra civil. Se hicieron pruebas de rejuntado con morteros bastardos de cemento y cal que presentaron problemas de adherencia sobre el mortero de yeso con cal del interior de las juntas además de problemas de fisuras verticales de retracción en las juntas horizontales cada 20 ó 30 cm. Dado que el mortero original era de yeso con algo de cal se probaron también dos reproducciones del mismo utilizando yeso industrial de granulometría semejante con cal, y yeso de Albarracín con cal, ambas pruebas con los porcentajes de los materiales próximas a los obtenidos en los análisis.

Fig. 9. Arista y muros de la torre.

Se comprobó que el mortero que mejor se adhería al preexistente y al ladrillo y no presentaba problemas de fisuras por retracción era el mismo que se había utilizado en la construcción de la torre, por lo que se llegó a la conclusión de que si considerando su edad estaba proporcionalmente en mejor estado de conservación el mortero utilizado hace casi setecientos años en la construcción de la torre que el de la posguerra civil de sólo cincuenta años de existencia, y por otra parte la adherencia de las reproducciones de dicho mortero era mucho mejor que la del de cemento o cemento bastardo, además de no presentar problemas de fisuraciones, lo lógico era utilizar para el rejuntado superficial del exterior de la torre yeso con algo de cal.

Para el envejecimiento artificial del yeso con cal se hicieron multitud de pruebas con varios colorantes en diversas proporciones, utilizando finalmente óxido de hierro y negro humo.

La composición final del mortero utilizado tratando de reproducir en la medida de lo posible al existente, consistió en añadirle en peso al yeso industrial de granulometría gruesa, un 10 por ciento de cal, 7 por ciento de arcilla como impureza impermeabilizante, 6 por mil de óxido de hierro y 1 por mil

de negro humo, que en los ensayos de resistencia mecánica a flexotracción dio una resistencia media de 57 kp/cm² que equivale a una resistencia aproximada de 114 kp/cm² a compresión.

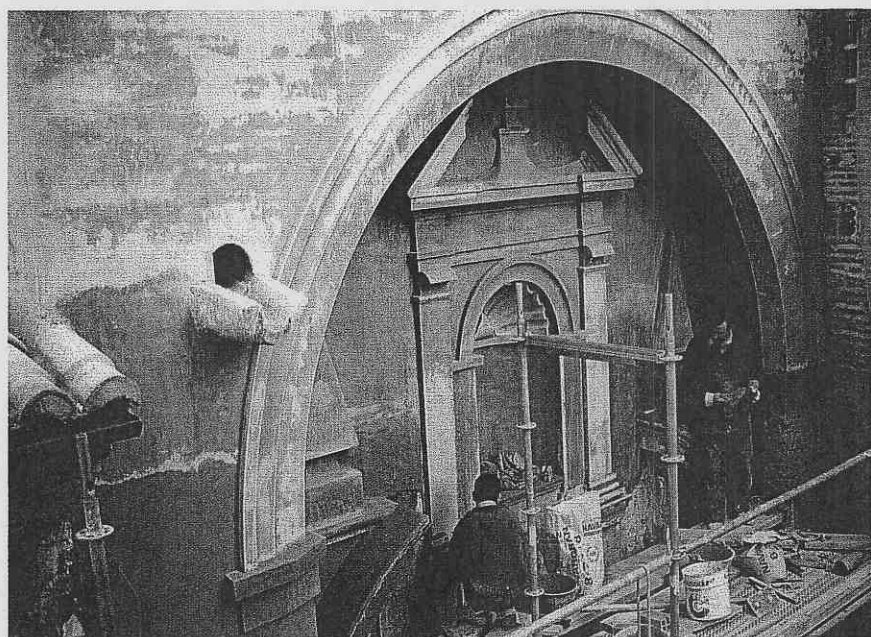
La portada del siglo XVIII está realizada con fábrica de ladrillo sentado con yeso y posteriormente enlucida también con yeso pintado. Presentaba grietas en el arco abovedado, esquinas rotas, enlucidos saltados y suciedad generalizada.

Fig. 10. Enlucido de yeso en portada.

Dada la experiencia de las pruebas de morteros realizadas para el rejuntado de la torre, el hecho de que el enlucido original fuera de yeso y que había que reconstruir la mayoría de molduras de cornisas e impostas originales de yeso, se optó para el nuevo enlucido superficial y las molduras por la utilización del mismo mortero de yeso con cal envejecido utilizado para la torre con lo cual además el color de portada y juntas de torre sería mimético, y una vez enlucida se hidrofugaría con un producto tipo silicato de etilo o similar realizando previamente los ensayos correspondientes para evitar problemas de eflorescencias, dejando para después una vez finalizadas las operaciones descritas la decisión de si se pinta o no, ya que siempre podrá pintarse en un futuro conociendo los colores primitivos.

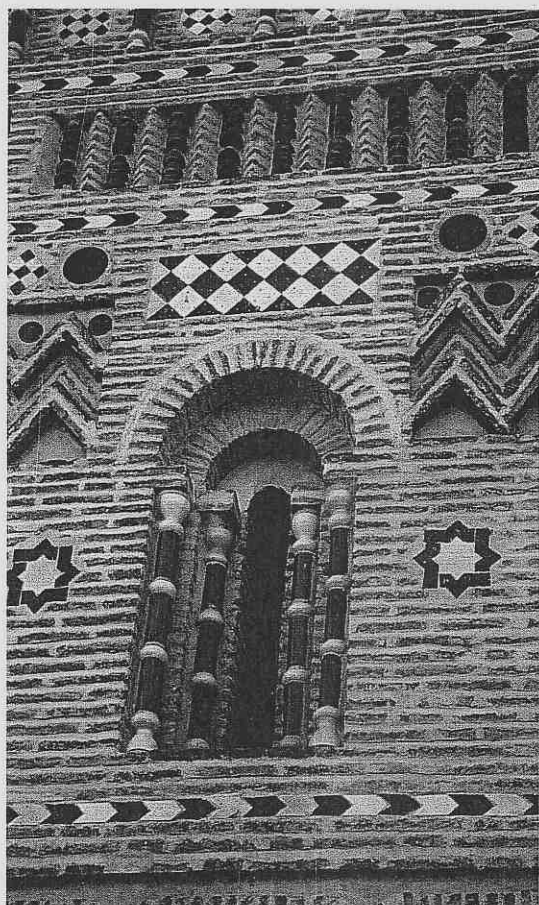
Fig. 12. Detalle de paño restaurado.

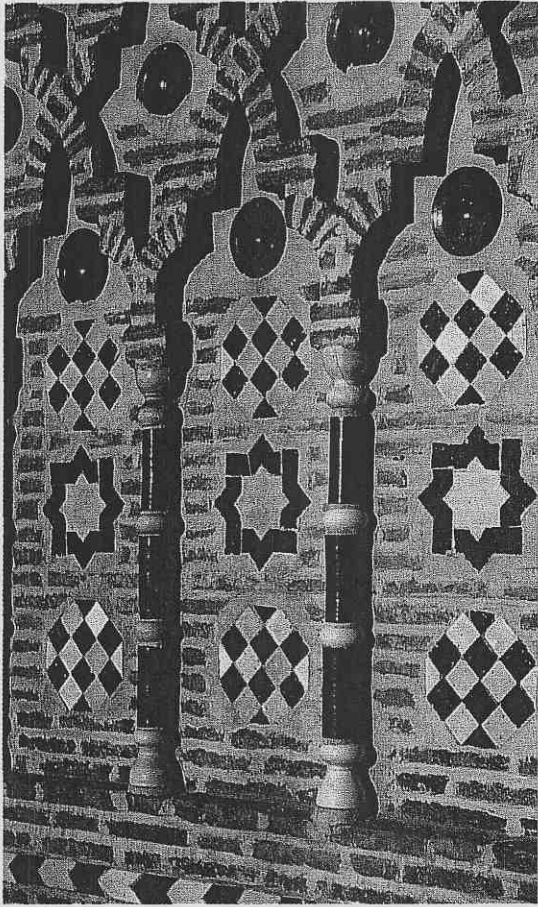
Fig. 13. *Detalle de paño restaurado.*

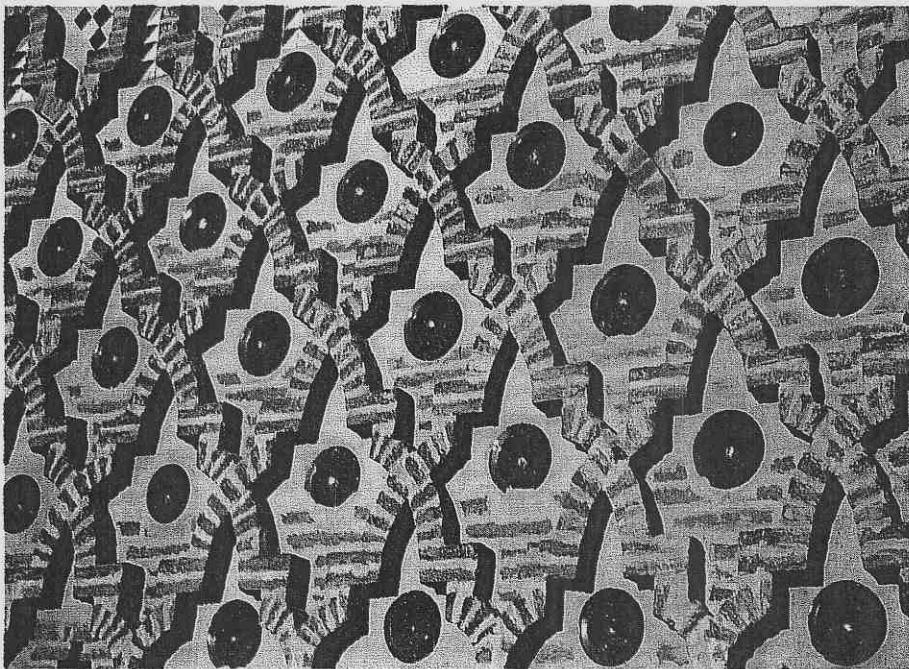
Fig. 14. *Detalle de paño restaurado.*

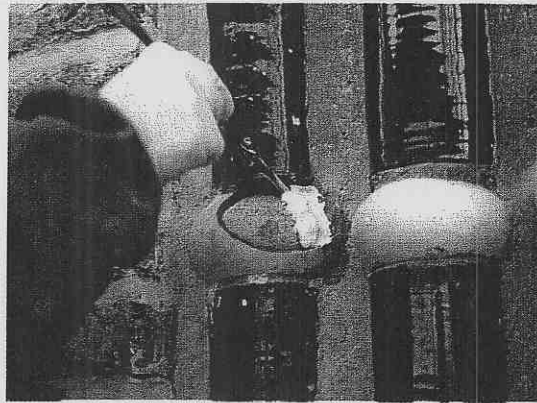
Existían dos tipos de problemas. Los superficiales, debidos más a impactos o presencias de caliches que a la propia degradación de los barnices, y los volumétricos ocasionados por la desaparición de importantes fragmentos sobre todo en piezas de formas redondeadas.

Fig. 15. *Reintegración volumétrica de nudo con yeso de alta resistencia.*

- Limpieza con disolventes orgánicos (etanol y acetona) para eliminación de grasas.
- Sellado de fisuras mediante inyección de paraloid B-72 disuelto en xilol en concentración del 10 por ciento previa impregnación con acetona.
- Sellado de grietas con inyección de un preparado a base de acetato de polivinilo (1:2 en agua) y primal al 50 por ciento espesado con polvo de piedra pómez previa impregnación con agua y etanol (2:1).
- Reconstrucción del volumen de algunas piezas mediante yeso de alta dureza y consistencia espesa, y posterior protección con resina acrílica.
