RECUPERACIÓN DE TRES COLUMNAS DESTINADAS AL PALACIO DE CARLOS V

JULIA RAMOS MOLINA / LOURDES BLANCA LÓPEZ / DOLORES BLANCA LÓPEZ

RECOVERY OF THREE COLUMNS DESTINED FOR THE CHARLES V PALACE

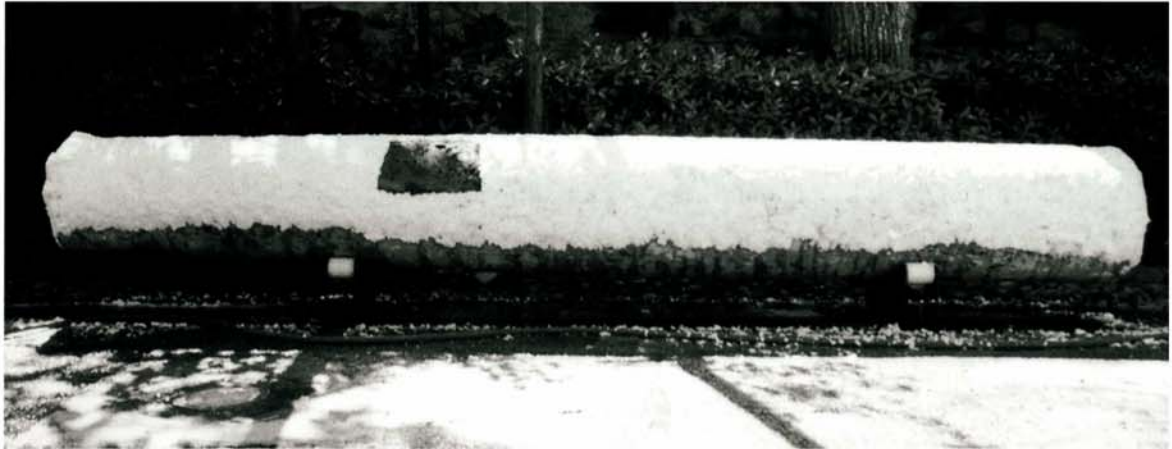
Lám. 1. Limpieza con papeta AB-57.

Para la eliminación de la suciedad más incrustada y sales solubles se ha empleado agua, auxiliándonos de procedimientos mecánicos, empleando para ello cepillos de cerda blanda, bisturís, escalpelos, etc. para la eliminación de subeflorescencias y sales insolubles, restos de suciedad y hongos, se ha empleado la Papeta AB57, desarrollada por el I.C.R. de Roma (Lám. 1). La papeta se aplica sobre un soporte inerte (celulosa) con fuerte poder absorbente. La función de este soporte es importante ya que se adhiere a las superficies permitiendo una acción prolongada de la solución acuosa y controla la penetración de la disolución desde la superficie. Además, ejerce un efecto disgregador sobre la suciedad atacada por la solución debido a su naturaleza tixotrópica, y permite extraer la suciedad a medida que se va secando, ya que las soluciones tienden a volver hacia el exterior.

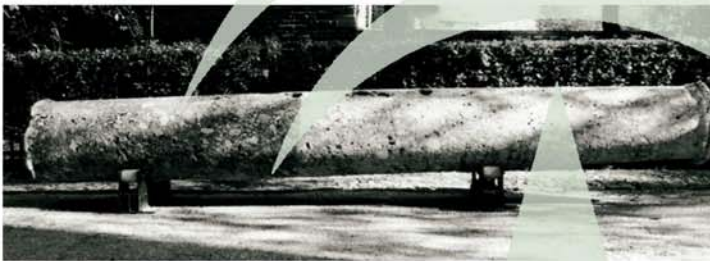
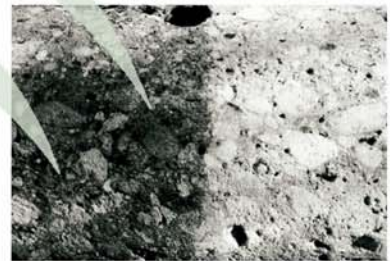
Láms. 2 y 3. Testigo de limpieza y detalle.

La papeta AB57 se ha comprobado como un excelente agente de limpieza de suciedad variada y, particularmente, de costras negras (Láms. 2 y 3).

El tiempo de contacto de la solución con la superficie ha oscilado entre las 2 y 3 horas. La aplicación se ha repetido en dos ocasiones, incidiendo en las zonas donde la suciedad es más resistente. Des-

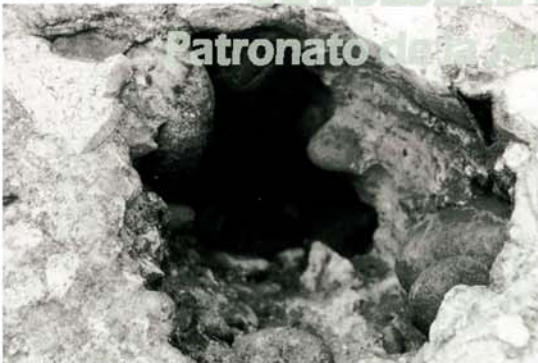
Lám. 4. Profundidad de una de las coqueas de la columna nº 1.

Se ha optado de forma general más por el criterio de conservación que de restitución de lo alterado, por lo que se han reintegrado exclusivamente las zonas de grandes oquedades (Lám. 4) y las coqueras pequeñas superficialmente pero de gran profundidad, ya que comunican con el núcleo de la piedra y son por lo tanto zonas de degradación preferencial. Las coqueras de gran tamaño se comunican entre sí por el interior del sustrato pétreo, lo que podría provocar no sólo la fractura de la columna, sino también un acceso directo al núcleo de la piedra de agua, hongos, musgo, insectos..., que acelerarían el proceso de deterioro de la obra desde el interior. Así pues, la reintegración se ha realizado de forma inevitable por un criterio conservador, y no estético, ya que no se han tratado las coqueras que no ofrecen peligro ni las faltas de soporte en los fustes y anillos. Todo ello condicionado porque se desconoce el destino final de las obras, que bien podrían ubicarse en el exterior y estar expuestas a los agentes atmosféricos deteriorante.

El mortero utilizado en la obra se ha fabricado específicamente para las necesidades de la piedra pudinga. Teniendo esto en cuenta, los criterios fundamentales para la elaboración de este mortero de restauración han sido que presente una porosidad similar a la piedra original y una resistencia mecánica inferior a la de la piedra, lo que garantiza su degradación preferencial respecto de la misma.

El mortero de reintegración se ha realizado con cal hidráulica y árido inerte: cuarzo y terracota. Para la integración cromática se han utilizado pigmentos inorgánicos: ocre y siena.

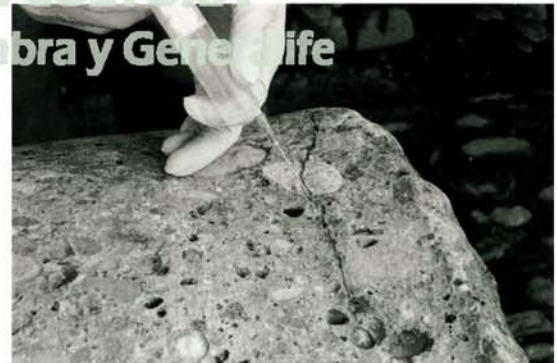
Lám. 5. Inyección de resina en uno de los desplazados de la columna nº 2.

En primer lugar, para los desplazados que presenta la obra se ha utilizado una resina epoxídica aplicada mediante inyección (Lám. 5).

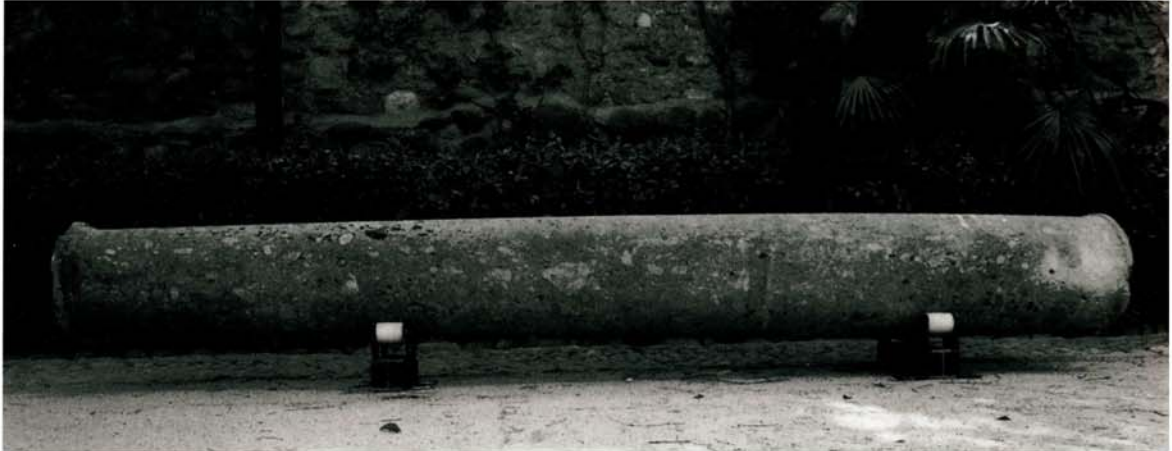
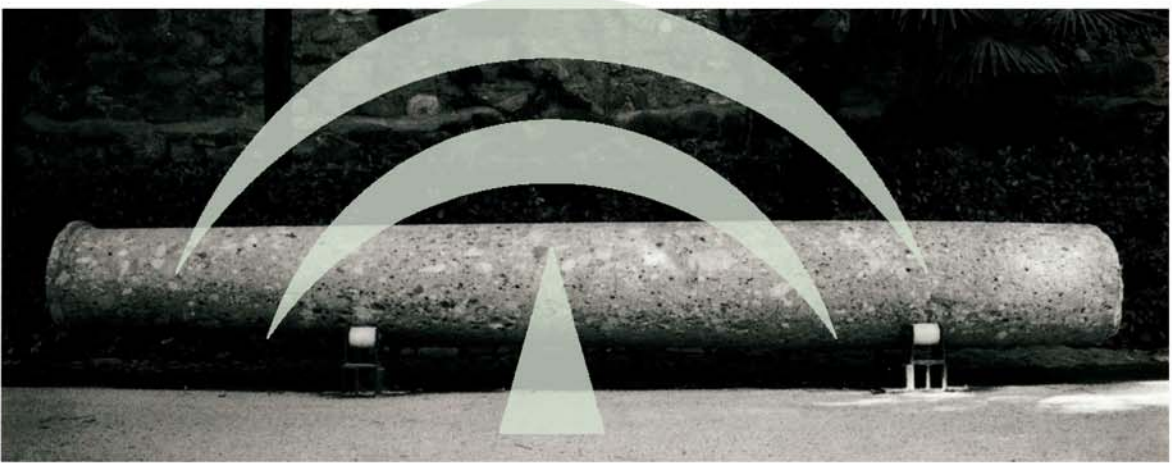
Lams. 6 y 7. Columna nº 2 antes y después de la restauración.

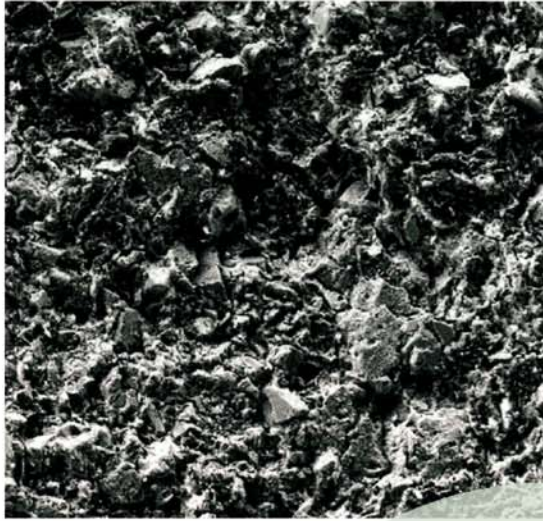
Lám. 8. Muestra 2.

La muestra 2 (Lám. 8) ha sido tomada de la matriz constituyente del fuste de la columna nº 1. El espectro (Lám. 10) nos muestra la presencia mayoritaria de calcita y cuarzo. En cuanto al S, K, Fe y P son insignificantes y se deben a una contaminación de la

muestra por la tierra que ha rodeado la obra durante tanto tiempo. Un segundo espectro indica que también forman parte de la matriz granos de clorita.

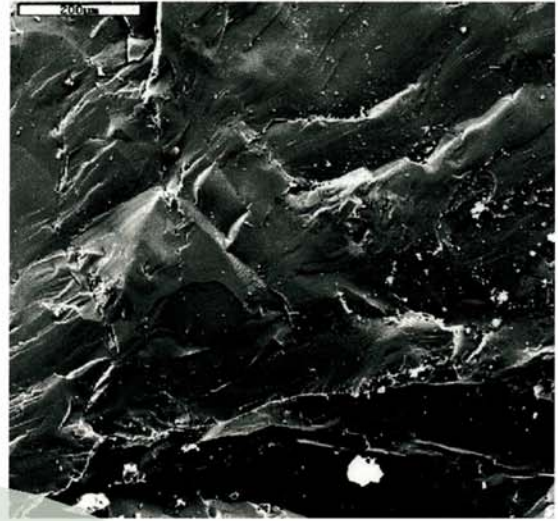
Lám. 9. Muestra 3.

La muestra 3 (Lám. 9) ha sido tomada de un canto rodado del fuste de la columna nº 2. El espectro (Lám. 11) nos revela que se trata de un canto monomineralógico constituido por cuarzo.

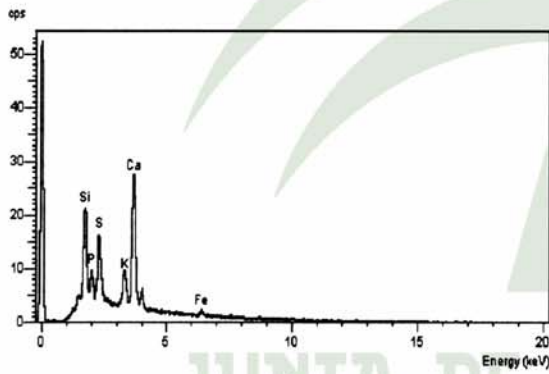
Lám. 10. Espectro de muestra 2.

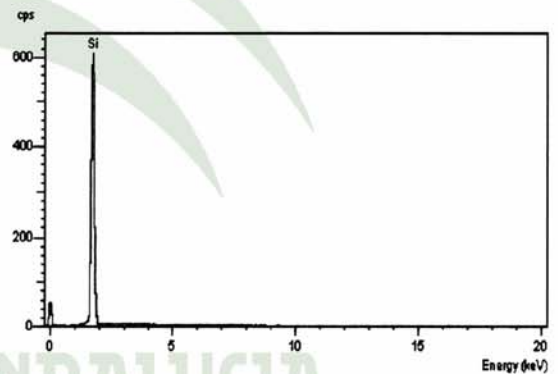
Lám. 11. Espectro de muestra 3.

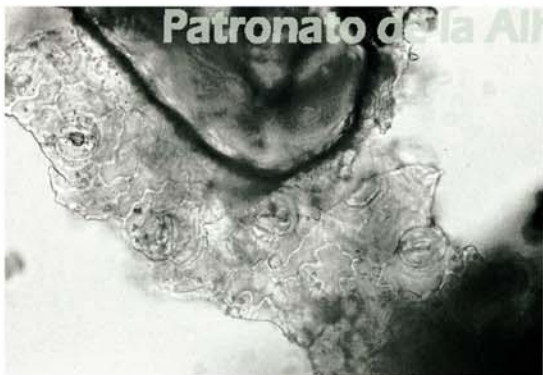
En el microscopio observamos la presencia de pequeños fragmentos de algas, pertenecientes a la clase clorofícea, del orden de los cf. Ulothricales (Lám. 12).

Contribuyen a retener agua en la piedra, además como productos del metabolismo sueltan al medio diferentes ácidos como aspártico, cítrico, glutámico, oxálico, etc., también aminoácidos y polipéptidos así como sustancias quelantes e iones inorgánicos. Las endolíticas disuelven los carbonatos, penetrando en el sustrato y formando microcavidades.

Lám. 12. M4. Ápice de flidio.

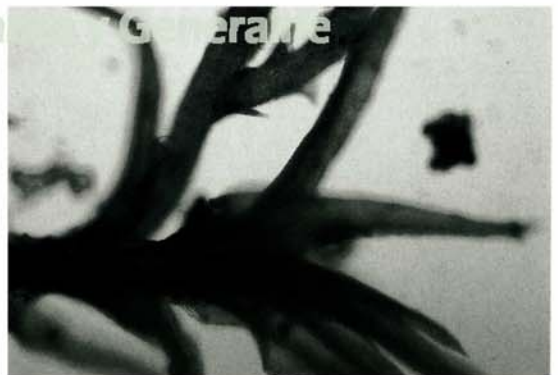
De las muestras tomadas, al no encontrarse en fase fértil, dificulta la identificación, por no poseer estructura reproductora (esporofito). De este modo, la identificación es general, y sólo se puede decir que se trata de un Briófito del grupo de los musgos Pleurocárpicos (Lám. 13).

La alteración que el musgo ha provocado en la obra es la arenización superficial del material pétreo, con la consiguiente pérdida de cohesión, ya que se observan granos de la piedra aprisionados en la estructura del Briófito. En el microscopio se observa cómo los rizoides abrazan la piedra y han conseguido desprender fragmentos de hasta 8 mm. de diámetro.

Lám. 13. M1. Rizoide de musgo.

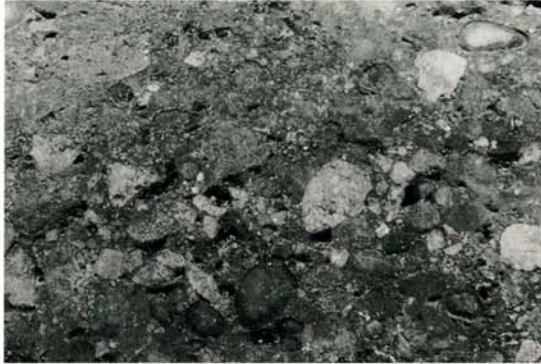
Lám. 14. Estado de conservación.

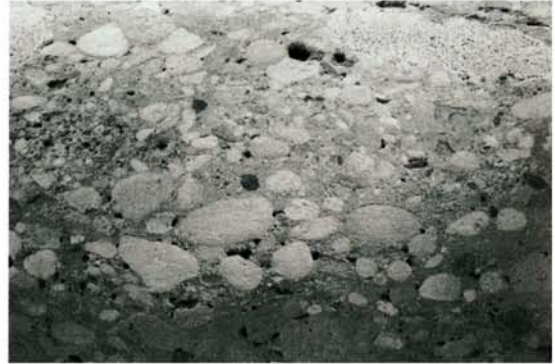
Lám. 15. Detalle tras su restauración.

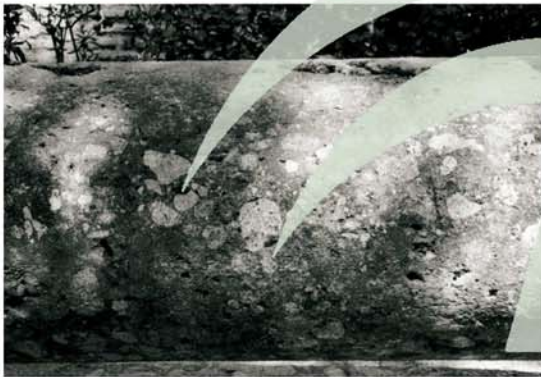
Lám. 16. Estado de conservación columna nº 1.

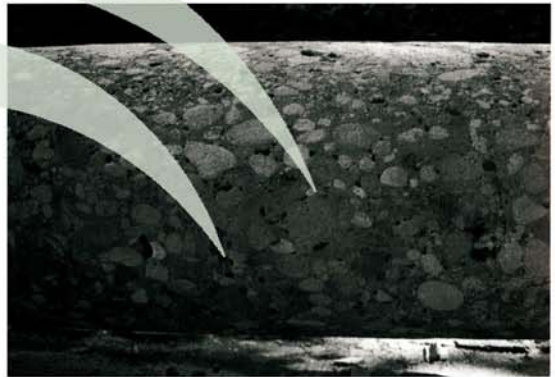
Lám. 17. Tras su restauración.

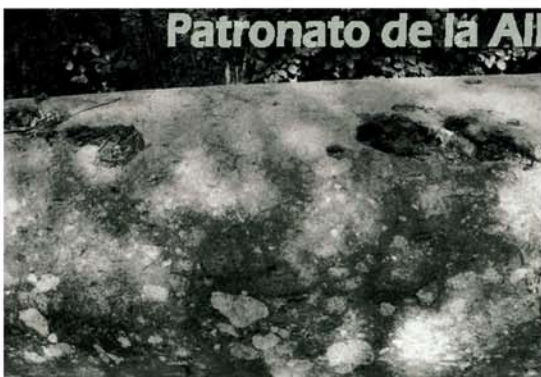
Lám. 18. Estado de conservación columna nº 1.

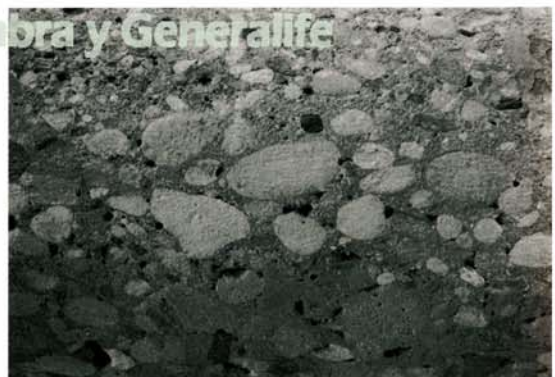
Lám. 19. Detalle tras su restauración.
