# INTERVENCIÓN ARQUEOLÓGICA DE APOYO A LA RESTAURACIÓN Y PUESTA EN VALOR DE LA RAUDA

JOSÉ JAVIER ÁLVAREZ GARCÍA

## ARCHAEOLOGICAL EXCAVATION IN SUPPORT OF THE RESTORATION AND REVIVAL OF THE RAUDA

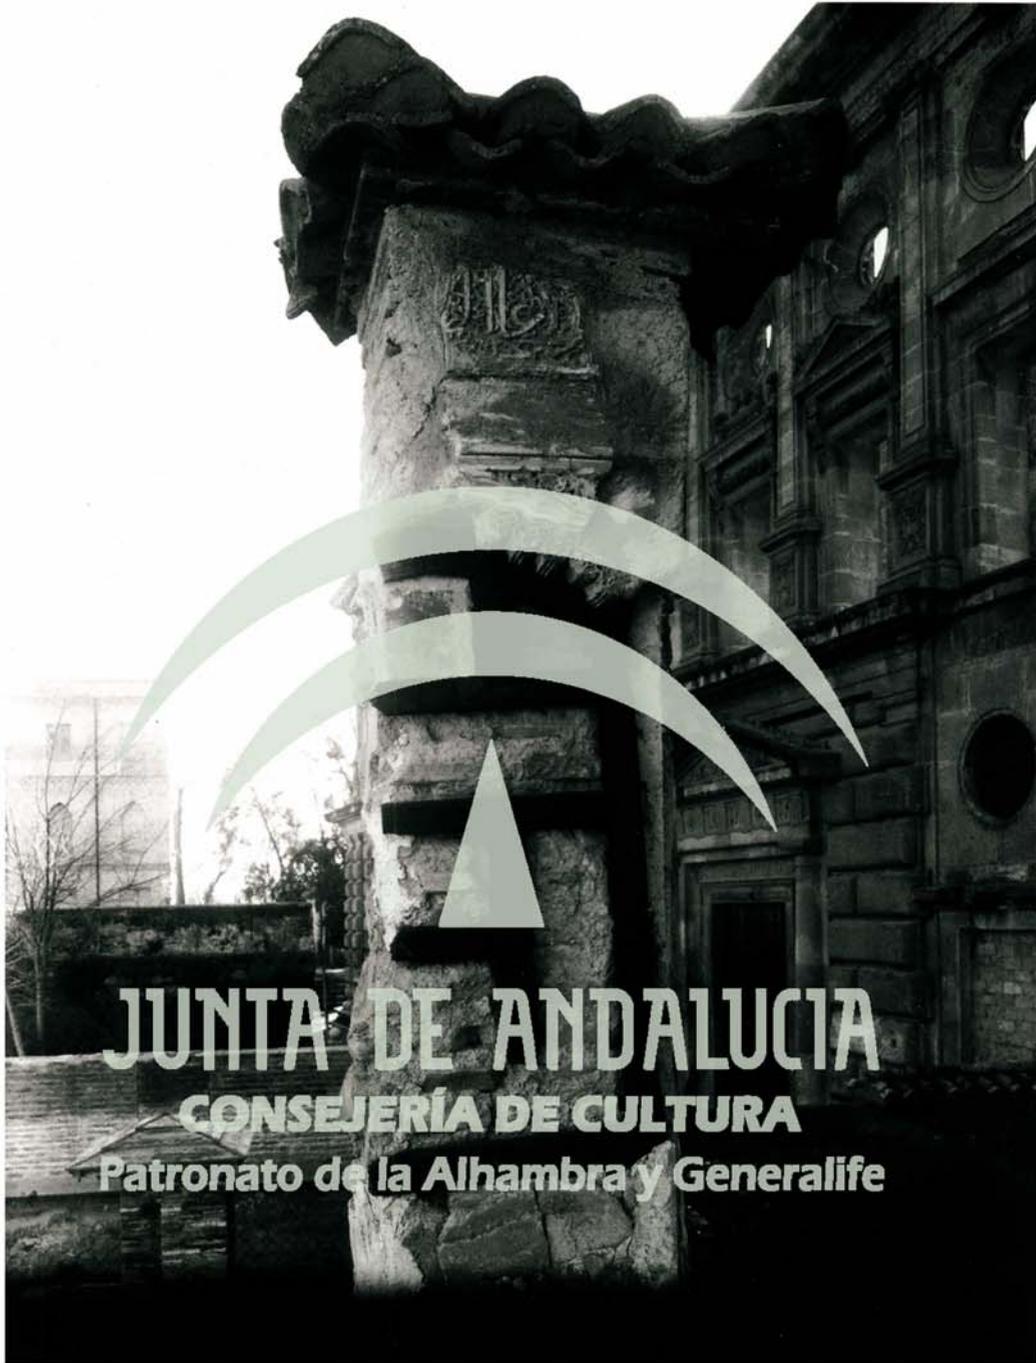
*Lám. 4*

Los restos de la ventana ya mencionada están recogidos en la Lám. 4. Realizada, al igual que la anterior, en una fase final de la restauración. Son perfectamente identificables tanto la epigrafía como los

motivos geométricos de la escasa yesería que conservaba y parte de su armazón de madera. Lo que más interesa destacar es que la existencia de esta ventana parece indicar la presencia de una segunda planta en esta construcción.

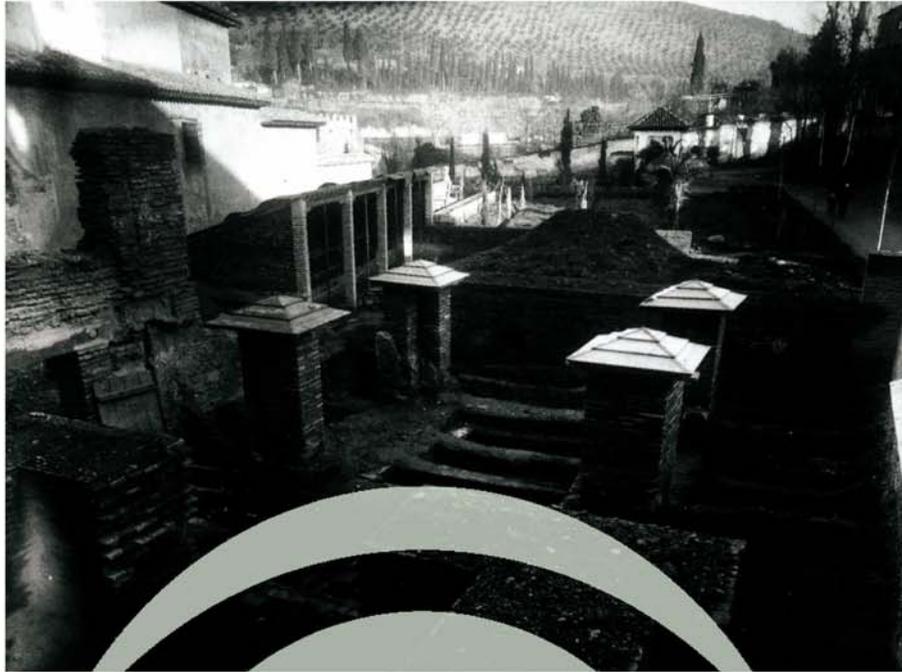
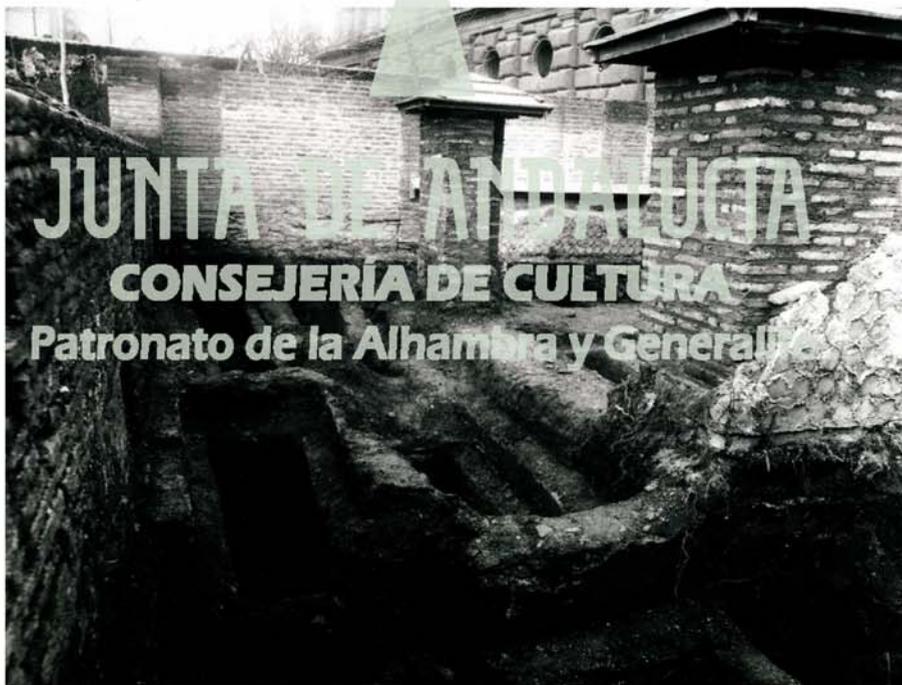
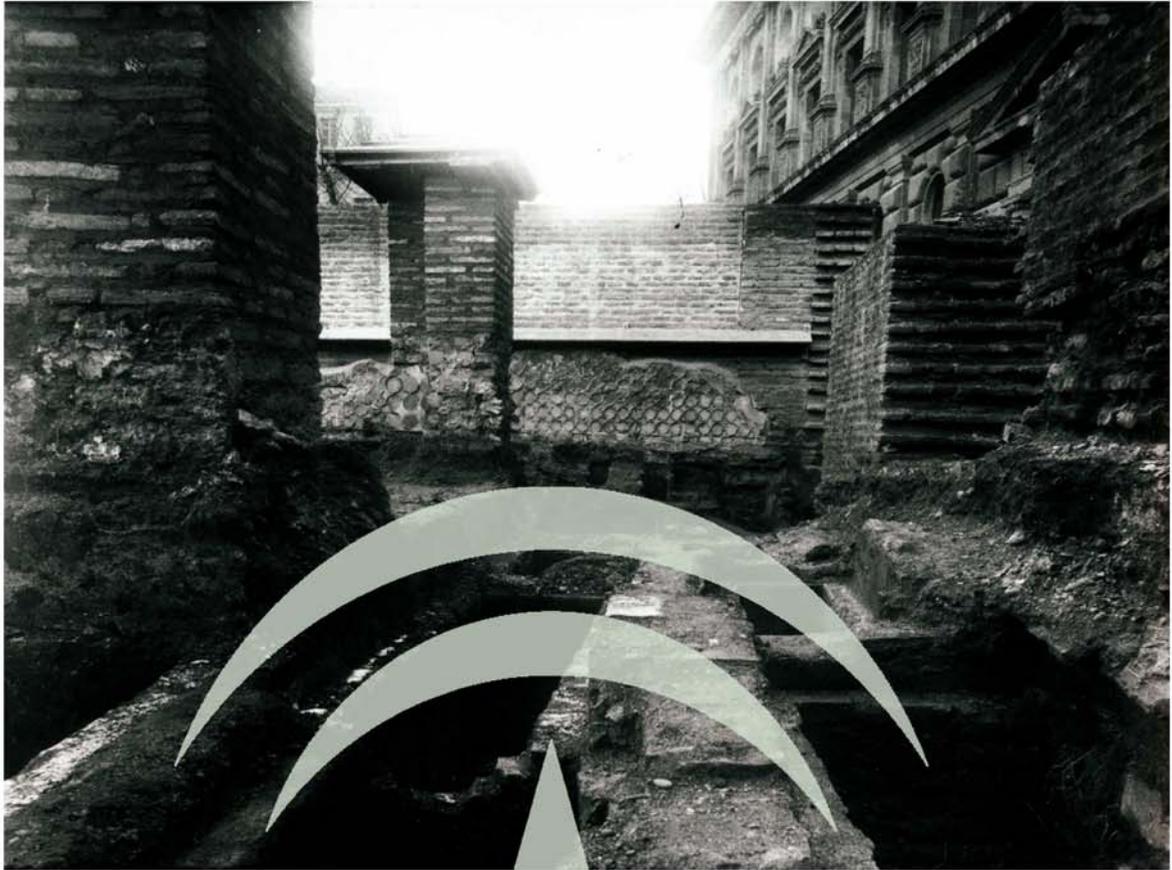
El último grupo de imágenes corresponde a detalles de las sepulturas localizadas en la qubba (Láms. 10, 11 y 12). No solo muestran la factura cuidada de las mismas (fosas revestida de paredes de ladrillo,

enfocadas en su interior, con hombro para la colocación de la lápida), sino otros detalles a señalar como las huellas de alicados en el muro N o en los pilares, que ya aparecen restaurados y con cubierta para su protección. Es destacable el aprovechamiento hasta el máximo del espacio que nos ocupa, ya que no existe el menor hueco entre sepultura y sepultura.

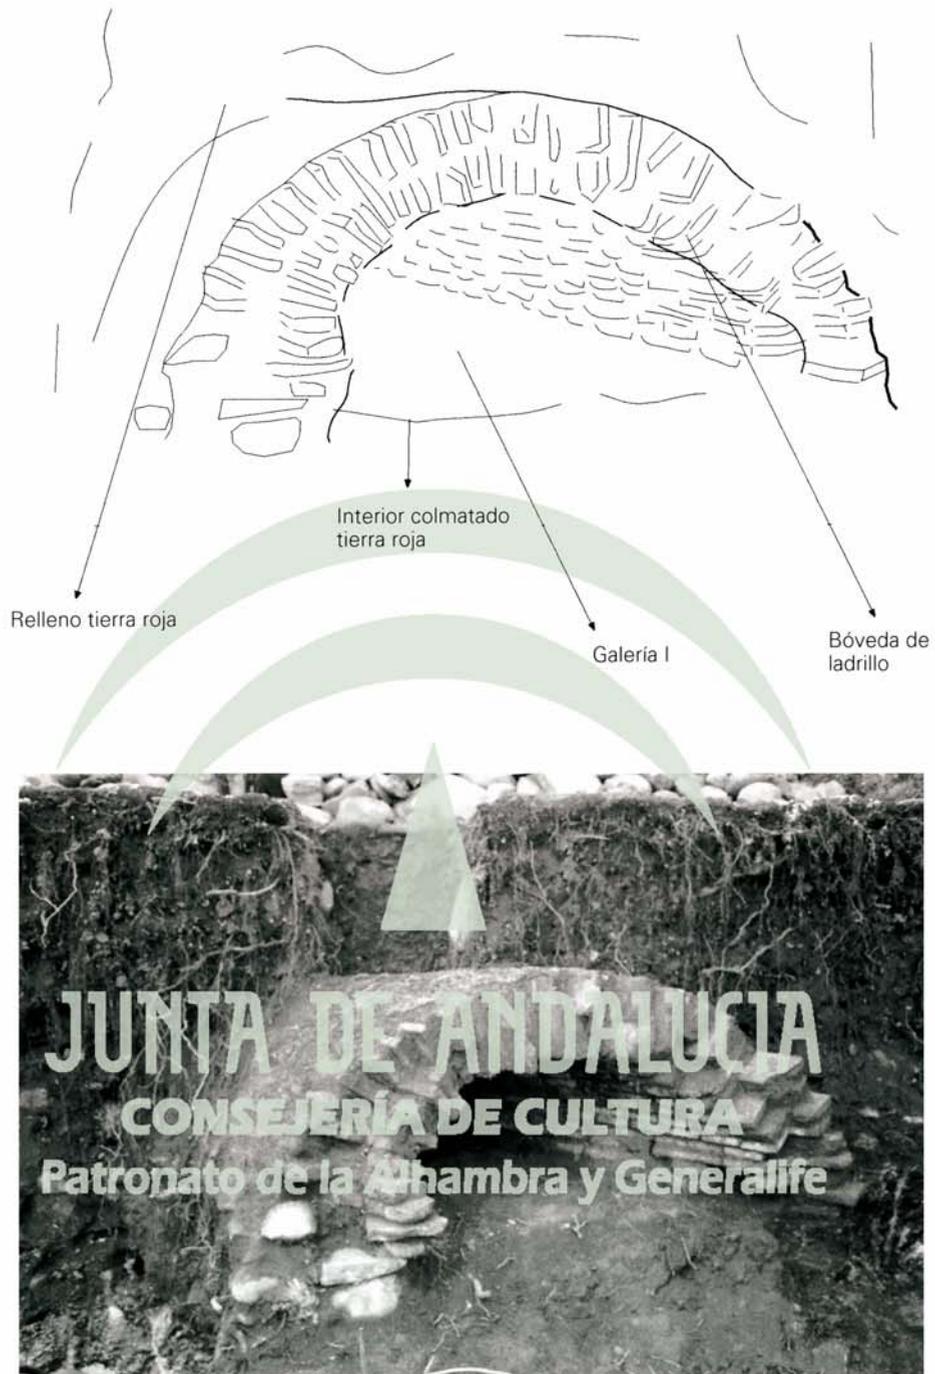
*Fig. 5. Croquis y fotografía de detalle Galería I.*

Detalle de la Galería I. Se puede apreciar la bóveda de ladrillo y el potente relleno que la oculta. El interior está colmatado. A una distancia de 1'35 m no continúa.

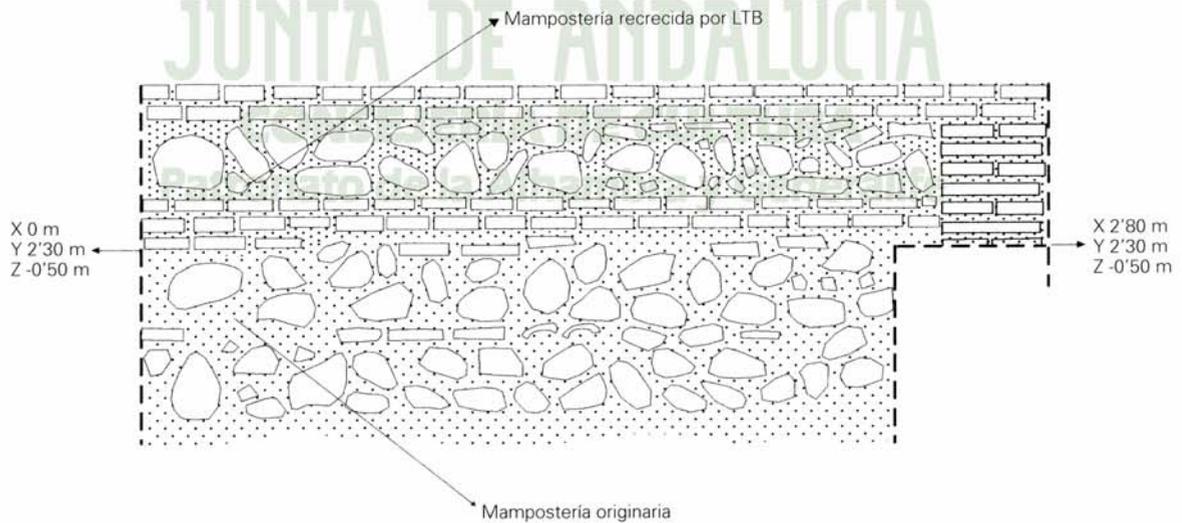
Fig. 11. Sondaje V. Sección N. Muro E 001.

#### E001 (Fig. 11)

Muro de mampostería compuesta por cantos rodados de tamaño más o menos homogéneo y de un diámetro medio de entre 25 y 30 cm. Los huecos existentes entre los mampuestos se han completado con fragmentos cerámicos pertenecientes a material de construcción (ladrillo). La esquina E la forma un pilastrón de planta en L al que también se adosa el muro 002. El remate superior es de ladrillo de petaca reutilizado. El mortero empleado en la fase I es terroso, de aspecto granuloso y color rojizo, muy pobre en cal y bastante deleznable. El empleado en la fase II es más compacto de aspecto granuloso y color blanquecino muy rico en cal.

Fase I: Corresponde a la parte inferior del muro. Se pueden apreciar hasta tres hiladas de mampostería separadas por fragmentos de ladrillo a modo de

rípios que rellenan los huecos existentes entre las piedras. En este nivel presenta un estado de degradación medio, lo que ha provocado la pérdida de algunos elementos constructivos, principalmente ladrillo. Esta fase alcanza una altura media de entre 60 cm y 65 cm.

Fase II: Alzado de restauración. La fase II corresponde a los niveles superiores del muro. Está construida en mampostería encintada por hiladas de ladrillo, dos a nivel superior y dos a nivel inferior. Los cantos son de dimensiones inferiores a los de la fase I, con un diámetro medio de 15 cm, aunque algunas alcanzan los 40 cm. La disposición de los ladrillos es a tizón, siendo la mayor parte de ellos elementos reutilizados.

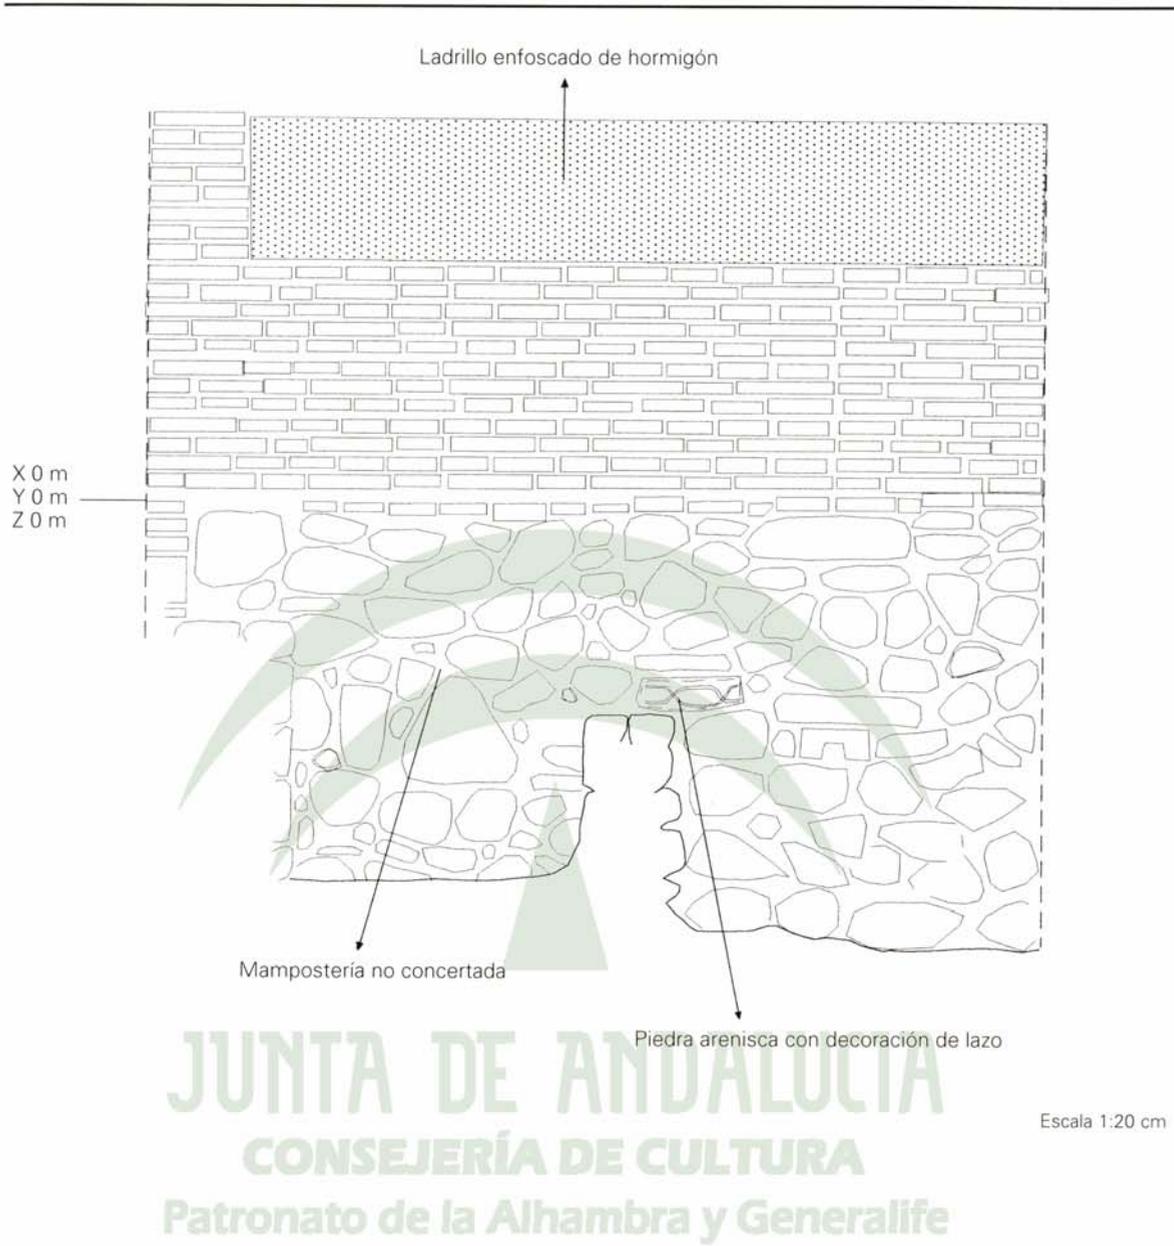
Fig. 18. Sección E 008a. Frente N.

E 008a y b (Fig. 18)

Es el muro de cierre de la Rauda por el S. Está orientado de E-O. Es obra de ladrillo macizo dispuesto en hiladas que alternan la soga y el tizón. El elemento de unión es un mortero de abundante cal y árido que lo hace muy compacto. En la estructura hay intercalados hasta un total de cuatro machones, tres de ellos de planta rectangular y el situado en el extremo SE es de planta en L. Presenta en su frente N los restos de un paño de alicatado en el que aún son apreciables las huellas de los azulejos. La base del muro es de mampostería, como se puede apreciar en su cara S. Tiene una longitud de 9,40 m; altura máxima 2,56 m; altura mínima: 2,10 m y grosor 46 cm. Si recorremos el muro de E a O podemos observar lo siguiente:

1) Machón en L (nº 1. Esquina SE): Está construido en ladrillo macizo (30 x 14 x 4 cm) dispuesto en hiladas alternantes de soga y tizón. Están unidas, con un mortero de color rojizo, aspecto granuloso, de tierra, árido y cal. Las capas de mortero tienen un grosor medio de 2,5 a 3 cm. En él se pueden observar dos fases constructivas:

- a) Base de mampostería sobre el nivel de roca que sirve como regularización. Esta base es

solo observable en su frente S. Sobre ella se levanta el alzado de ladrillo. En la parte inferior se puede observar como este presenta un aspecto más degradado e incluso con pérdida de elementos constructivos.

- b) Corresponde al resto del alzado, de una factura más reciente, con ladrillo macizo y mortero del cal muy enriquecido que le confiere un aspecto muy compacto.
