Restauración de los Calcos de las Pinturas de la Sala de los Reyes del Archivo del Patronato de la Alhambra y Generalife

Lorente, R.

Taller de restauración de Documento Gráfico del Archivo y Biblioteca del Patronato de la Alhambra y Generalife
Sección de Archivo y Biblioteca del Patronato de la Alhambra y Generalife. C/ Real de la Alhambra s/n 18009

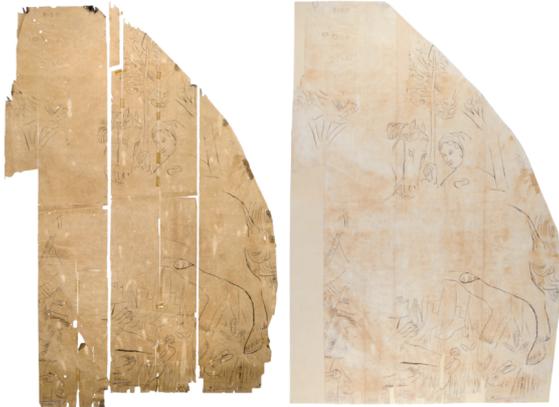
ESTADO DE CONSERVACIÓN: La serie de calcos se encontraba en un estado de deterioro crítico. Como resultado de todos los factores desarrollados a continuación, presentaban un alto grado de friabilidad, que dificultaba o hacía imposible una correcta manipulación y custodia.

Figura 1: Calco del "techo cupular de las Fuentes". Antes y después

Desde el fin de los trabajos de restauración en mayo del año 2009, los resultados obtenidos han sido muy gratificantes, ya que los tratamientos de restauración han devuelto a la serie documental su función mecánica, pues el avanzado estado de deterioro impedía no solo su consulta sino también una correcta custodia de los mismos. Funcionalidad que viene acompañada de una gran belleza estética.

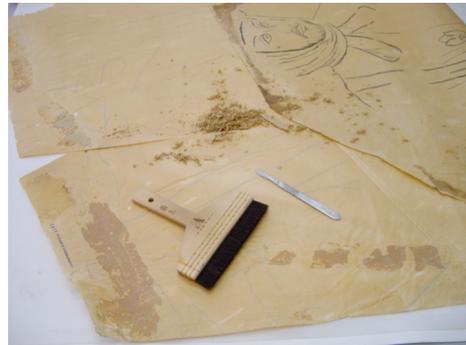
Figura 2: Limpieza mecánica

Las labores de *limpieza* comenzaron con la eliminación con bisturí y escalpelo de las manchas localizadas (detritus de insectos, óxido, etc.) y aquellas provocadas por la cola animal del enganchado al soporte secundario de cartulina. Esta estaba quebradiza y desnaturalizada, por lo que a veces era muy fácil de eliminar. Cuando no fue posible de forma mecánica se regeneró el adhesivo con carboximetilcelulosa y fue arrastrado con un escalpelo.

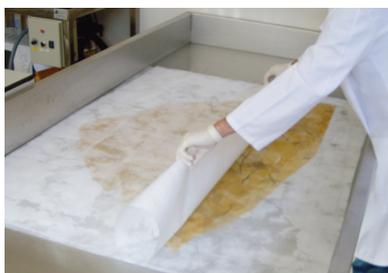
Figura 6: Lavado de desacidificación

Una vez terminados los procesos de limpieza se optó por un *baño de* desacidificación en hidróxido cálcico (2 grs/l). De esta forma se aprovechó el proceso de lavado para contrarrestar la acidez del soporte y proporcionarle a la tela una reserva alcalina (en torno al 8'5 pH). Además sirvió para terminar de eliminar la suciedad del soporte y los cercos de humedad que presentaban algunos calcos.

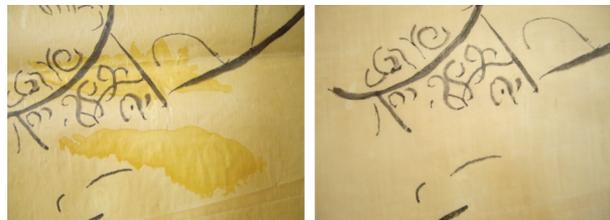
Figura 7: Mancha. Antes y después de su eliminación

- Los restos de cinta adhesiva de caucho (muy oxidada) se eliminaron de forma satisfactoria con cloroformo y acetona.
- Algunas manchas de cola animal fueron matizadas o incluso eliminadas en su totalidad con amoníaco al 30% en agua.
- Por último, se trataron algunas manchas grasas mediante una limpieza por saponificación (Ác. Acético 5% + Agua y Hidróxido Sódico 5% + Agua). Consiste en convertir la grasa de la mancha en jabón, eliminado posteriormente con agua. La mezcla de hidróxido sódico se aplicó sobre la mancha puntualmente y se neutralizó con el ácido acético. Estas dos operaciones se alternaron hasta la desaparición de la mancha, extrayendo la suciedad con un secante. Finalmente se neutralizó con hidróxido cálcico. Los resultados fueron bastante buenos aunque la zona de aplicación sufrió un poco de desgaste, por lo que después tuvo que ser consolidado con carboximetilcelulosa.

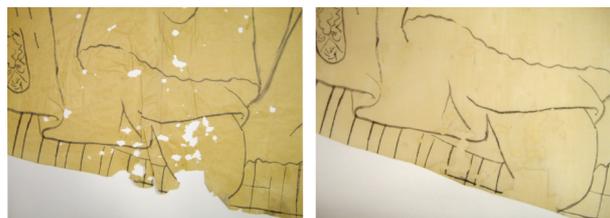
Figura 8: Injertos de papel japonés

La *reintegración del soporte* se realizó con papel japonés adherido con carboximetilcelulosa. La técnica elegida fue la de injerto con bisel a bisturí. Una vez terminado se aplicó hidroxipropilcelulosa sobre la superficie del injerto y se aplicó peso.
