Renovación del sistema hidráulico
del Patio de los Leones:
Intervención Arqueológica asociada

Patronato de la Alhambra y Generalife
CONSEJERÍA DE CULTURA

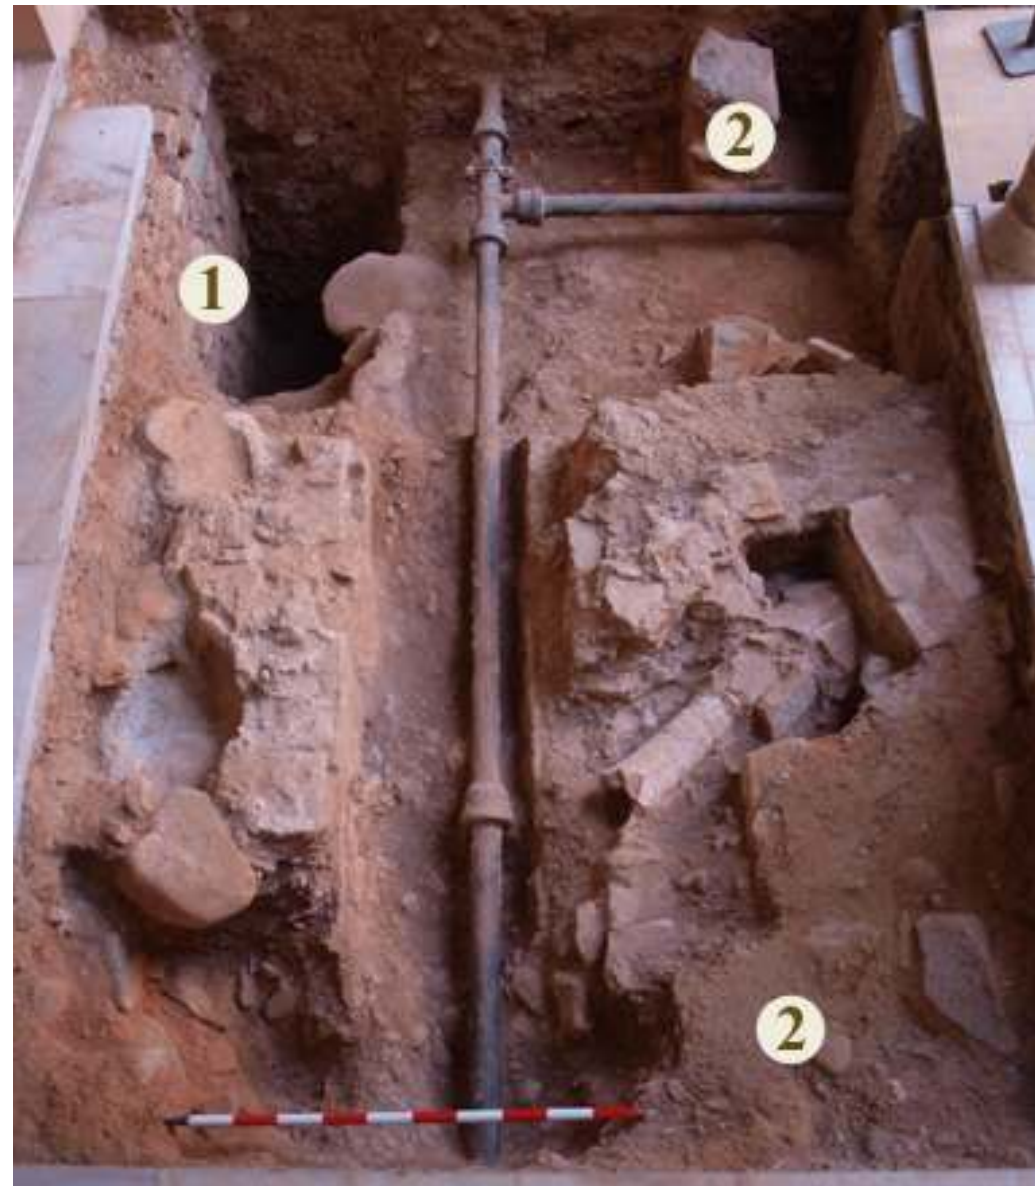
- 1 Cimentación de la Sala de los Reyes
- 2 Muros anteriores al palacio actual

Por una parte se descubrió la cimentación de la Sala de los Reyes (1), situada en la zona este del palacio, realizada mediante escalones en mampostería encintada, una técnica característica de los reinados de Yusuf I y Muhammad V, aunque tal vez sea anterior.

También anteriores son los muros (2) que se han identificado al norte y bajo las columnas del pórtico. Parecen muros de aterramiento, pero la idea de que formen parte de un edificio anterior es muy probable. En cualquier caso, parecen condicionar la orientación del edificio actual explicando su descuadre con los edificios en su entorno.

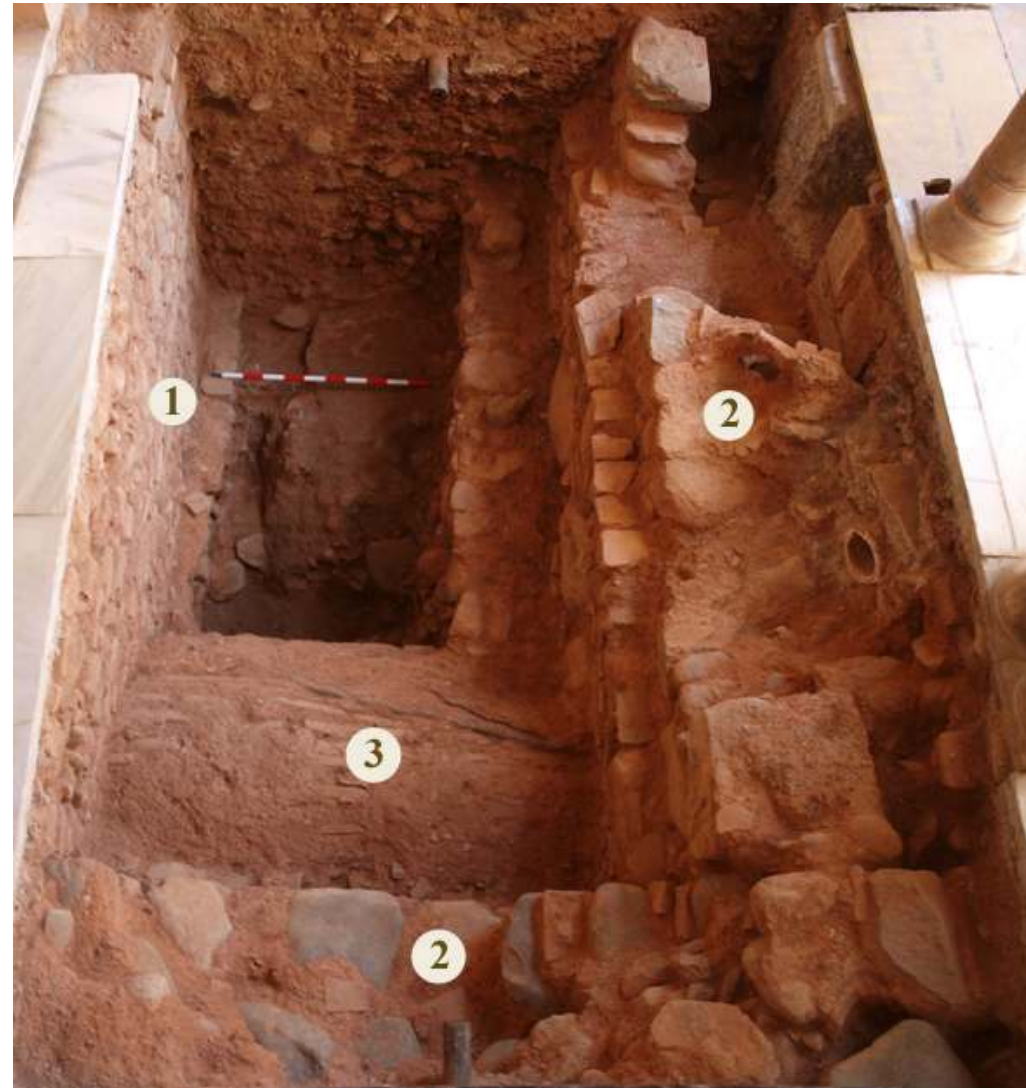
Se ha localizado asimismo una canalización (3) que, aunque haya sido cubierta en el momento de construcción del palacio actual a mediados del siglo XIV, debe ser anterior.

1 Cimentación de la Sala de los Reyes

2 Muros anteriores al palacio actual

3 Acequia

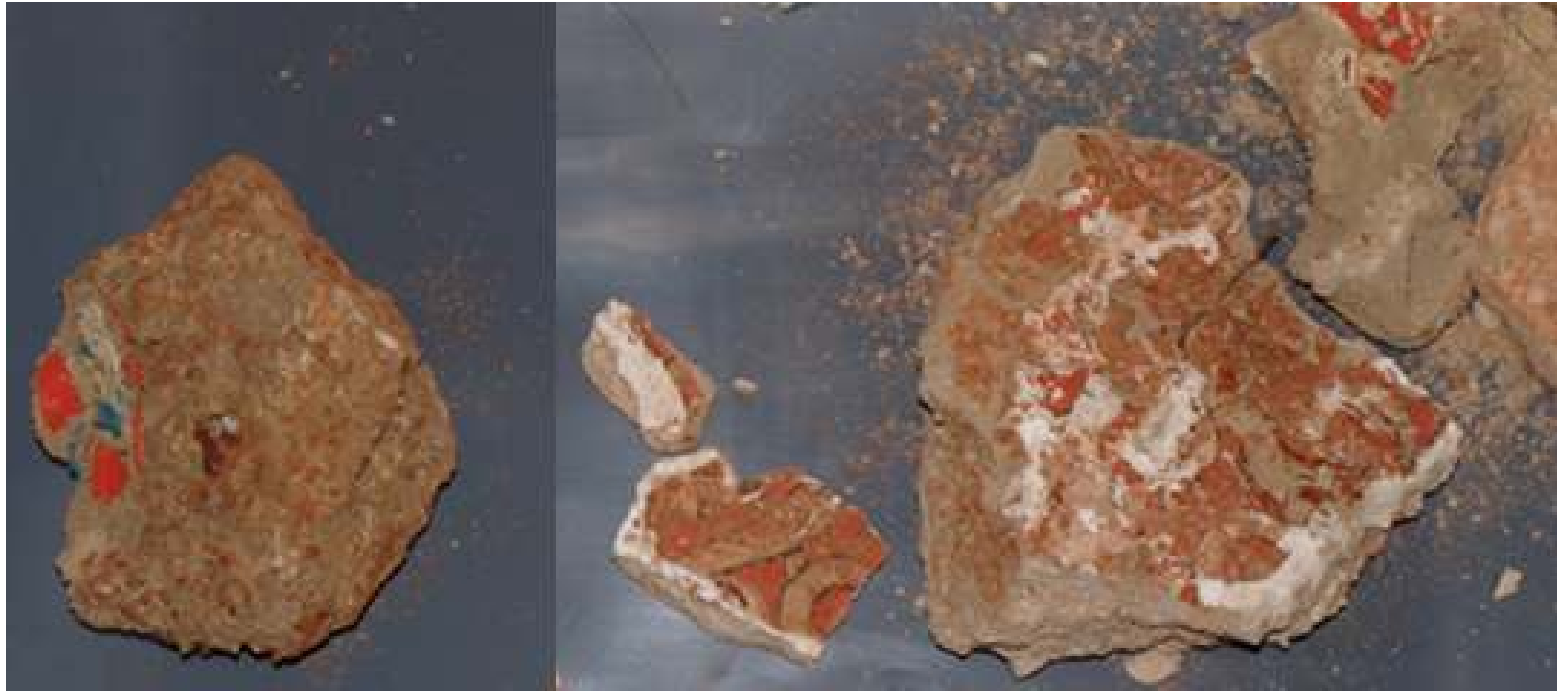
Entre los rellenos asociados a la construcción del Patio de los Leones había dos estratos con abundante material de construcción. Uno de ellos contenía algunos fragmentos de pinturas murales y una yesería muy fragmentados y deteriorados, pero que podrían indicar que se derribó un edificio anterior a la construcción actual.

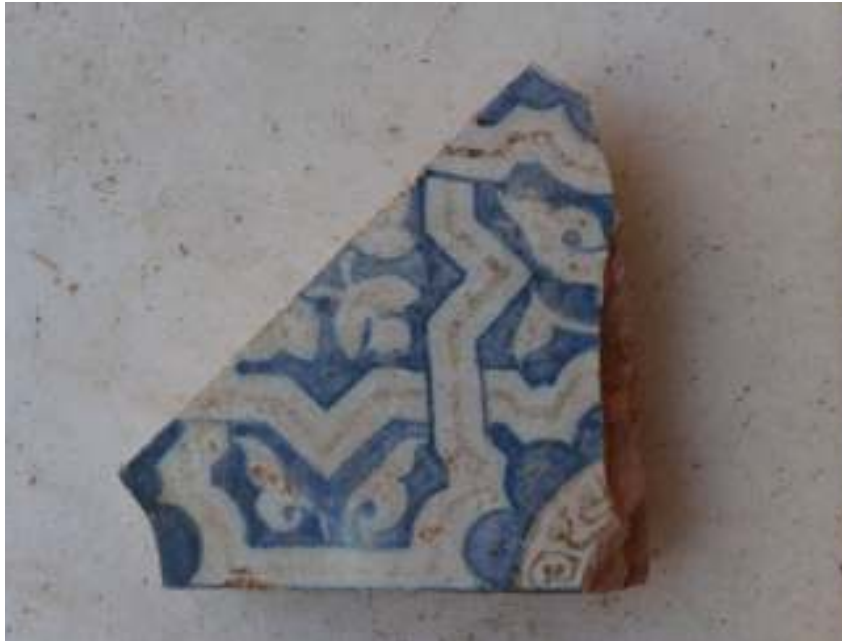
Esta es la pieza de cerámica más significativa de las halladas hasta el momento. Está decorado con lacerías y atauriques en azul y dorado. Este azulejo debió pertenecer al pavimento original del gran salón de la Torre de Comares

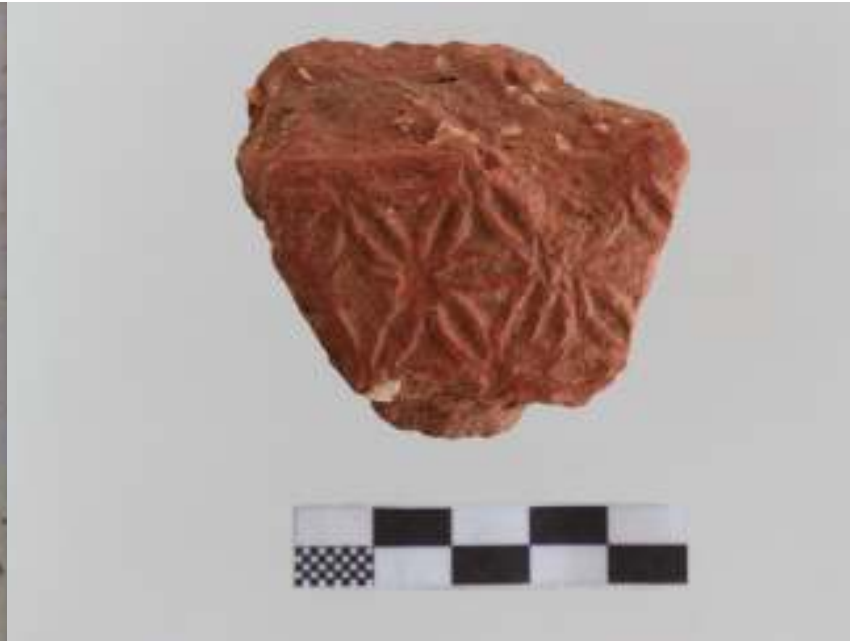
Fragmento de tinaja estampillada. La estampilla desarrolla una banda horizontal de estrellas o flores de 6 puntas

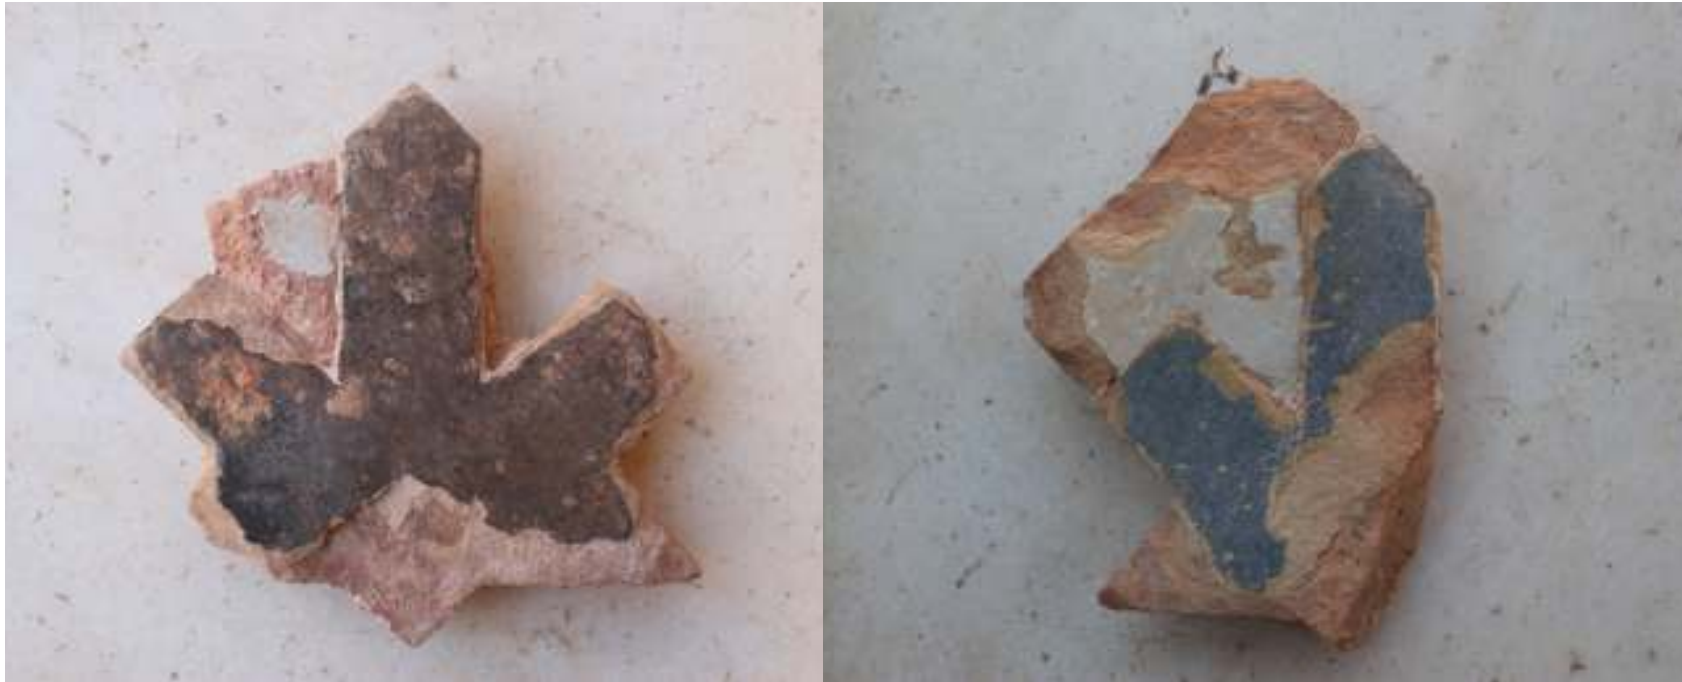
Fragmentos de paneles de alicatados que representan la forma denominada de “pata de gallo”, “espuelas” u “hojas de higuera”. Podrían tratarse de piezas mudéjares. Todas las piezas están vidriadas y unidas por mortero de cal.

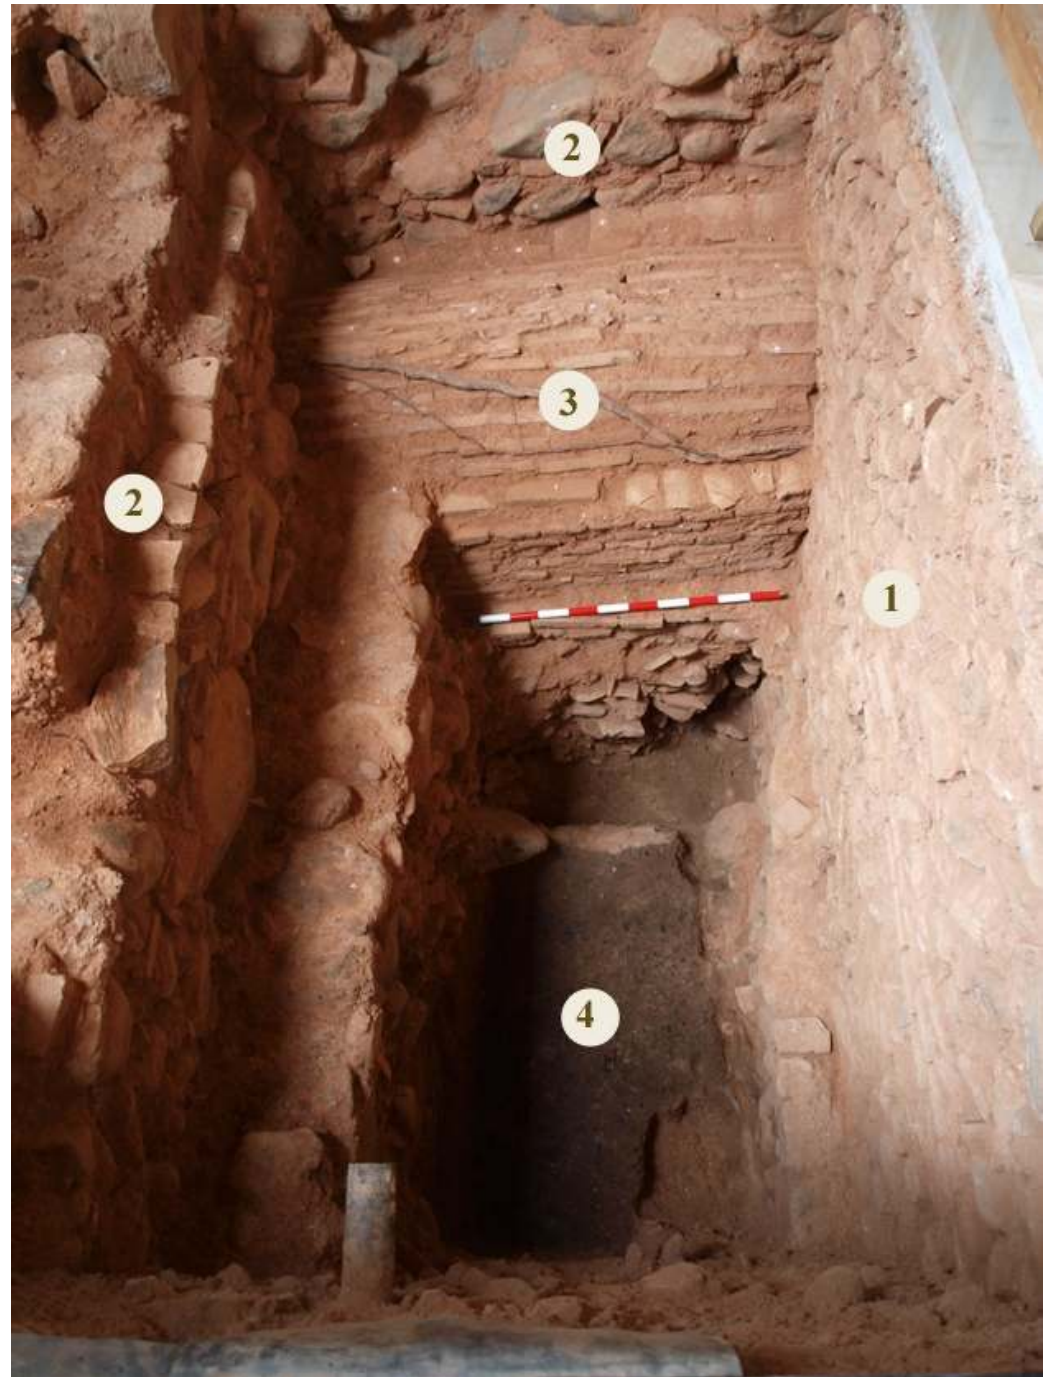
Antes de que esta zona se edificase pudo ser una zona de cultivo. Al continuar excavando a mayor profundidad se localizó un nivel de tierra oscura con abundante material orgánico asociado a la acequia que podría tratarse de tierra de labor.

- 1 Cimentación de la Sala de los Reyes
- 2 Muros anteriores al palacio actual
- 3 Acequia
- 4 Tierra de cultivo

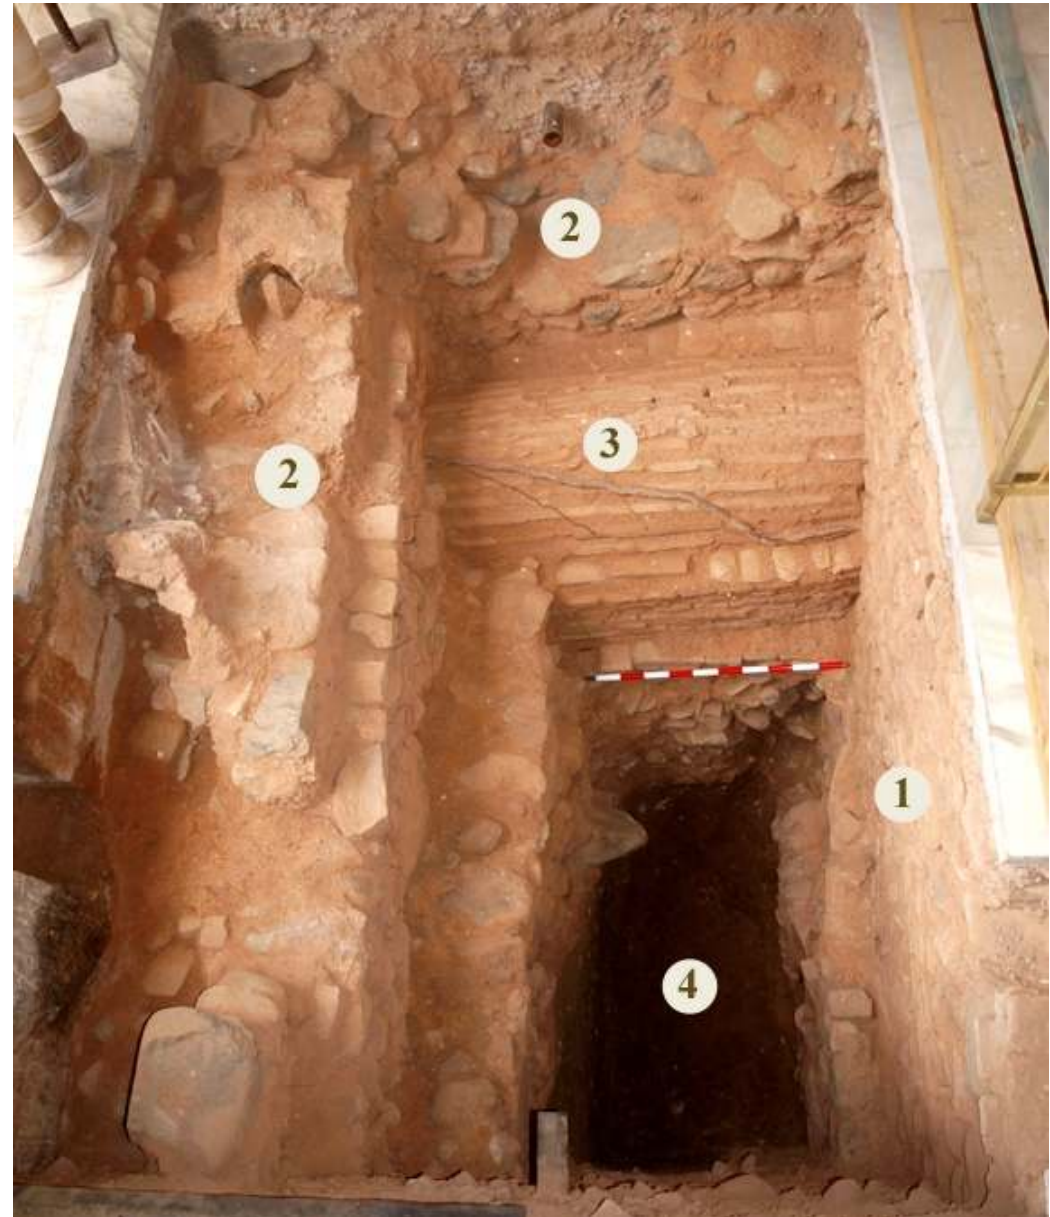
A fin de observar la secuencia estratigráfica completa en este sondeo se ha alcanzado la roca (4), situada a 3 m. de profundidad bajo el nivel actual. De momento, hasta que no se haya completado la intervención arqueológica y se hayan estudiado los materiales recuperados no se podrán aportar datos definitivos.

- 1 Cimentación de la Sala de los Reyes
- 2 Muros anteriores al palacio actual
- 3 Acequia
- 4 Conglomerado Alhambra

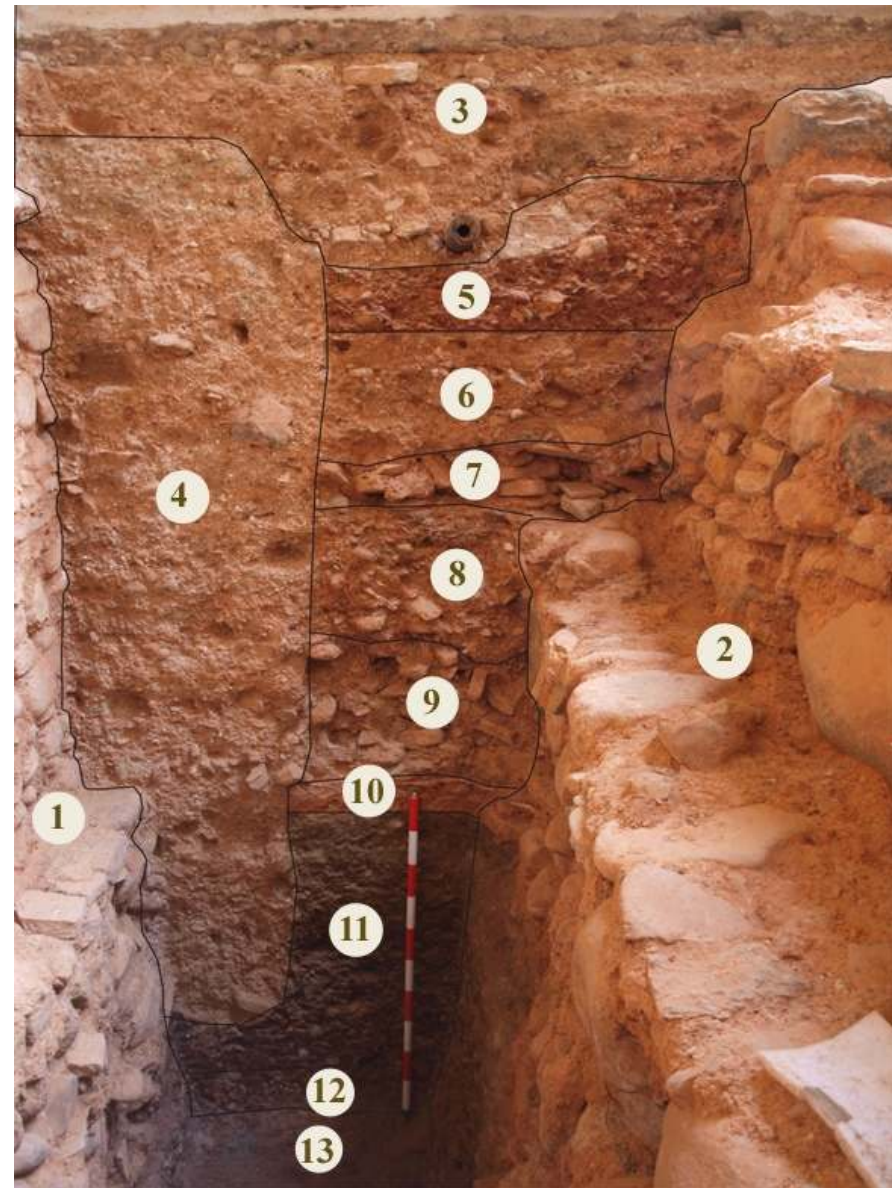
LA ESTRATIGRAFÍA

- 1 Cimentación de la Sala de los Reyes
- 2 Muros anteriores al palacio actual
- 3 Niveles del siglo XX
- 4 Fosa moderna para comprobar el estado de la cimentación
- 5 Niveles del siglo XIX
- 6 Rellenos medievales
- 7 Nivel en el que se recuperaron los enlucidos
- 8 Niveles de relleno medievales
- 9 Nivel con gran cantidad de material de construcción
- 10 Capa de sellado antes de la construcción
- 11 Niveles de cultivo
- 12 Relleno procedente de picar la roca
- 13 Formación Alhambra

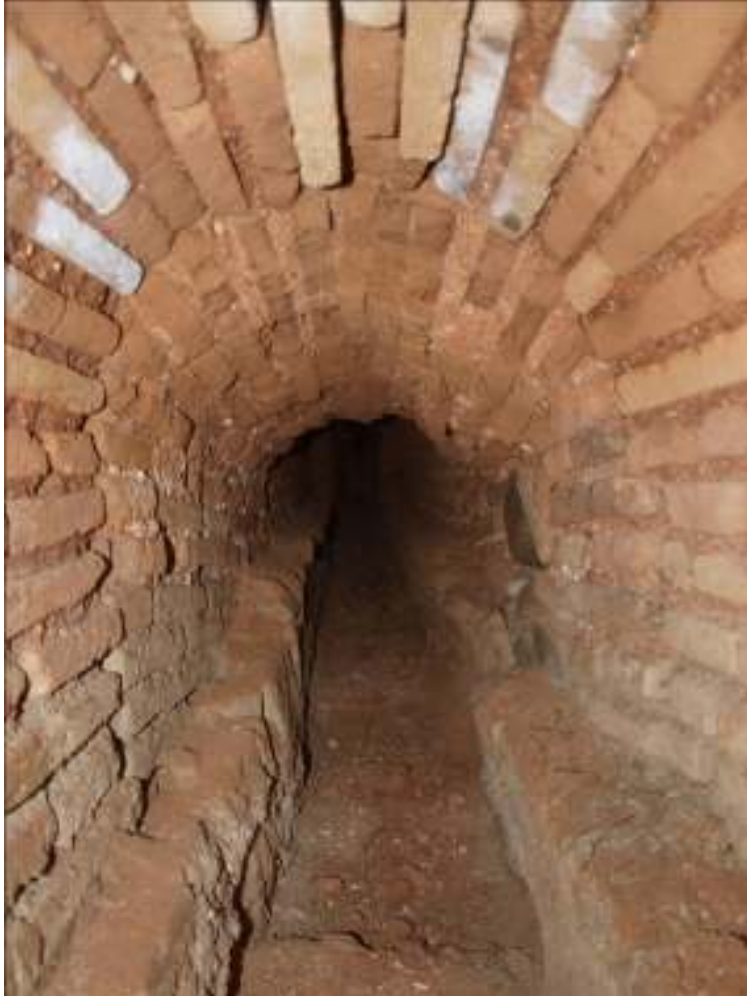
Interior de la acequia hacia el este, es decir, hacia la Sala de los Reyes. Se ve cortada por la cimentación de dicha sala, donde se ha construido un arco de descarga, prolongándose a continuación hasta el extremo de la sala donde se observa otro arco de descarga, a partir de este punto parece cegada.

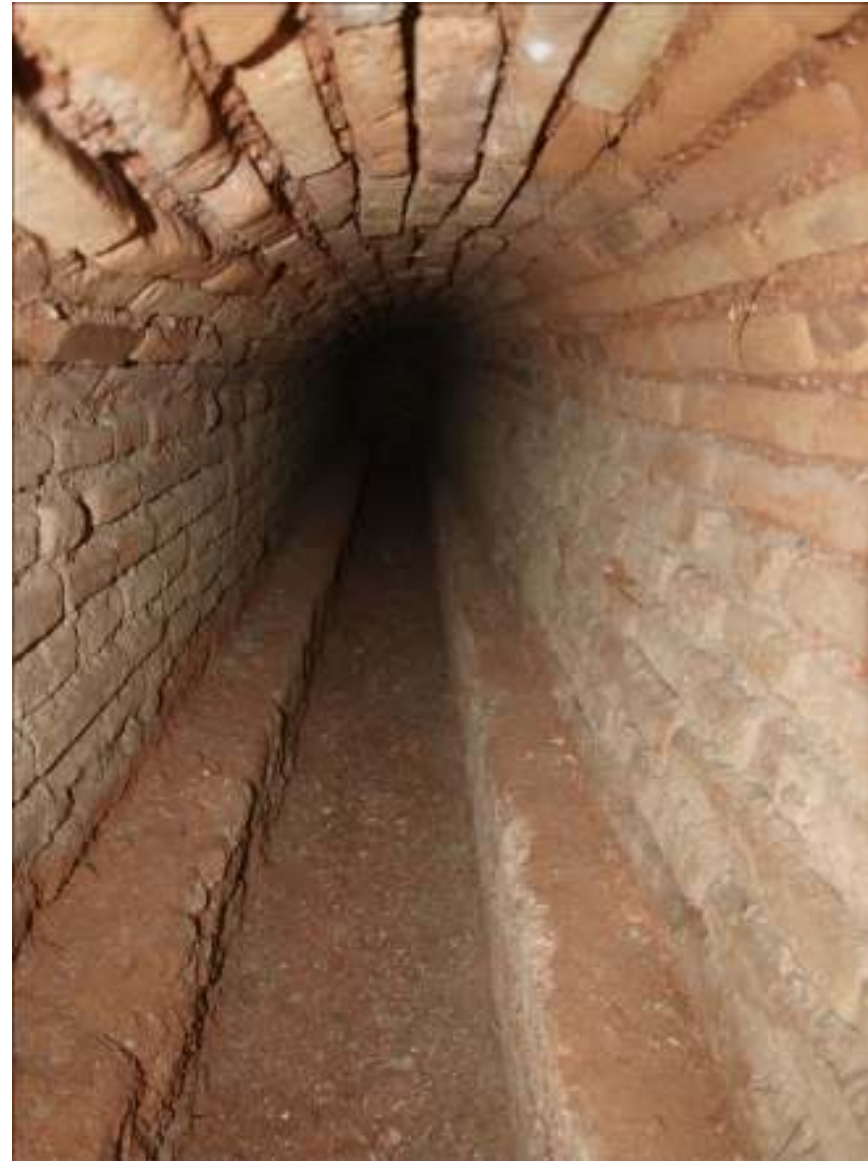
Se observa la estructura en dirección oeste, hacia el interior del patio, En esta parte se observa una obra continua, cortándose así mismo en cierto punto.

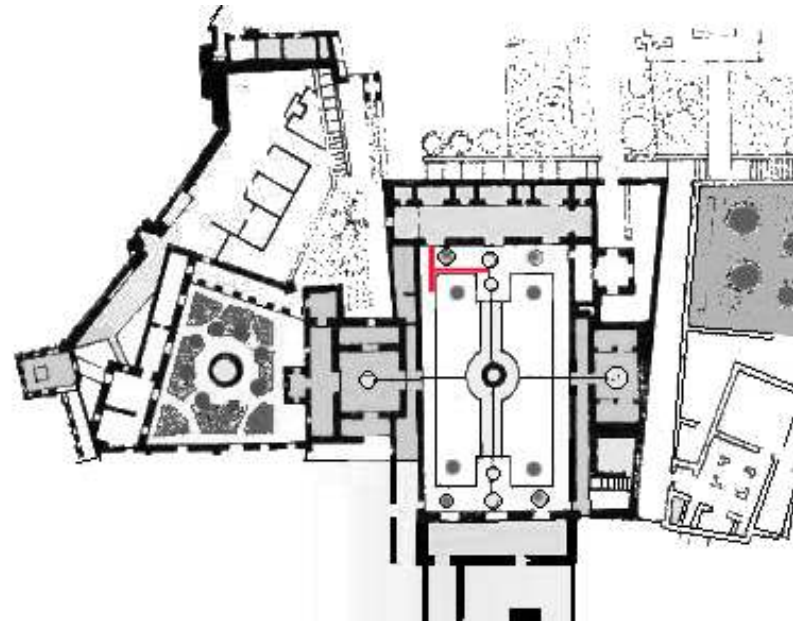
Ubicación de los muros anteriores al Patio de los Leones
