INFORME SOBRE TECNICAS, RESTAURACIONES Y DAÑOS SUFRIDOS  
POR LOS TECHOS PINTADOS DE LA SALA DE LOS REYES EN EL PA-  
LACIO DE LOS LEONES DE LA ALHAMBRA

JESÚS BERMÚDEZ PAREJA y MANUEL MALDONADO RODRÍGUEZ

#### ESTADO DE CONSERVACIÓN

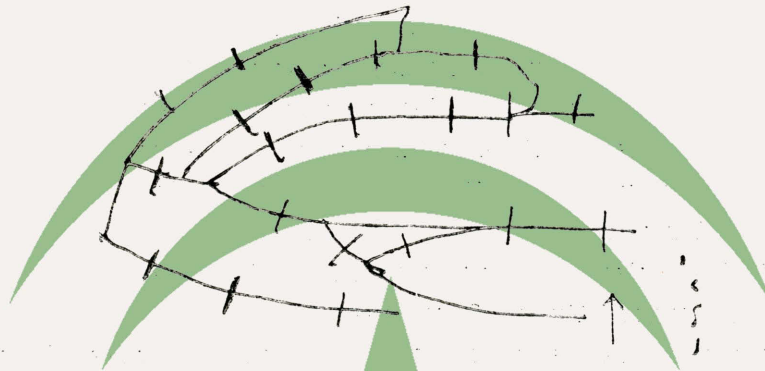
Fig. 1.—Un detalle del despiece de las maderas de los techos abovedados de la Sala de los Reyes.

El soporte de las pinturas de la Sala de los Reyes de la Alhambra son techos abovedados de madera, organizados de forma extraordinariamente elástica con tabla de madera de "peralejo" que oscila entre los 12 a 28 centímetros de ancho y unos 7 centímetros de grueso (Láms. IV y VIII). Las diferencias de ancho como la escasa longitud de las tablas obliga a un acoplamiento aparentemente anárquico (Fig. 1 y Láms. IV y VIII), que, muy posiblemente, disminuiría la rigidez del armazón.

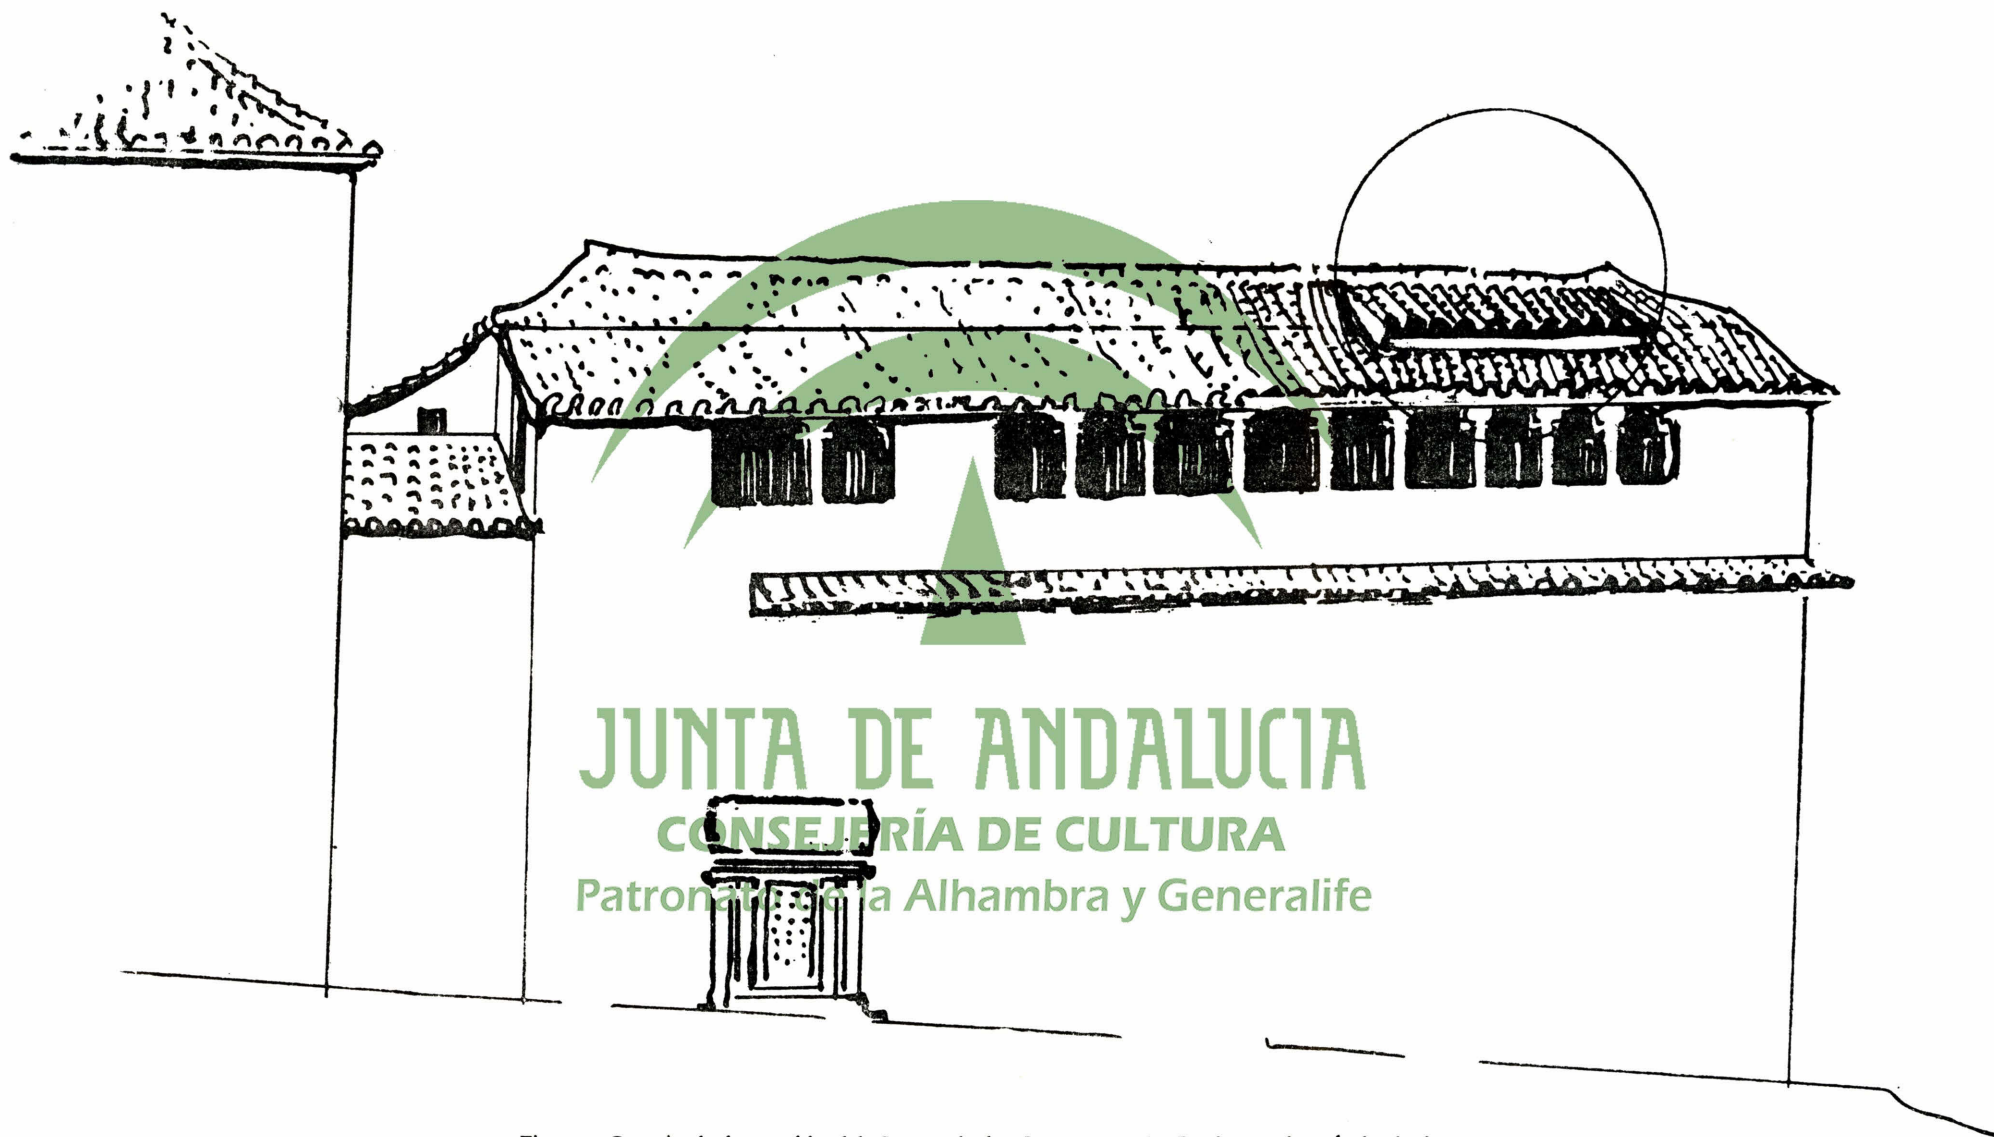
Fig. 3.—Croquis de la espalda del Cuarto de los Leones, según Ford, con la galería de la Casa de Doña Clara.

La armazón de los techos abovedados estaba protegida por amplio desván o cámara de aireación, común a los tres techos, que ventilaba por las celosías de la Sala de los Reyes (Fig. 4, n.º 2). Una sola armadura general cubría la nave de ésta, desde la Edad Media hasta 1855, y por debajo de su alero oriental, un colgadizo cubría los departamentos situados a lo largo del costado de Levante de la sala, en donde se alojan los techos abovedados. Así se aprecia con toda claridad en el dibujo de Ford<sup>27</sup> que titula "Espalda del Cuarto de los Leones" (Figura 3). Malos reparos y cambios de criterio en la técnica de los tejados, fue fundiendo el faldón de Levante de la cubierta general y el colgadizo, pero aun se ve en el dibujo de Ford, hacia la derecha, cierto resto de las bocatejas del tejado general de la Sala de los Reyes y bajo ellas el colgadizo. Este pudo estar más abajo en la Edad Media y ser colocado, posteriormente, a mayor altura para construir la galería de la Casa de Doña Clara, que reproduce Ford. En todo caso se aprovechó

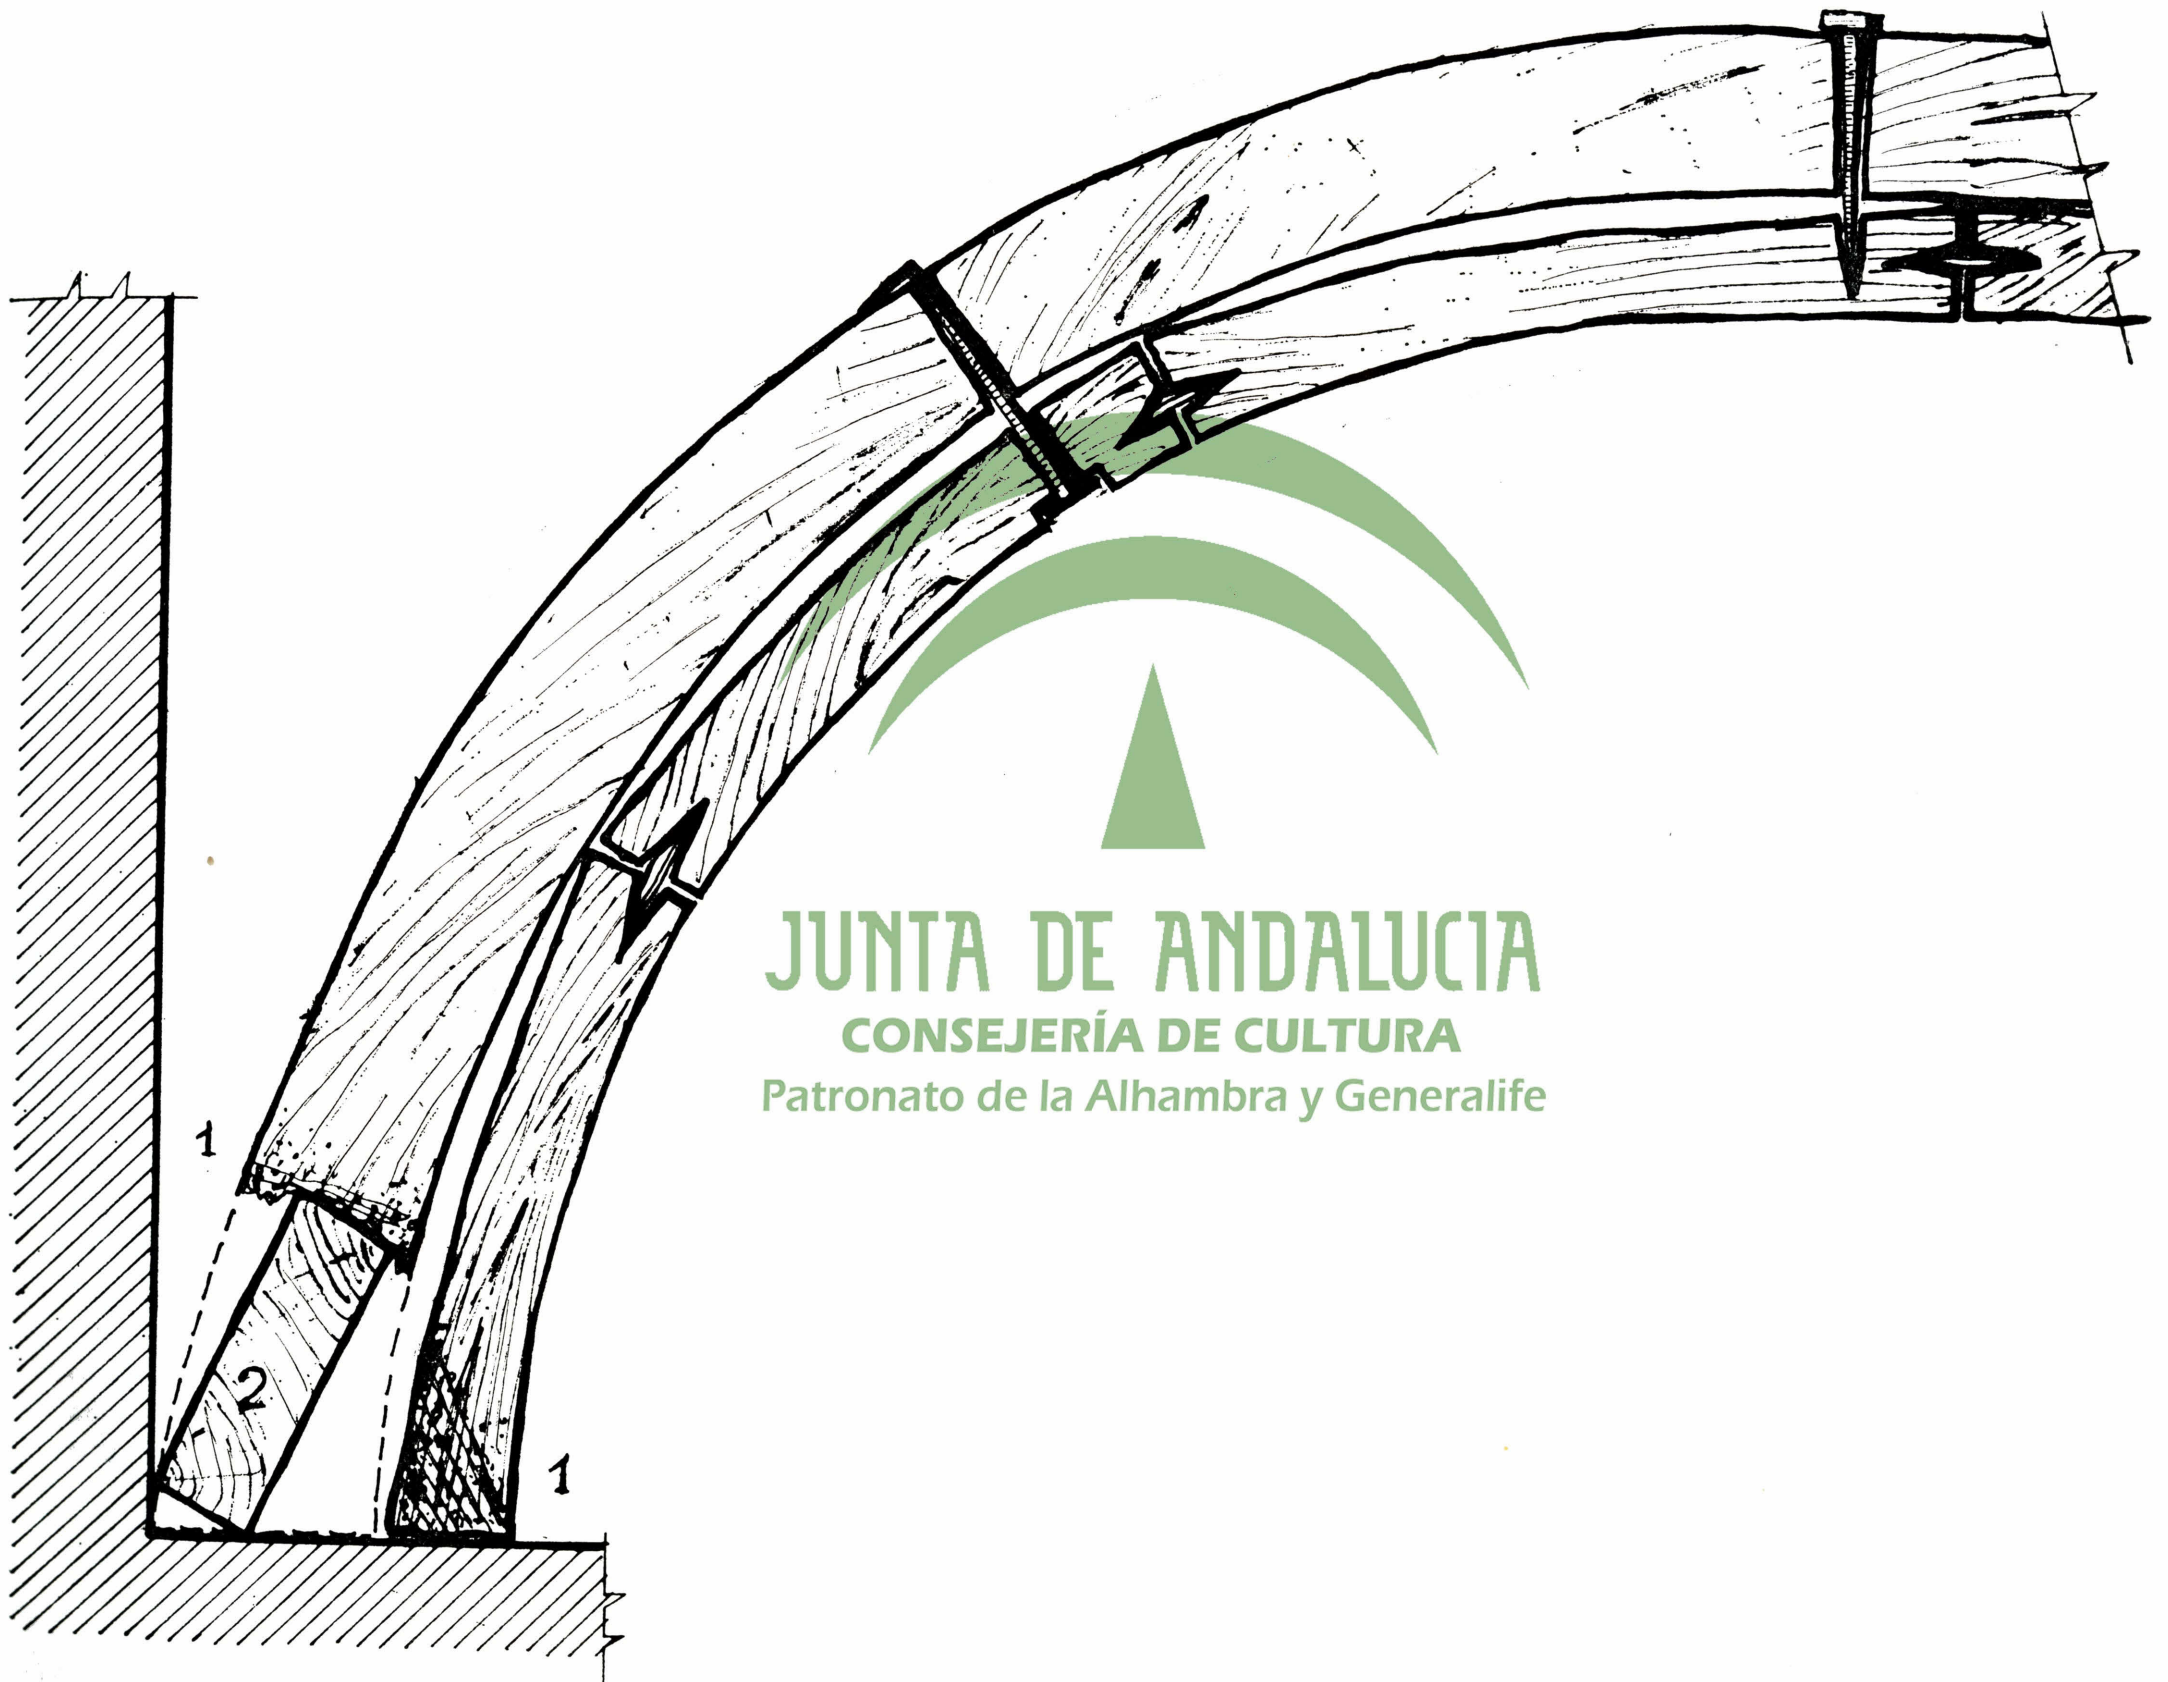
Fig. 7.—Detalle del ensamble y apoyo de los techos abovedados, de la Sala de los Reyes.

A otro tipo de descuidos se deben ciertas quemazones en partes bajas de las costillas de madera de los techos y en los bordes de éstos (Fig. 7, núms. 1 y 2), por haber usado mezcla con cal al construir el suelo de la galería de la casa de Doña Clara, perpetuada por el dibujo de Ford. Esta galería afectó notablemente al techo del extremo SE. por estar situado un poco más alto que los otros dos. Tan escasa diferencia no se tendría en cuenta al trazar el suelo de la galería y uno de sus maderos presionó el abombamiento del techo (Figs. 6 y 8, y Láms. VIII a y b) deformándolo. Todavía se mantiene este madero presionando sobre el techo, sin que nos lo expliquemos.

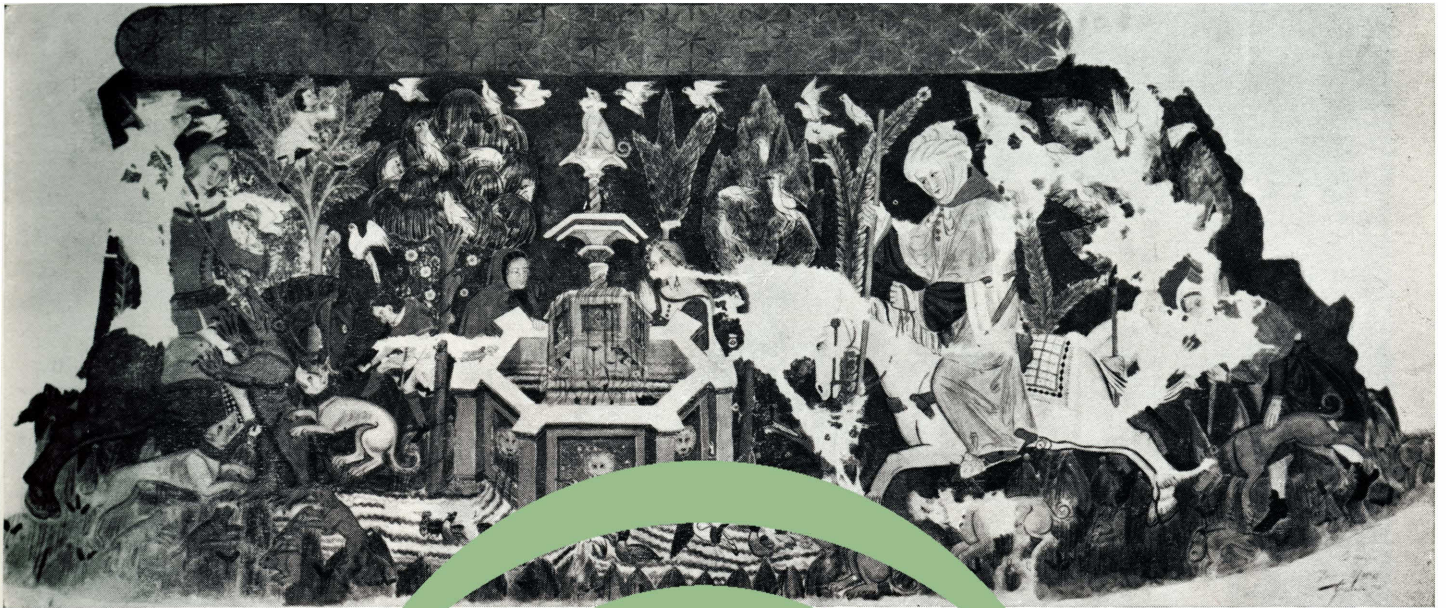
Copia parcial de las pinturas de la Sala de los Reyes, realizada por Isidoro Martín,  
a comienzos de este siglo. Biblioteca de la Alhambra.

Posteriormente realizó otra copia, a principios de este siglo, y a mitad de tamaño aproximadamente, con gran fidelidad, el pintor granadino Isidoro Marín, de la que la Alhambra sólo posee la del costado que centra la escena de la pareja de jóvenes conversando junto a la fuente (Lám. III). Para realizar esta magnífica copia el pintor refrescaba el trozo a reproducir con una pulverización de huevo que dejó sobre las pinturas una película hoy perturbadora del color azul del cielo, pero fácilmente eliminable.

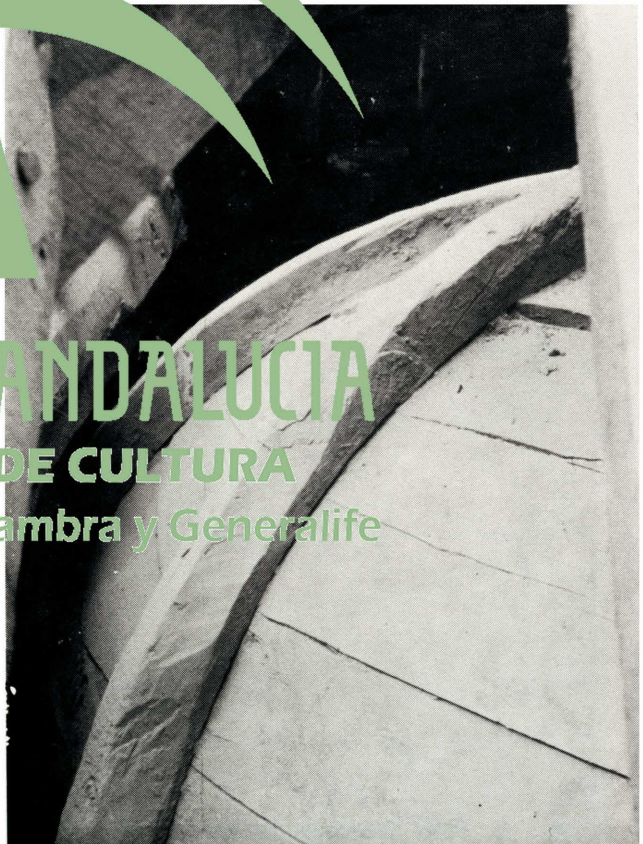
*a) y b)* Detalles de las armaduras de madera que sirven de asiento a las pinturas de la Sala de los Reyes.

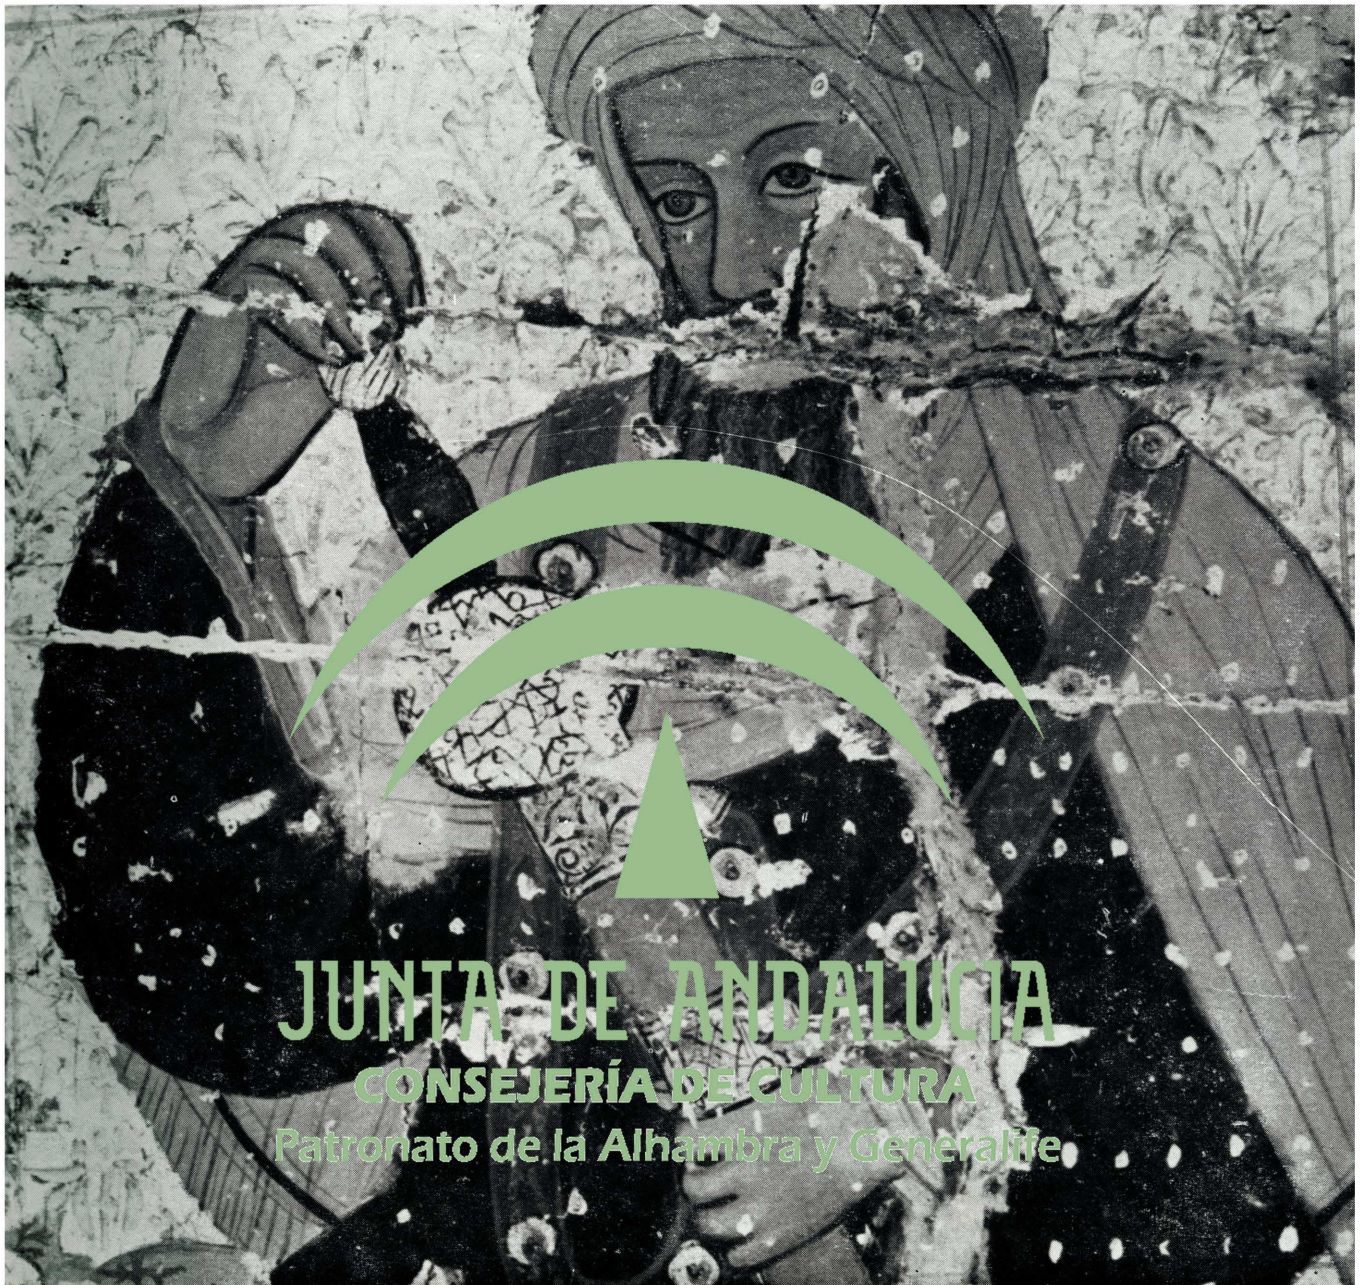
Detalle de una pintura de la Sala de los Reyes en 1924. (Foto Mas.)

De indudable interés son las copias fotográficas de las pinturas y el cotejo de las realizadas antes de la restauración, durante ella y terminada la restauración. En espera de conseguir los ejemplares fotográficos más expresivos para este cotejo, entre las copias fotográficas de que disponemos y las que esperamos recibir, adelantamos, a modo de ejemplo, las láminas V y VI. La primera: Foto Mas, número C 42.638, está tomada en 1924, antes de la restauración. La segunda fue hecha por don Basilio Pavón, durante la restauración. Compáranse, por ejemplo,

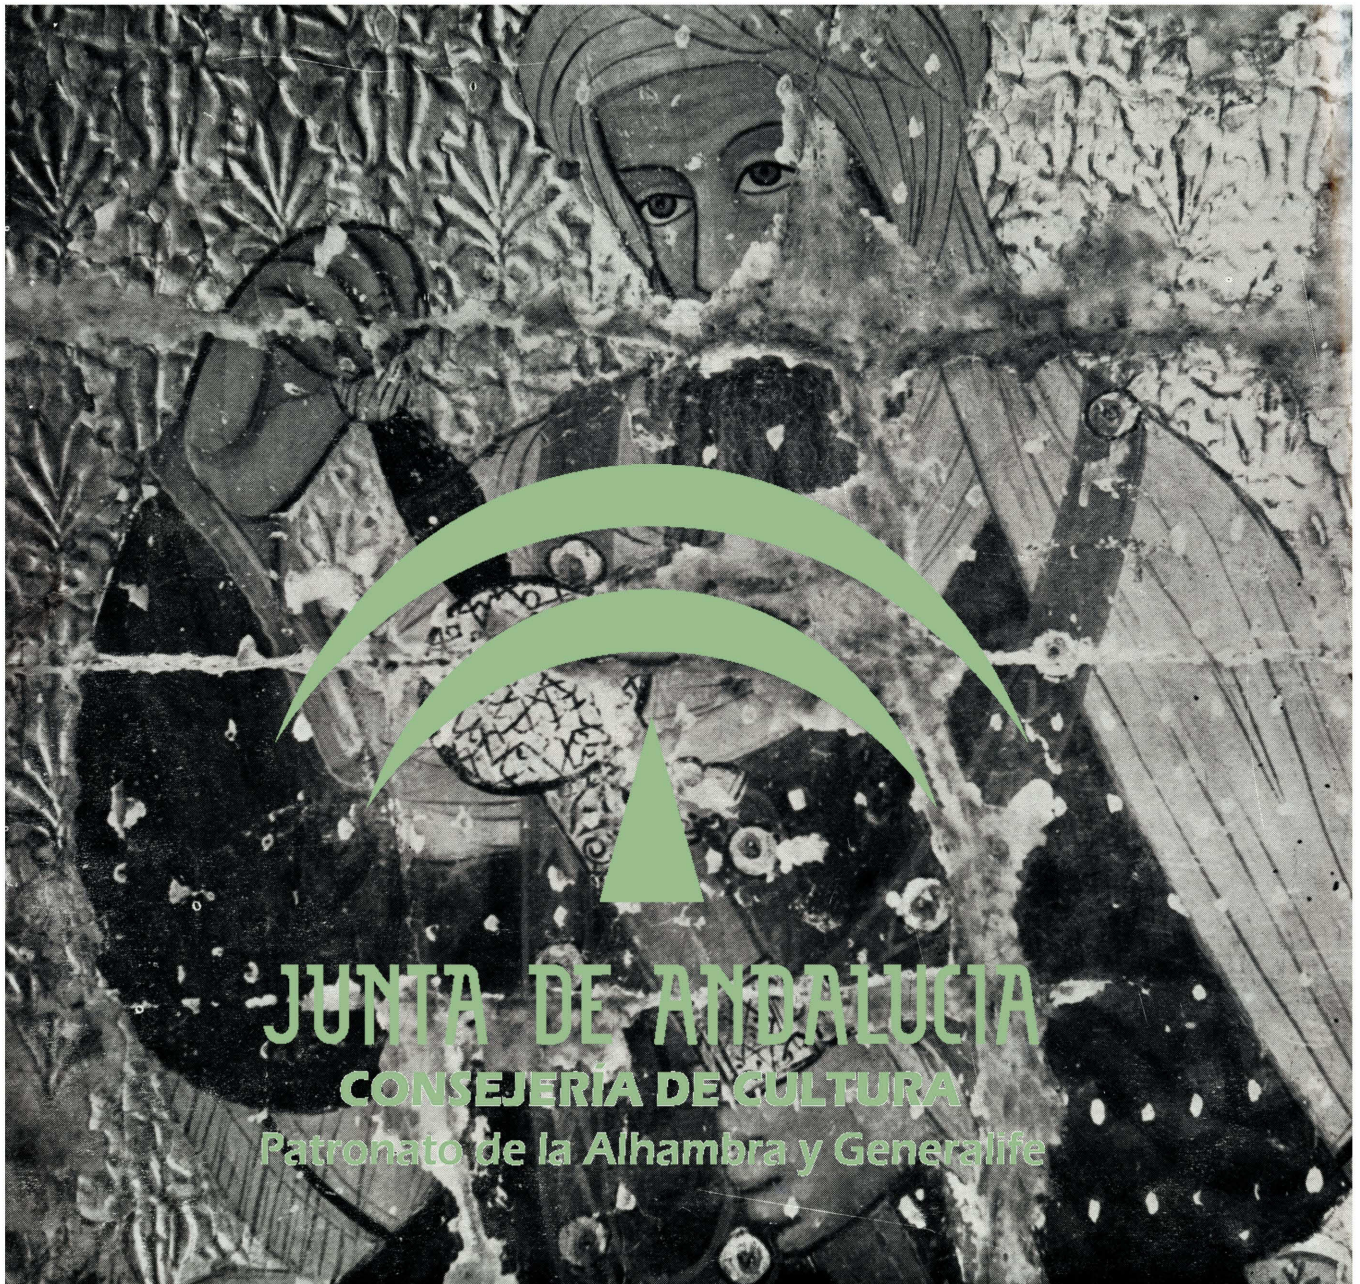
Detalle de una pintura de la Sala de los Reyes, durante la restauración. (Foto Pavón.)

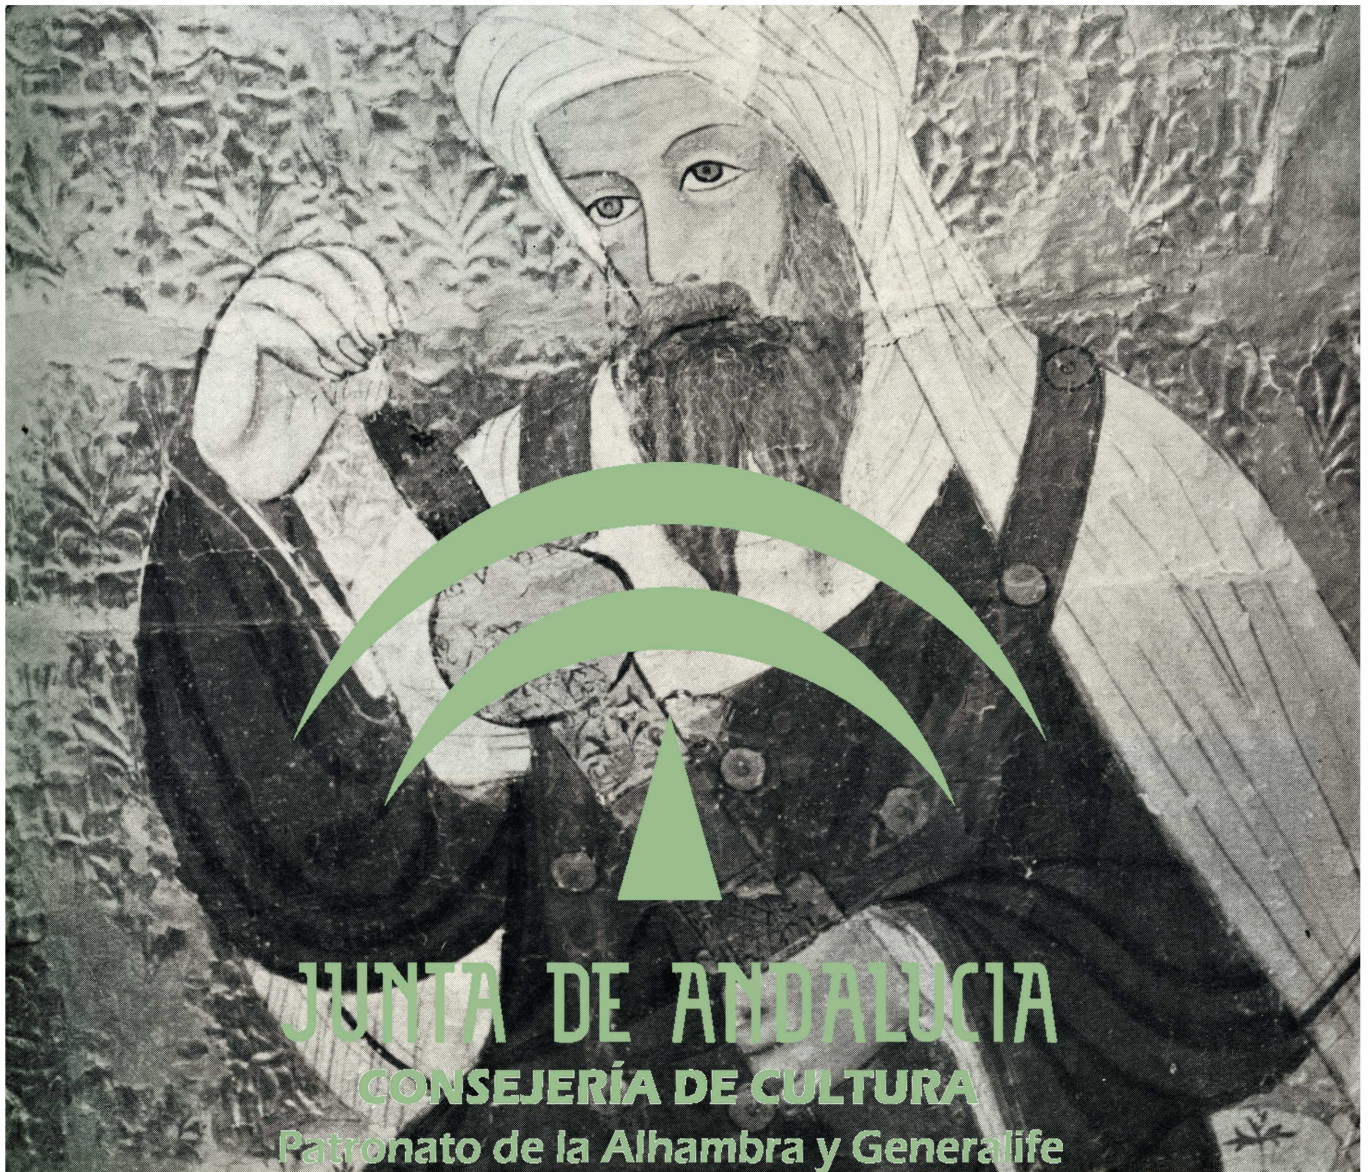
Detalle de una pintura de la Sala de los Reyes; estado actual, después de la restauración.

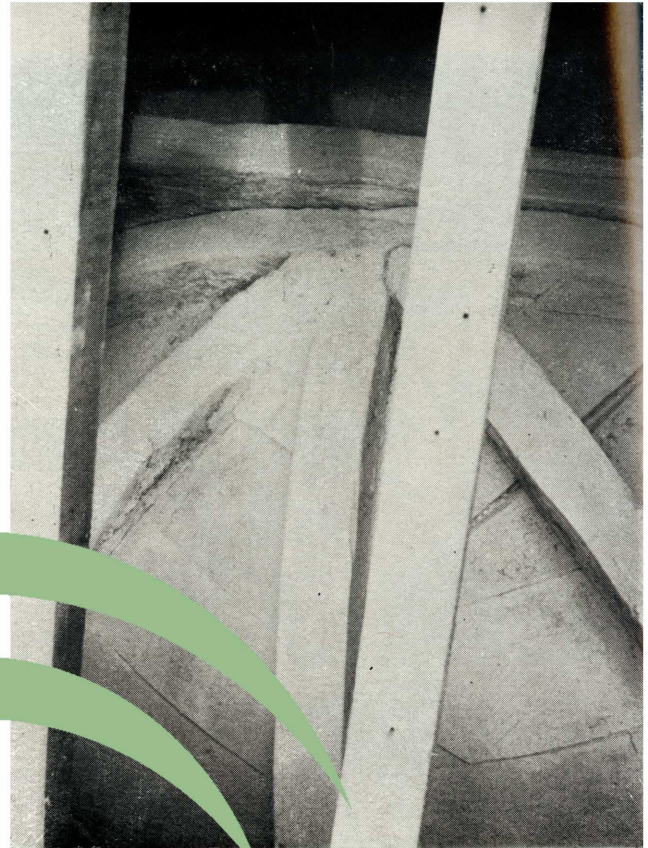
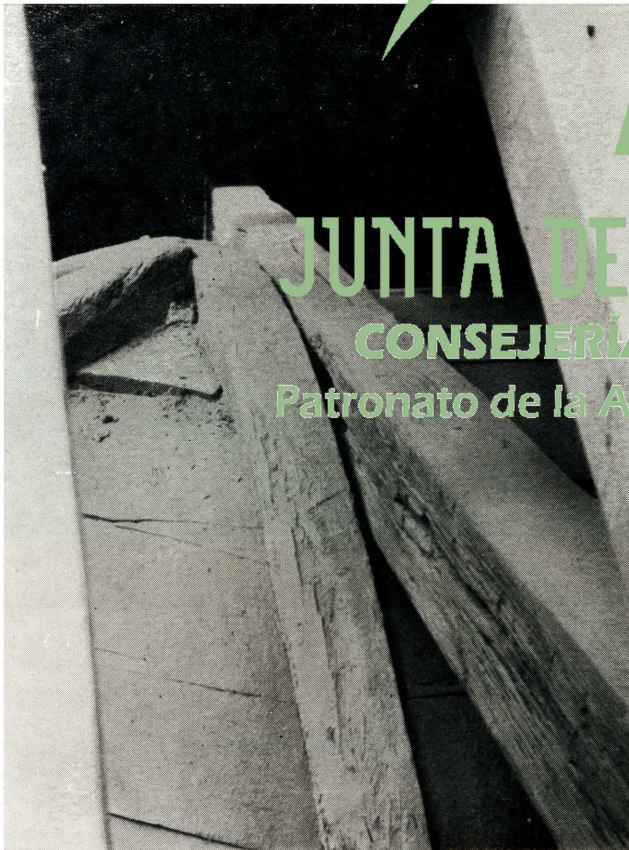
*a) y b)* Detalles de las armaduras de madera que sirven de asiento a las pinturas de la Sala de los Reyes.

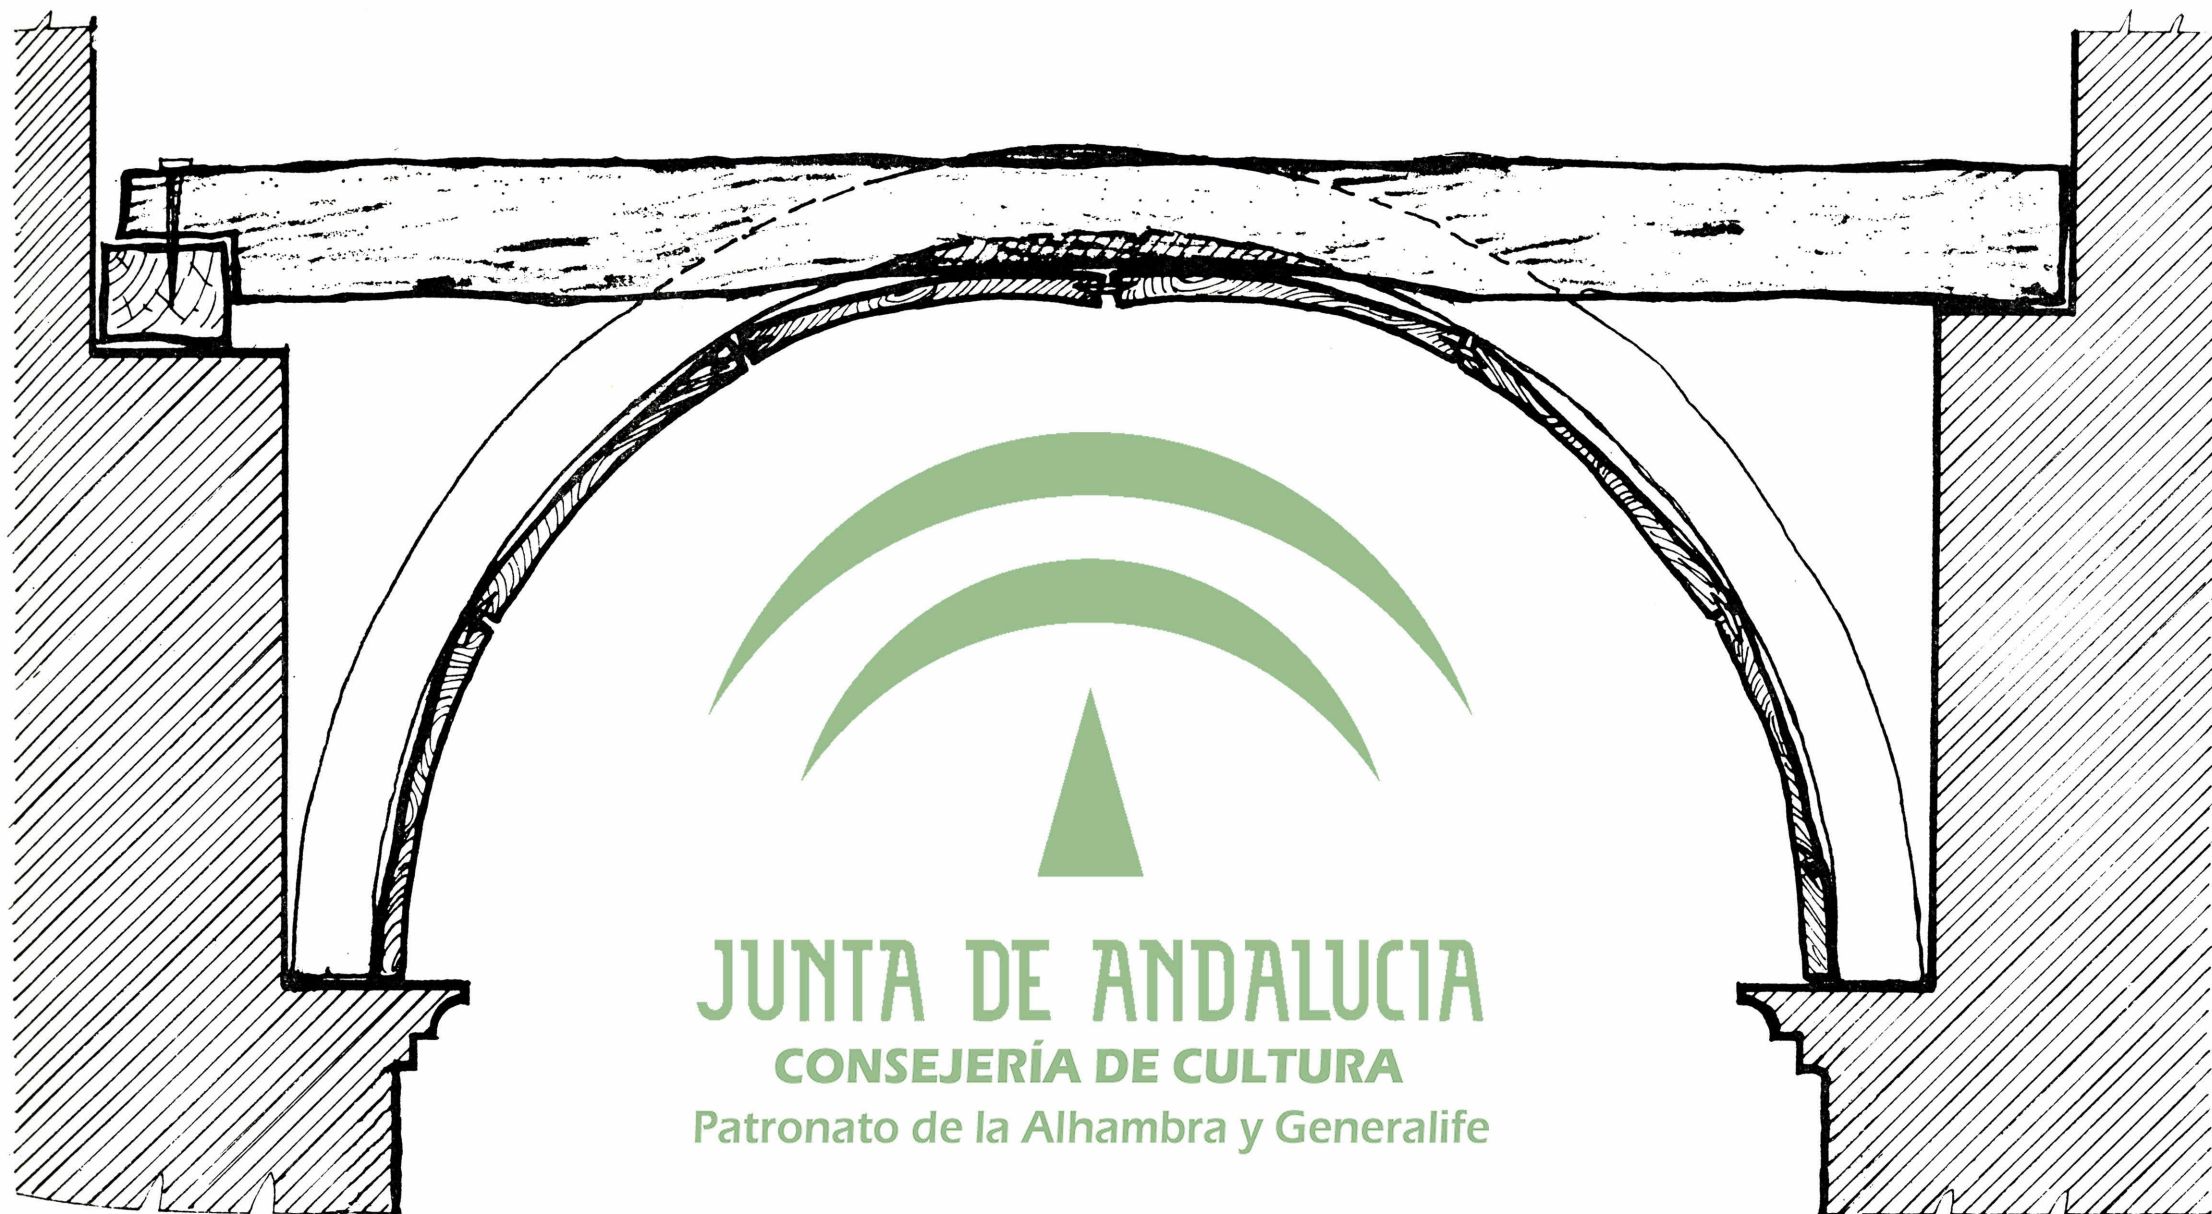
Fig. 8.—Sección croquizada del madero del suelo de la galería de Doña Clara, que presiona uno de los techos abovedados de la Sala de los Reyes.
