EL BAÑO DEL PALACIO DE COMARES,
EN LA ALHAMBRA DE GRANADA.
DISPOSICION PRIMITIVA Y ALTERACIONES. *

JESUS BERMUDEZ PAREJA

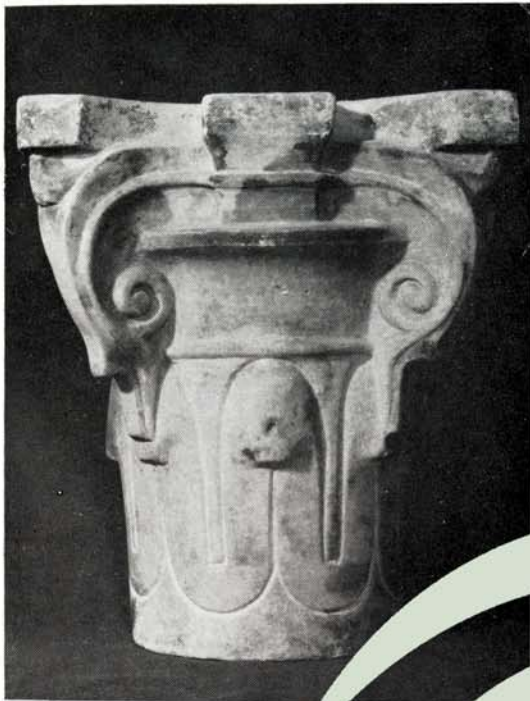
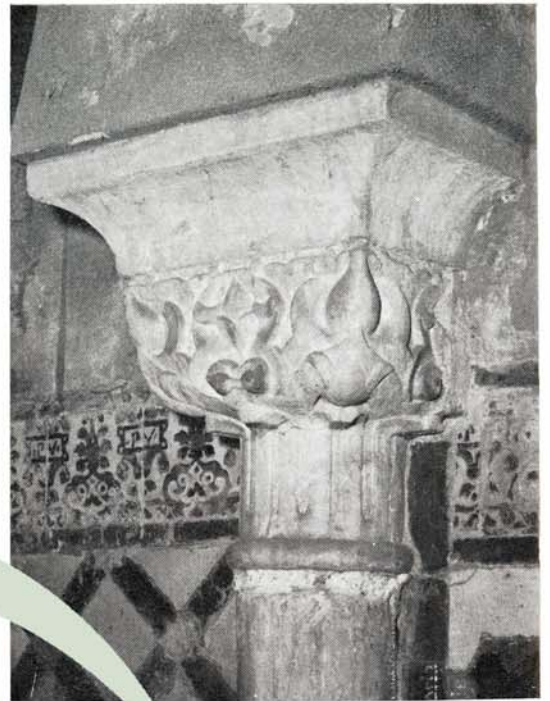
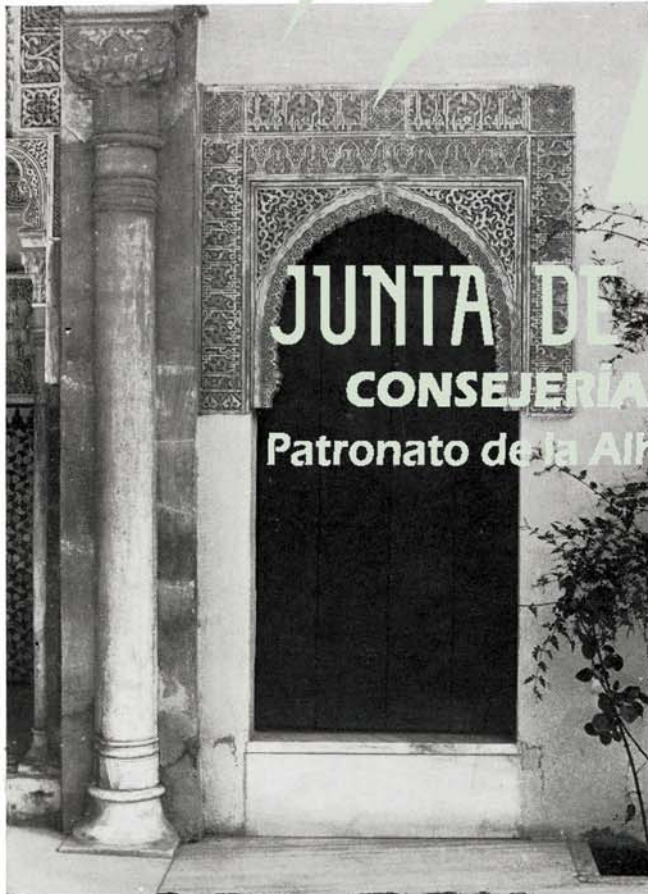
Baño del Palacio de Comares: a) Capitel de la cama desaparecida del apoditerium de la planta alta;
b) Capitel sobre fuste sin anillas y piso alto del zócalo, en el tepidarium; c) Portadita de entrada
al baño en la Edad Media; d) Galería construida sobre la calle de los leñadores.

la huella del fuste central de mármol blanco y en el Museo de Arte Hispanomusulmán el capitel de mármol blanco y estilo almohade n.º 267 (Lám. II, a), que fue reaprovechado aquí. El resto de la decoración del lecho se desmontó, no se sabe cuando, para restaurar, desconociéndose su paradero. Tiene esta cámara ventana al Este sobre las bóvedas del baño (Fig. 2) P; retrete Ñ y escalera de bajada O, en recodo, a la segunda cámara de apoditerium o Sala de las Camas.

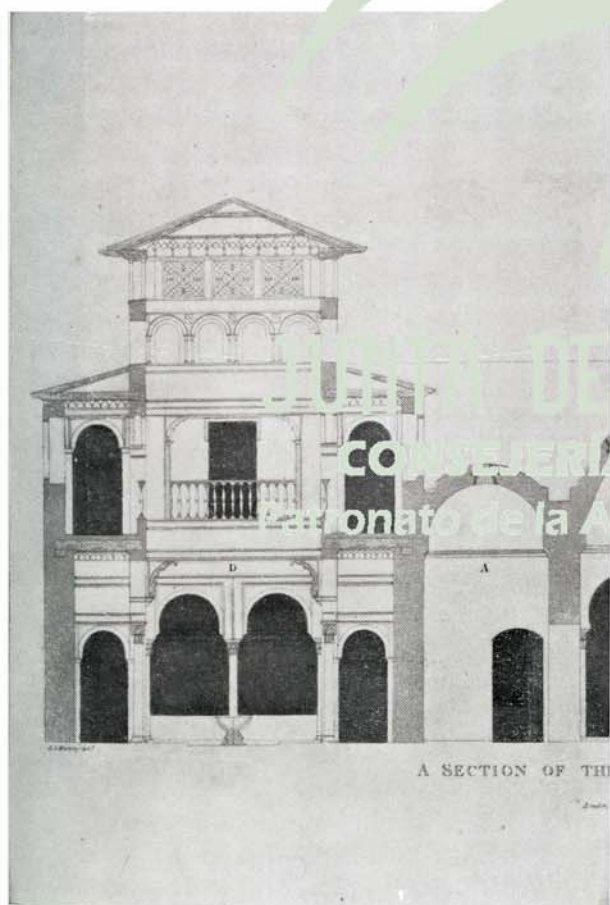
Baño del Palacio de Comares: a) Sala de las Camas, según Laborde (T. II, Pl. LVIII); A la izquierda, puerta de salida directa al Patio de la Reja, y en alto, al fondo, puerta de la cámara del guardián del baño; c) Plano del baño, según Murphy (Pl. XXVII), con la caldera desplazada del horno y dos calderas más.

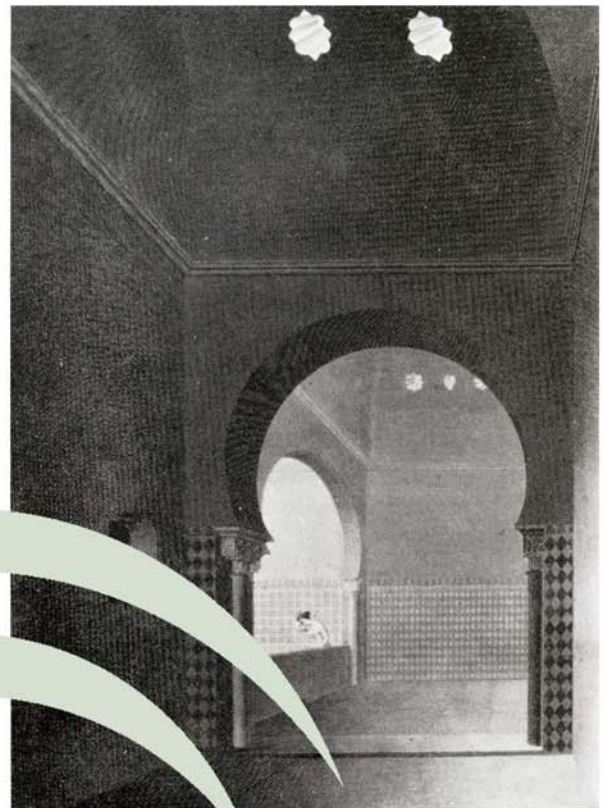
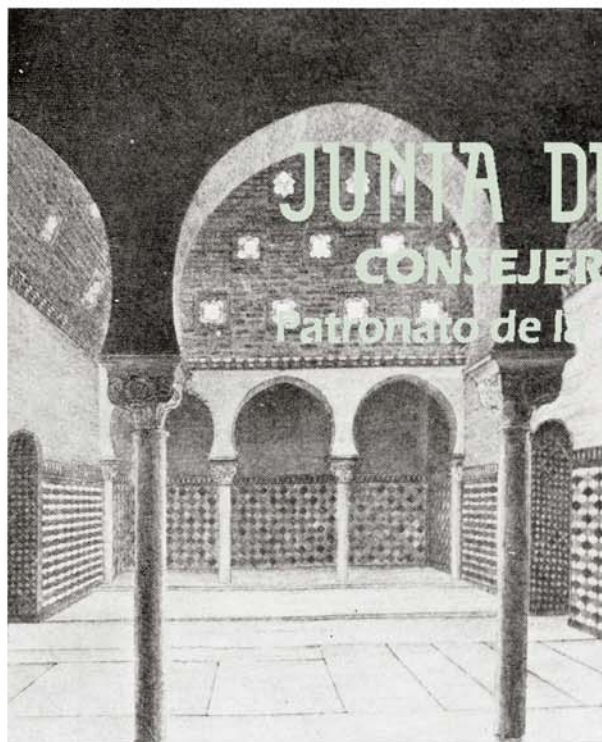
Baños del Palacio de Comares: a) Pilar del frigidarium; b) Caldarium, hacia el que llaman Baño de la Sultana, según Laborde (T. II, Pl. LIX); c) Tepidarium, según Laborde (T. II, Pl. LIX); d) Caldarium, hacia el que llaman Baño del Sultán, según J. Cavanah Murphy (Pl. XXIV).
