~ *Mi encuentro con la carpintería hispanomusulmana*

ENRIQUE NUERE MATAUCO

RESUMEN

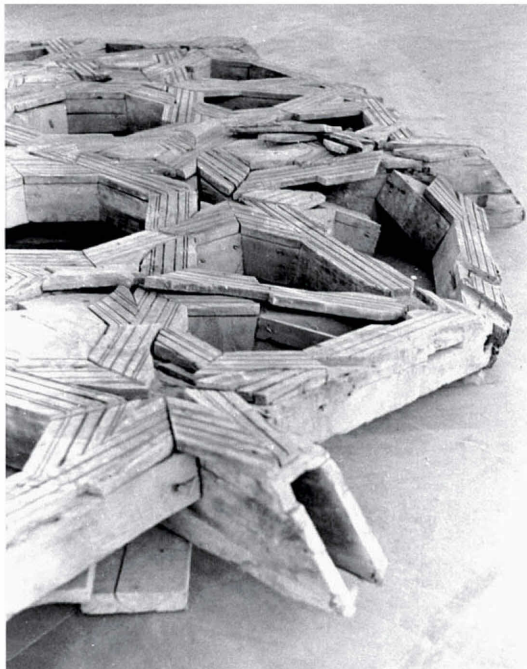
Por si quedaba alguna duda, este almizate octogonal, también de lazo de diez, confirmaba la suposición anterior. En la foto de detalle, se aprecian los daños sufridos por la armadura, que tal vez fueran la causa de que se tomara la decisión de desmontarla de la antigua iglesia del convento de la Merced. Archivo: E. Nuere

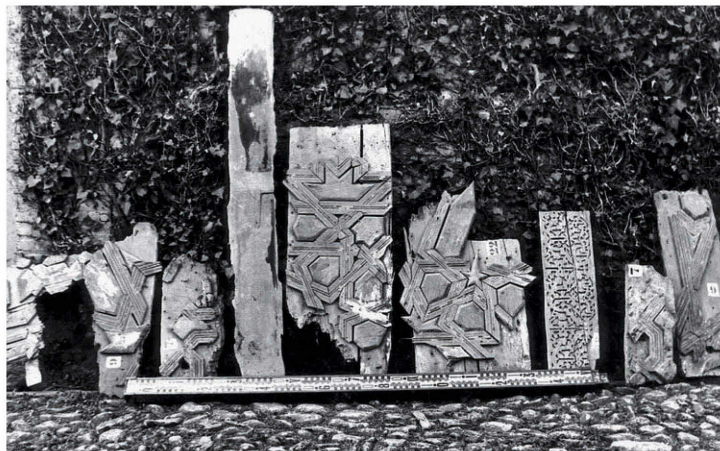
Ejemplo de la documentación que me llegaba, según iban apareciendo piezas diversas en los almacenes y sótanos de la Alhambra. Los fragmentos se fotografiaban siempre junto a una mira topográfica para poder comparar sus dimensiones con las que aparecían en otras fotografías, a fin de seleccionar aquellos que podían completar un conjunto mayor. Archivo: E. Nuere

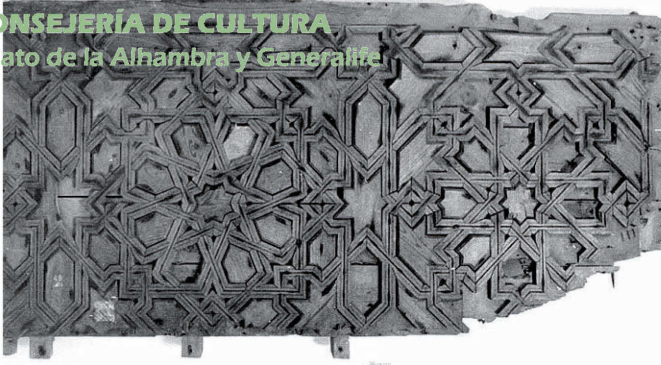
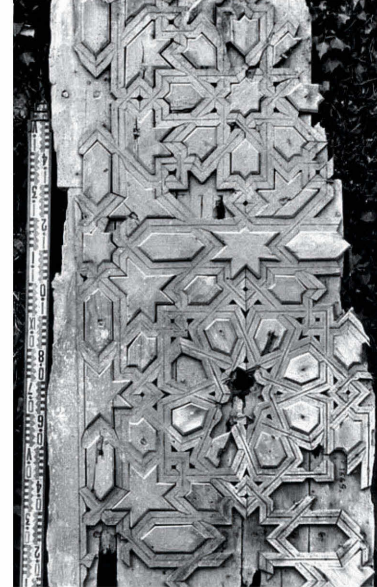
Estos fragmentos del techo de la sala de reposo de los baños eran las mayores piezas conservadas del mismo. En el extremo inferior del fragmento de la derecha, se aprecia el recorte practicado en la tablazón del trasdós, necesario para dejar sitio al cubo de mocárabes, lo que hacía que una vez ajustadas todas las piezas existentes obligara a situar los cubos de mocárabes en el centro de los paños y los racimos en los rincones, algo que Contreras no respetó en su reconstrucción. Archivo E. Nuere

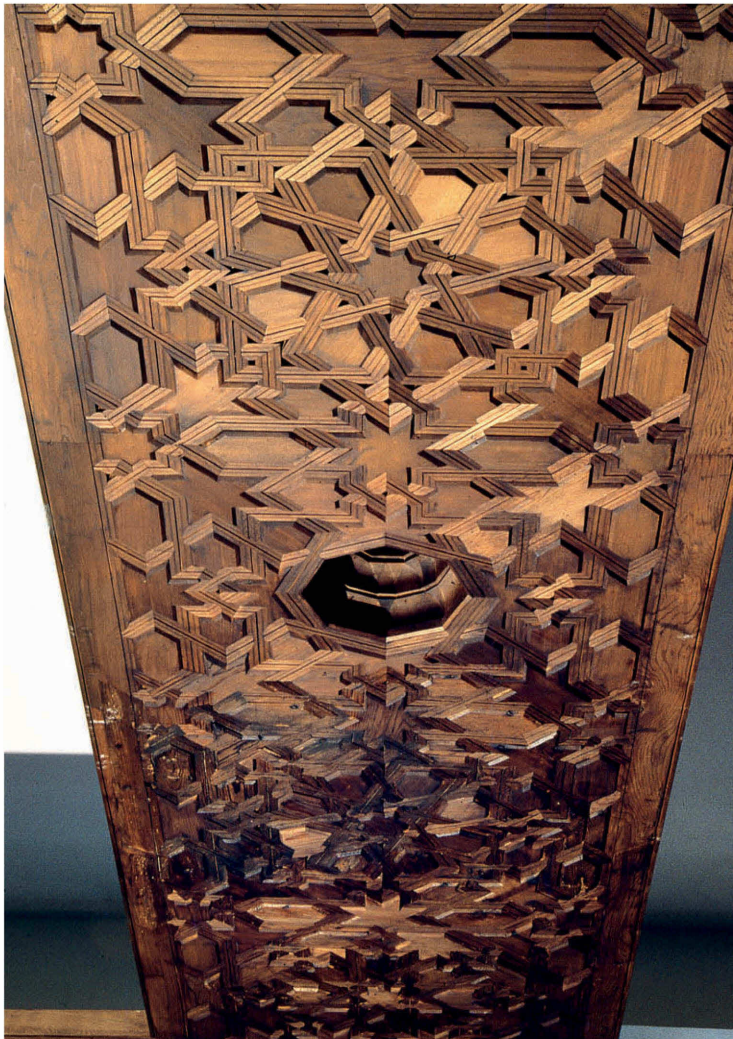
Detalle del techo de la sala de reposo de los baños, una vez restaurado.
Archivo: E. Nuere

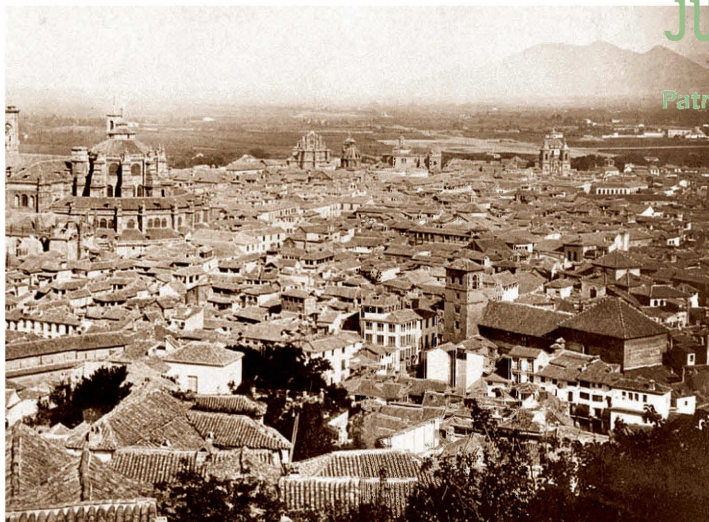
De la iglesia de San Gil, edificio cuya torre y cubiertas aparecen en la parte derecha de la foto, tan sólo nos quedaban cuatro fragmentos de la armadura del presbiterio. A partir de los conservados en el Museo Arqueológico de Granada, podemos hacernos una idea de cómo se cubría aquella parte del templo, tal como muestro en la imagen inferior. Archivo: E. Nuere

También llegaron del Museo Arqueológico un par de paños de la desaparecida iglesia de San Gil, no eran suficientes para justificar su montaje completo, pero sí permitían hacer una reconstrucción hipotética de cómo fue la desaparecida armadura de cinco paños de su presbiterio.

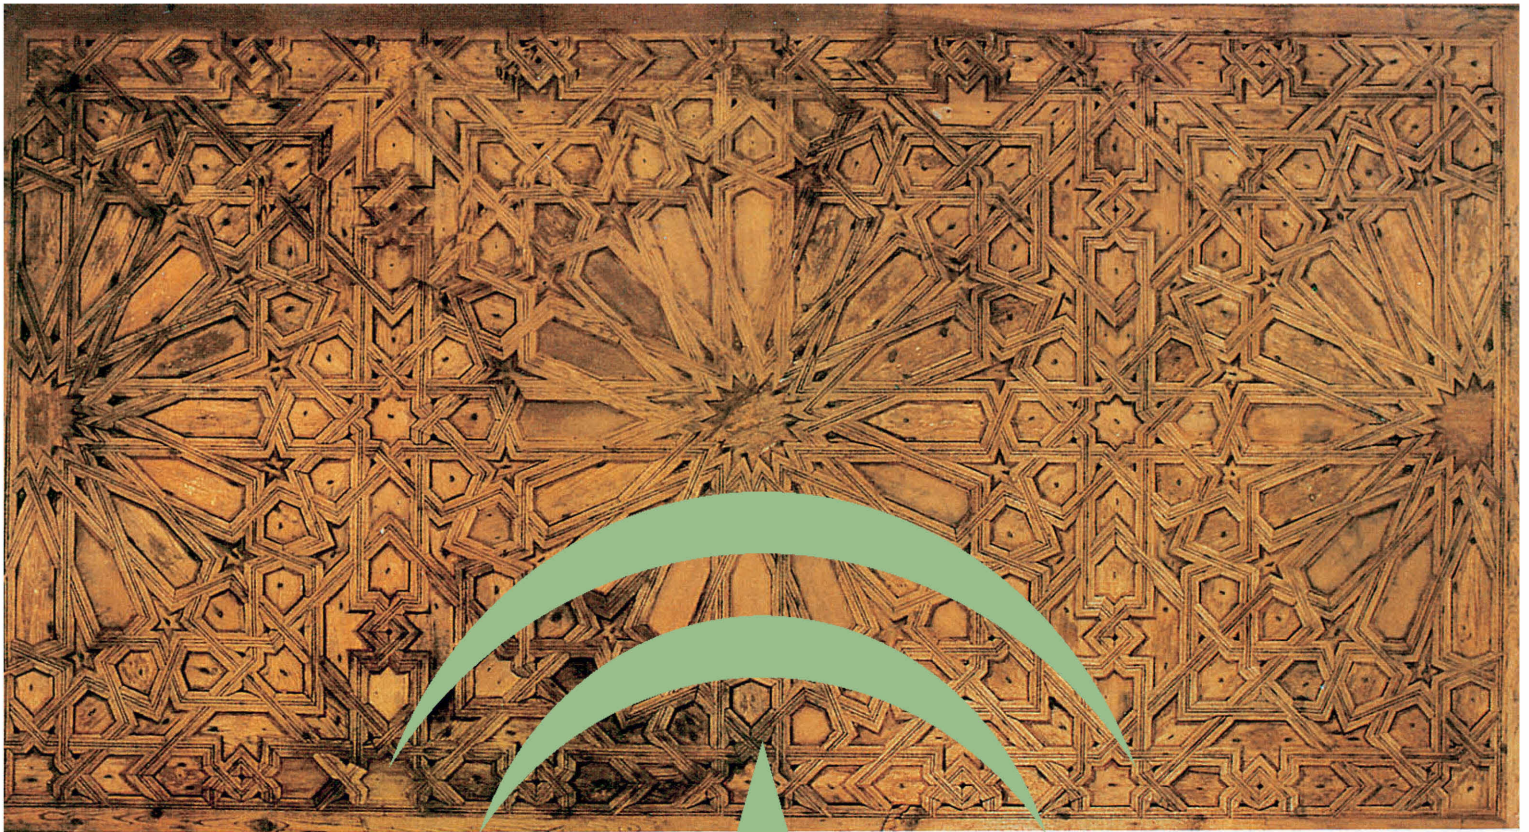
Este techo y el que figura en la portadilla son los únicos que han pasado al actual Museo de la Alhambra, en el Palacio de Carlos V. Éste es un característico ejemplo de los trabajos realizados habitualmente por los carpinteros nazaríes, cuya finalidad principal era decorativa, para ocultar una bóveda o una tosca estructura de madera, mientras que el de la portadilla es un ejemplo de la carpintería de armar castellana, al estar su decoración integrada en los propios elementos estructurales. Esto no excluye que carpinteros castellanos no realizaran falsos techos como los de autoría islámica, del mismo modo que carpinteros musulmanes llegaron a construir también auténticas estructuras de lazo, tal como se realizaban habitualmente en Castilla. Archivo: E. Nuere
