~ *Transformaciones cristianas en la torre del Peinador entre los siglos XVI y XIX*

JOSÉ MANUEL GÓMEZ-MORENO CALERA
Universidad de Granada

CHRISTIAN TRANSFORMATIONS OF THE DRESSING ROOM TOWER FROM THE 16TH TO THE 19TH CENTURY

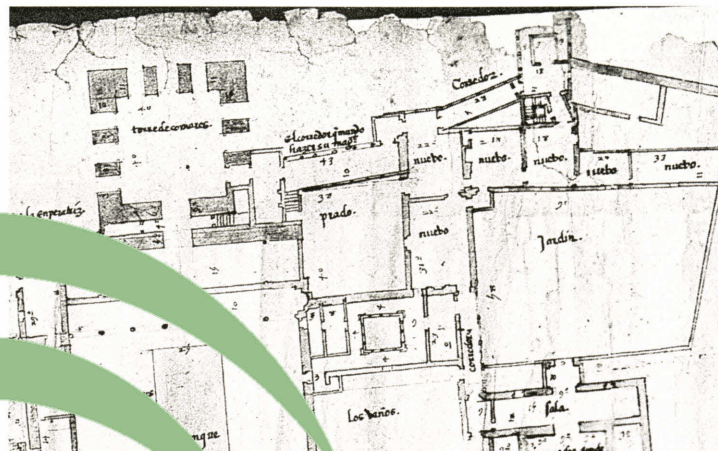
Pedro Machuca, Plano Grande de la Alhambra. Detalle del área del Peinador. Biblioteca del Palacio Real de Madrid

- 3 La indicación en el Plano Grande del Palacio dibujado por Machuca de ser «el corredor que mandó hacer su Magestad» ha hecho suponer a M.ª José Redondo (op. cit., pp. 88-89), la posibilidad de ser incluso anterior a las reformas generales de esta zona. Se tienen noticias de que esta galería sufrió una importante intervención en 1618.

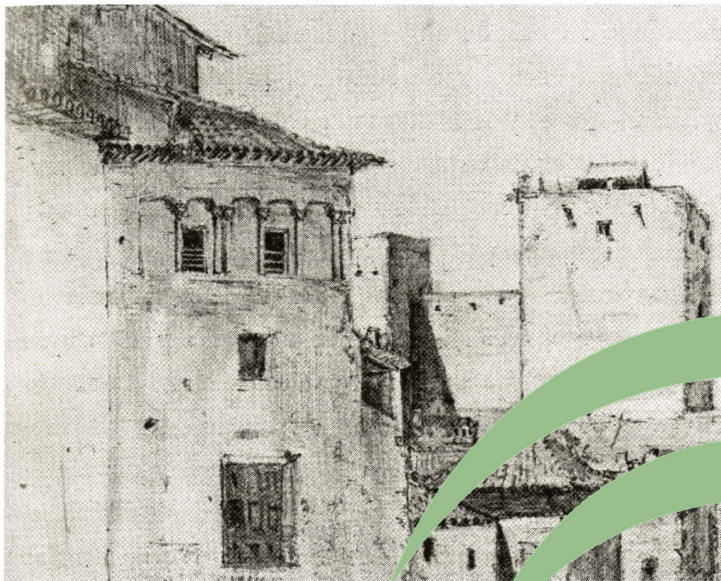
Dibujo de Richard Ford del exterior del Mexuar. Detalle de las arquerías cegadas de un antiguo mirador. «Granada, escritos con dibujos inéditos». Granada: Patronato de la Alhambra y el Generalife, 1955

dibujos que nos dejó Richard Ford, en los cuales aparecen unos arcos similares a los vistos en las galerías del Peinador pero más deprimidos aunque ya entonces estaban cegados los vanos de dicha galería⁵.

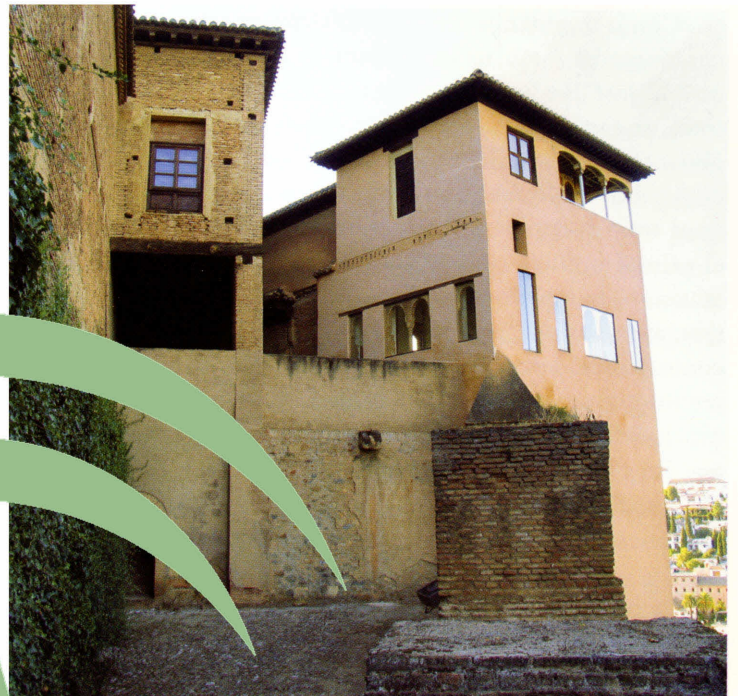
Exterior del Peinador con la puerta cegada dando al vacío. Archivo: GMC

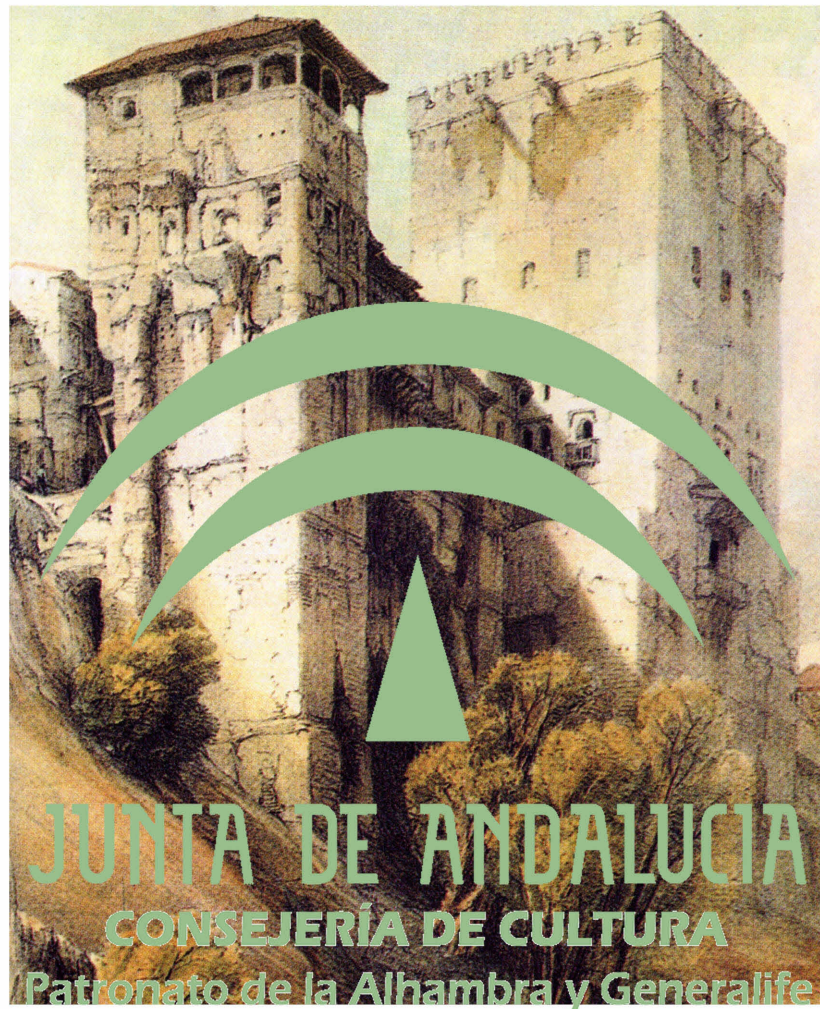
Vista de la torre del Peinador. Grabado de Roberts (1835). «La imagen romántica de la Alhambra». Granada: Patronato de la Alhambra y el Generalife - 1992

sugestión de su orientalismo en los viajeros extranjeros. De toda esta plétora de imágenes quizá el dibujo y grabado de Roberts sea el más veces reproducido por su asombrosa precisión, y la belleza que en sí mismo encierra. Su encuadre es perfecto para observar los efectos del derrumbe antes comentado³⁶. También se ve la embocadura del pasadizo al pie de la torre y el apuntalado de sus paredes; asimismo, podemos apreciar los efectos de los añadidos en época cristiana al convertir la parte baja en dependencias accesorias y viviendas, con elementos salientes de los que algunos pudieran ser soportes de chimeneas, como se manifiesta en el aludido dibujo de Ford. Otros muchos, como el de Girault de Prangey, o los de Lewis, Vivian, el correspondiente a la serie *L'Espagne a vol d'oiseau*, etc., ofrecen nuevas imágenes de esta torre pero añaden poco a lo ya dicho.

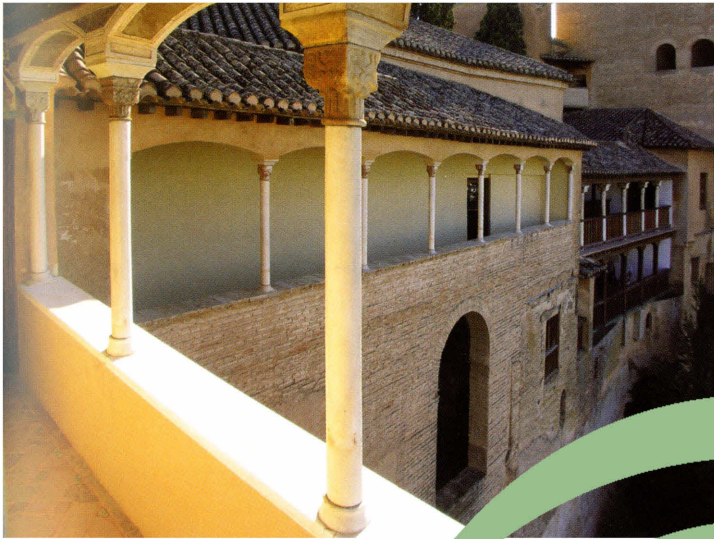
Continuidad de las galerías del Peinador con la del patio de la Reja.
Archivo: GMC

Este gabinete central está rodeado en tres de sus frentes, y con acceso desde la antesala o antecámara por sendas puertas, por una galería abierta al paisaje, con un pretil bastante bajo y sobre él y sosteniendo el alfarjillo del techo unos arcos escarzanos sobre finas columnas de mármol. Se da la circunstancia de que los capiteles son diferentes de tamaño y también lo es su cimacio, con lo que el albañil que solucionó esta arquería, tuvo que ampliar o reducir el pequeño dado que realza el arranque de dichos arcos. También resulta curioso que los capiteles que dan al sur (zona del Partal) son simples tacos sin ornamentación alguna, mientras que los que dan al lado contrario son del tipo ya visto en la galería de acceso, de los entregos, con una de las caras sin decorar que se deja dando al vacío. Por la estrechez del pasillo y la finura de las columnas al pasear por dicha galería nos da la impresión de estar casi volando sobre el paisaje circundante.

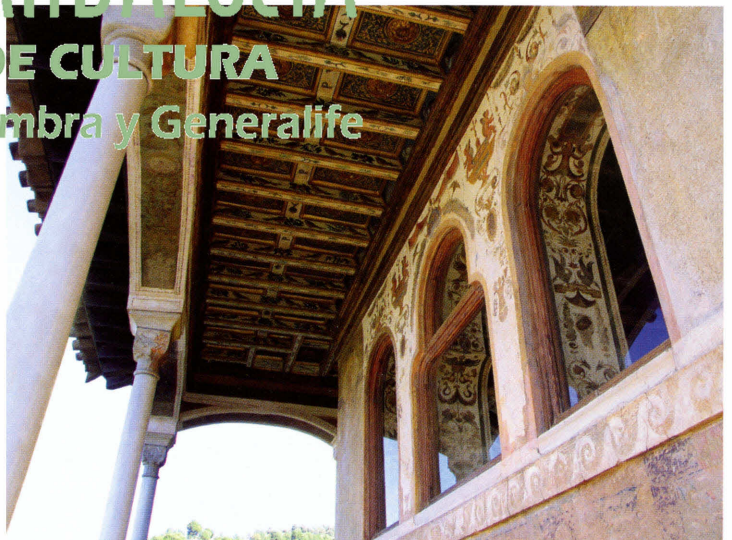
Alfarje de la galería del mirador. Archivo: GMC

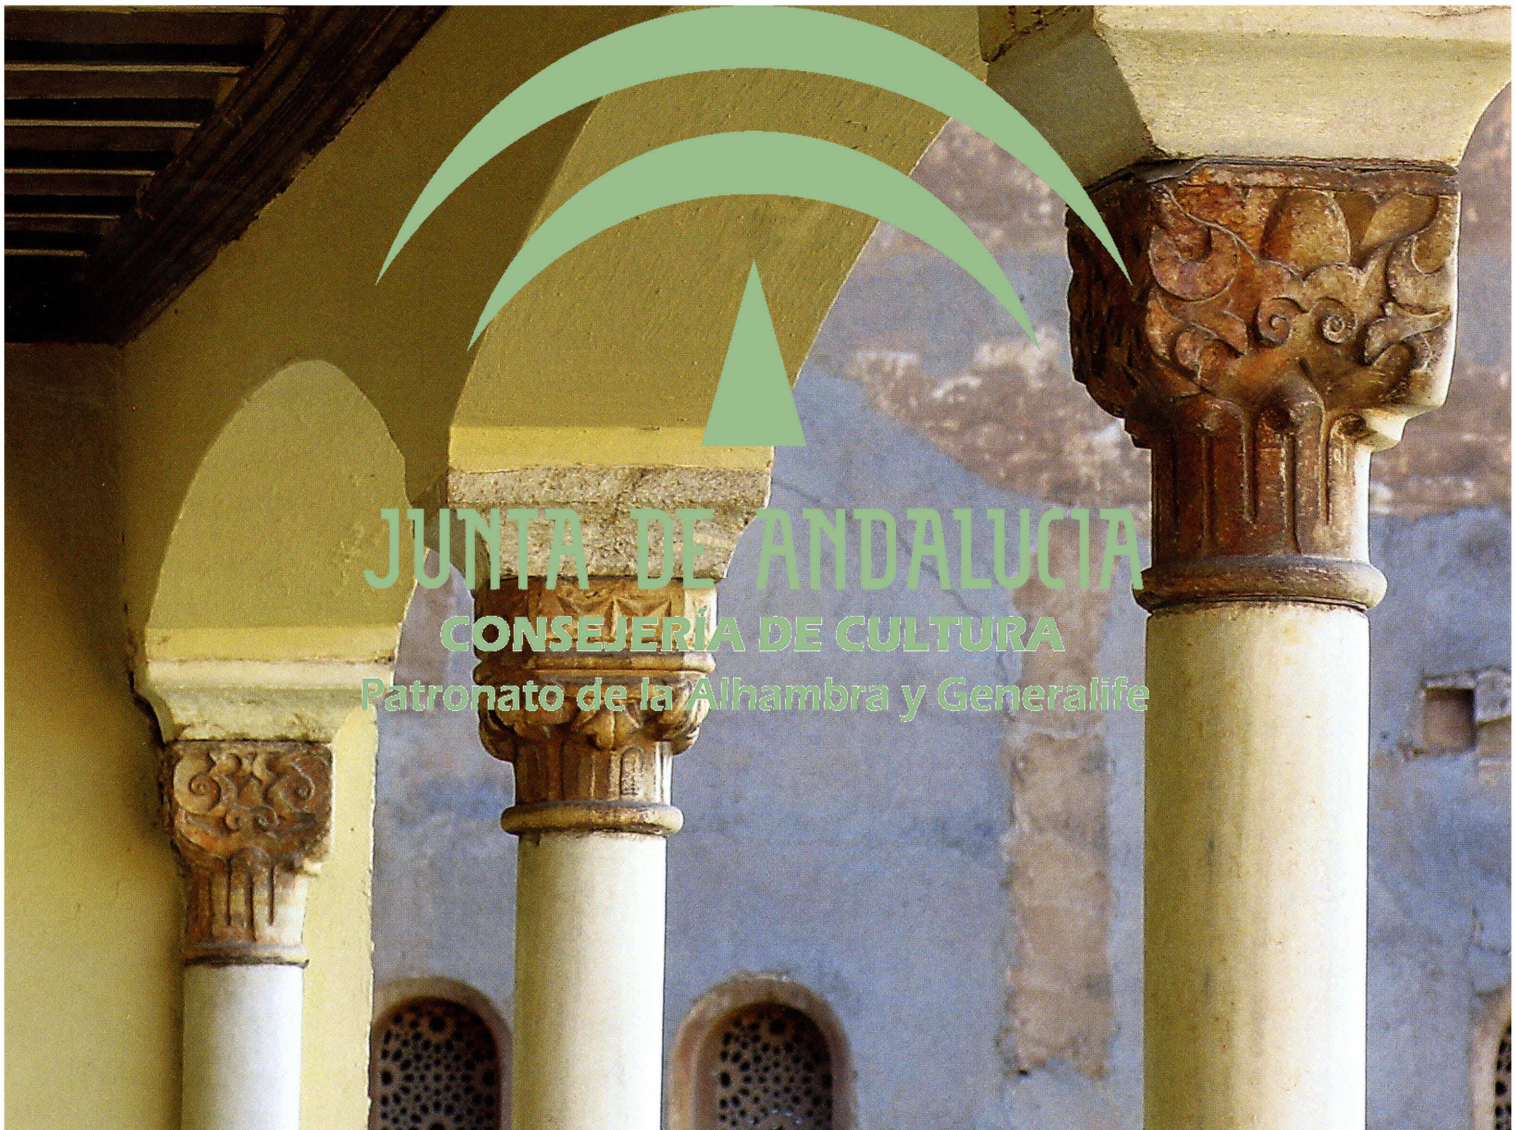
Capiteles de la galería. Archivo: GMC

41 Su disposición, empezando por el más cercano al Peinador sería: A, B, B, B, A, A, B, A, siendo A los capiteles nazaríes y B los góticos del XVI.
