~ *La restauración del Peinador de la Reina realizada por Torres Balbás*

MIGUEL ÁNGEL MARTÍN CÉSPEDES

Arquitecto

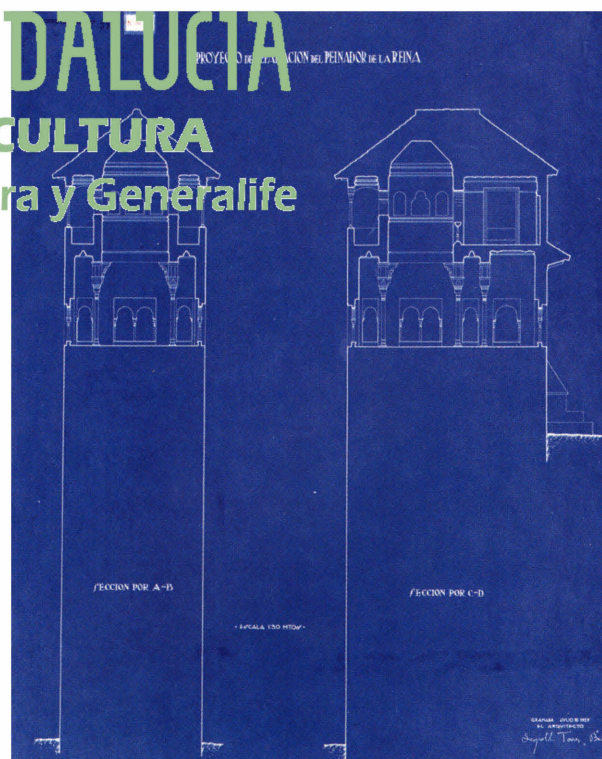
Il. 4. APAG. Colección de planos. P-000428

Il. 6. Línea teórica de aleros originales dibujada sobre el P-000428 del APAG (ver nota 11)

Finalmente, de estos bocetos preparatorios del proyecto, en los que se señalan los arranques de los aleros de las fachadas norte y sur, interesa conocer que el autor marca la que debía ser la coronación de la fábrica original nazarí y en el proyecto definitivo grafía, en el plano de sección y en la correspondiente planta, la reconstrucción de las probables primeras hiladas del alero sur, apoyándose en los arranques que aún se aprecian¹⁰. De una lógica constructiva clara, la inclinación que se aprecia en esta proyectada reconstrucción —no ejecutada— de este alero, es mayor que la hipotética de los bocetos de trabajo, lo que haría interceptar, en su elevación, a los huecos de la linterna que estarían en su lado sur¹¹ (il. 6).

- 11 Es lo que queremos representar en la línea roja sobredibujada en el plano de la sección del proyecto (il. 6), la prolongación del alero, en una inclinación similar a la de los otros tres faldones, se hace imposible.

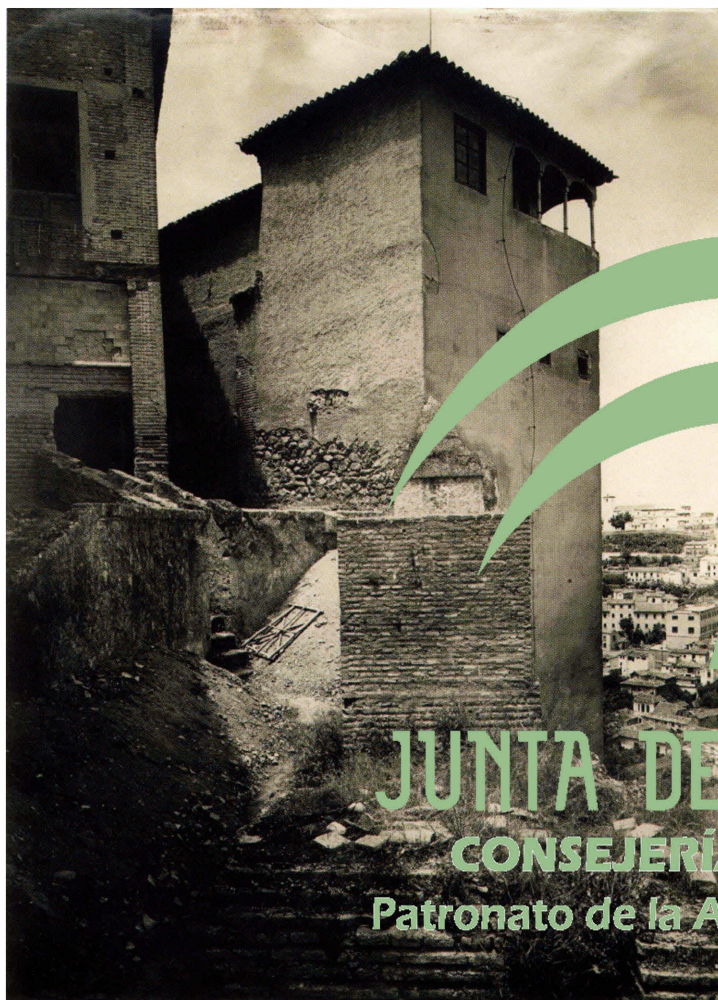
Il. 8. Estado previo a la obra. Vista del exterior desde la zona del Partal. Archivo General de la Administración: 31-4824-3

- 13 Las ils. 8 a 11 son cuatro fotos de las incorporadas por el arquitecto al documento de proyecto. Conviene apreciar el aspecto exterior desde el sureste, la portada de acceso a la sala baja en el estado previo y las vistas interiores aún con los huecos cegados, la estufa y el forjado de la planta superior. Archivo General de la Administración: 31-4824-3, 31-4824-5, 31-4824-7 y 31-4824-8.

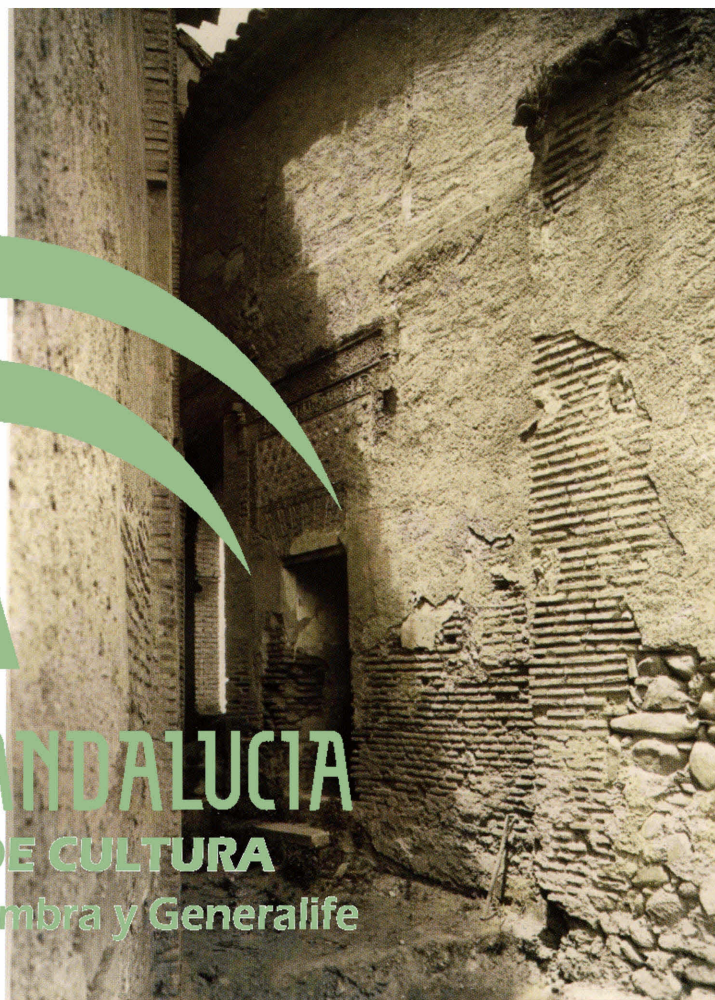
Il. 9. Estado previo de la portada de entrada a la sala baja. Archivo General de la Administración: 31-4824-5

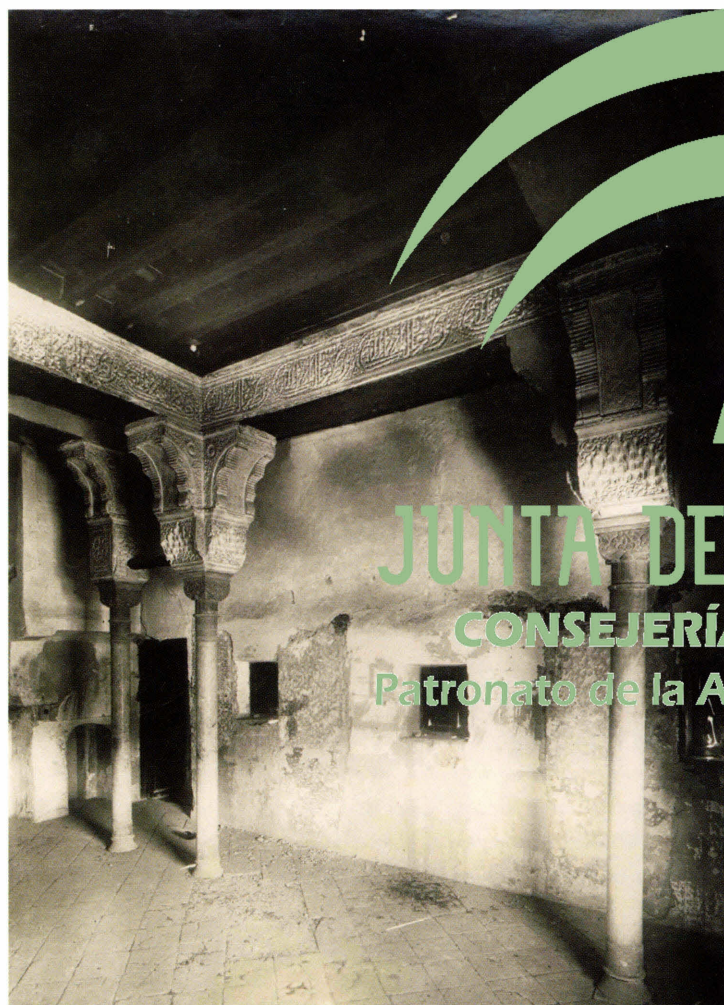
Il. 11. Vista interior hacia el este, donde se aprecia la chimenea y el forjado de la planta superior. Archivo General de la Administración: 31-4824-8
