4. CRONICA DE CONSERVACION

4.2. ACCESOS

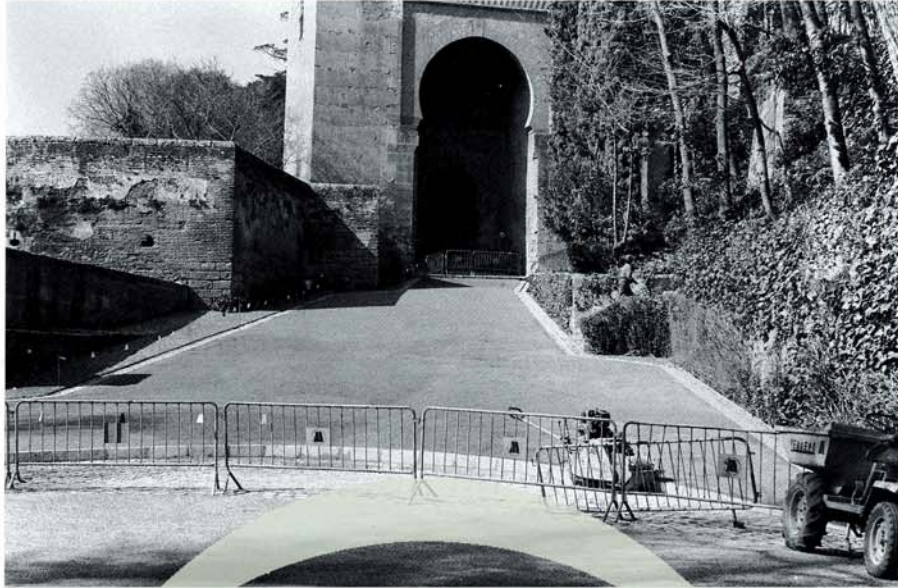
Lám. 30. La explanada de la Puerta de la Justicia, con el nuevo pavimento blando. En primer término, la zona de detención de vehículos de transporte público de pasajeros.

La explanada que precede a la Puerta de la Justicia presentaba un estado de gran abandono y era utilizada habitualmente por los autocares de turismo como lugar de desembarco y de espera de pasajeros. Estos vehículos impedían la vista de la gran puerta monumental y polucionaban su fábrica. La intervención tenía como objeto proteger el entorno inmediato de la puerta y devolver a ésta su carácter de principal ingreso peatonal de visitantes al Monumento, valorando y dignificando la noble perspectiva del conjunto.

Para el acondicionamiento de la explanada de ingreso a la Puerta de la Justicia se realizaron los siguientes trabajos: a) ejecución de un nuevo pavimento blando, estabilizado con cemento y teñido con tierra alpañata —previamente se había reparado la tubería de conducción de agua entre el Pilar de Washington Irving y el de Carlos V—; b) restitución de las aceras de empedrado, y sus canales de desagüe; c) creación de una zona pavimentada de adoquín basáltico en la curva de la carretera, contigua a la explanada, para detención breve de vehículos que deban dejar o tomar pasajeros; d) establecimiento de una barrera de bordillo de granito para delimitar el inicio de la explanada e impedir el paso de vehículos a la misma; e) reparación del Pilar de Washington Irving y reconstrucción de sus peldaños de ladrillo; y f) eliminación de un seto que ocultaba parcialmente la vista de la Puerta.

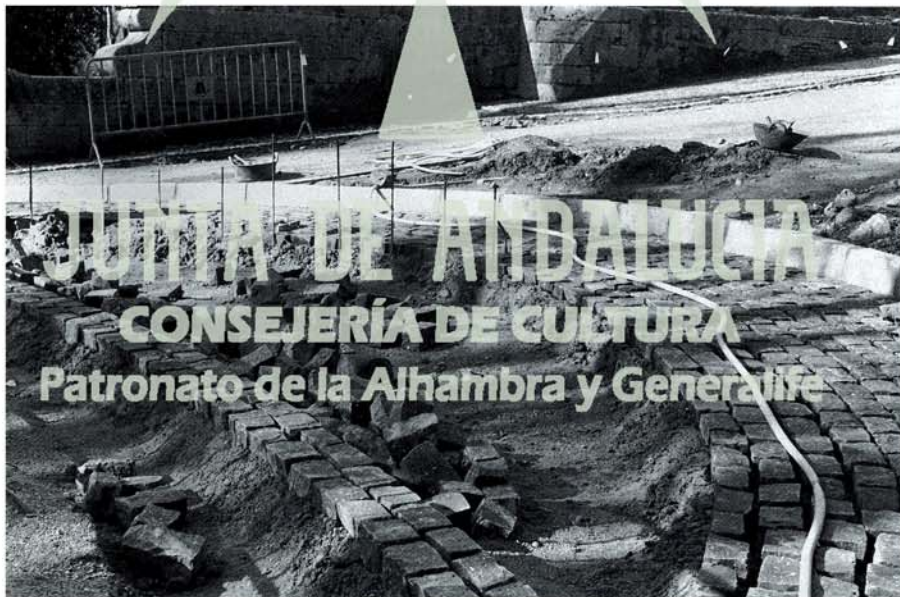
Lám. 31. Detalle de la zona pavimentada de adoquín contigua a la explanada.

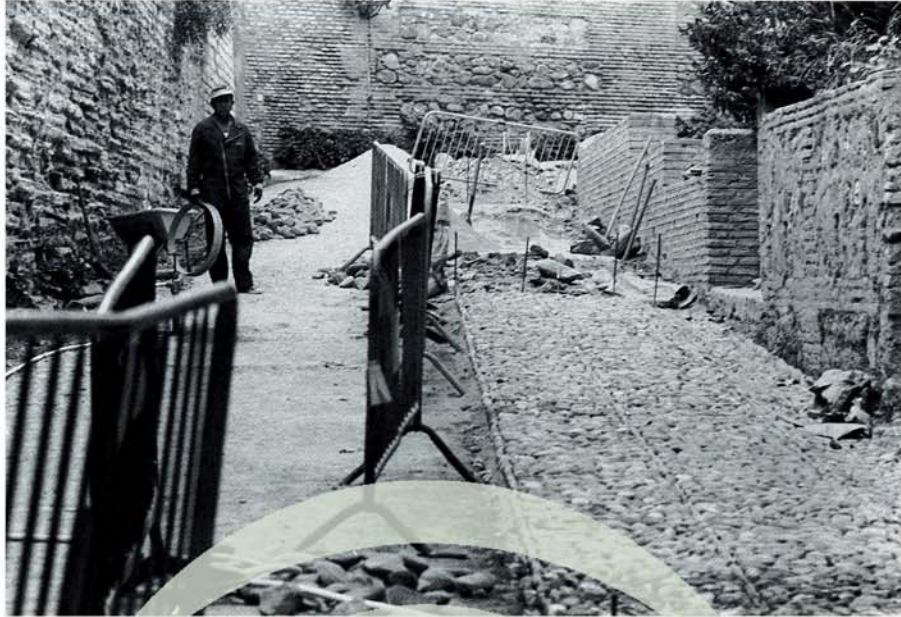
Lám. 32. Renovación del pavimento de la calle entre la Puerta de la Justicia y la Puerta del Vino.

Careciendo aparentemente esta vía de ingreso a los Palacios y la Alcazaba de pavimento alguno y presentando un excesivo aspecto de desaseo, además de ser incómoda en tiempo de lluvias, se realizó en ella un sondeo del subsuelo, hallándose vestigios de un anterior empedrado basto, probablemente de fecha no muy lejana. Se procedió entonces a realizar el mismo tipo de empedrado a lo largo de todo el tramo hasta la Puerta del Vino. Este empedrado se ejecutó formando tres calles, una central y dos laterales, según el trazado del pavimento de ladrillo existente en el interior de la Puerta de la Justicia. Simultáneamente, se delimitó más claramente el trazado de la calle por

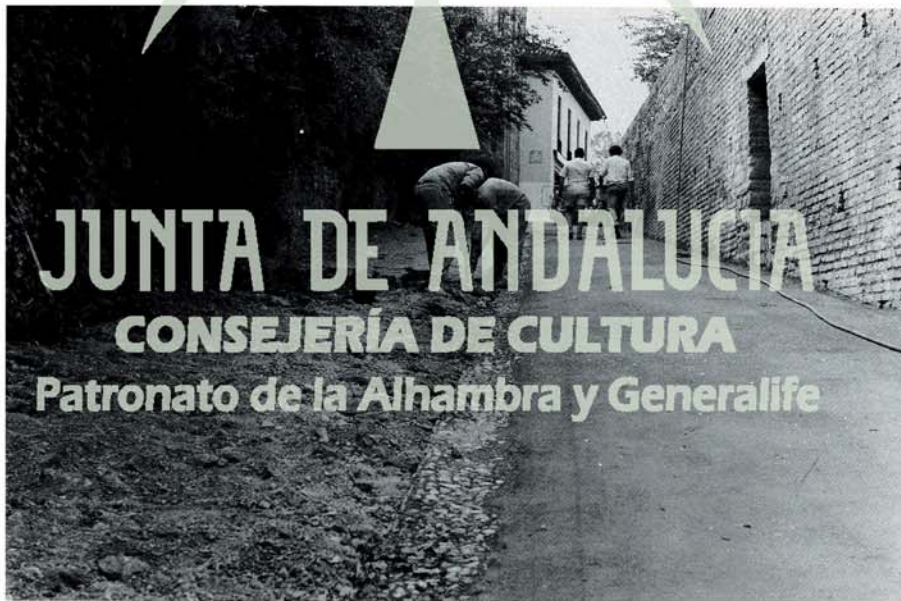
Lám. 33. Renovación del pavimento entre la Puerta del Vino y el acceso a los Palacios Nazaríes.

La modificación del acceso de visitantes a los Palacios nazaríes decidida por el Patronato, cerrando la anterior entrada directa a través de la puerta de la conserjería y abriendo en su lugar la cancela para el ingreso del público por la explanada que precede al primer patio del Palacio de Comares, el llamado de la Madraza de los Príncipes, obligó a la realización de un nuevo pavimento blando en el callejón entre la Puerta del Vino y dicha cancela. Este pavimento de tierra pisada se estabilizó con cemento. En el centro de la calle se reconstruyó el canal empedrado que antes existía, y al final de la pendiente se construyó un sumidero a todo lo ancho de la cancela.

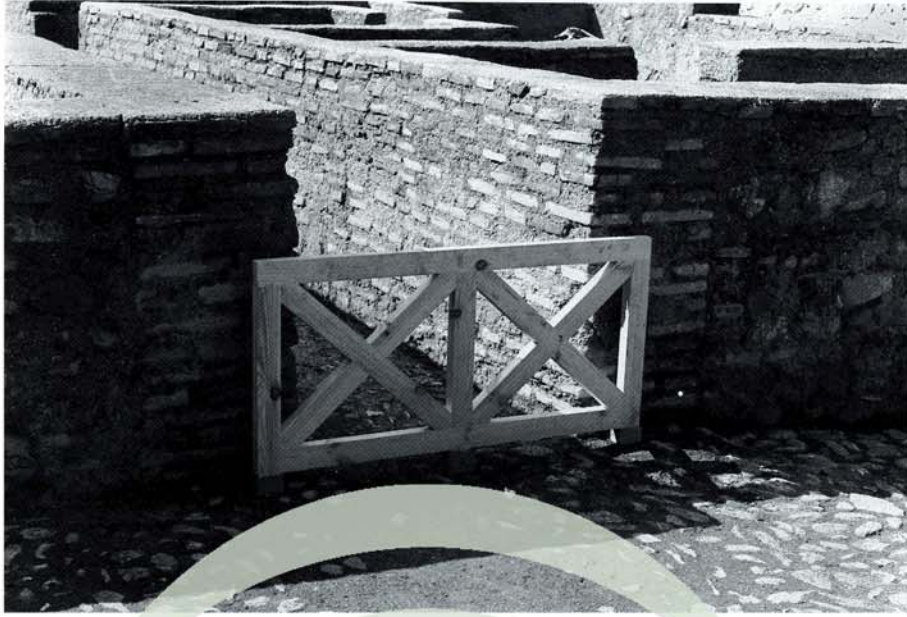
Lám. 34. Detalle del Barrio Castrense en la Alcazaba, una vez consolidados los muros y el pavimento, con la valla de protección en el acceso a una de las calles secundarias.

Las obras de acondicionamiento del llamado Barrio Castrense de la Alcazaba fueron las siguientes: a) consolidación de los muros de casas y calles, así como de sus pavimentos existentes; b) eliminación de los elementos vegetales cuya presencia resultaba incompatible con los criterios de conservación de la ruina arqueológica; c) limpieza de escombros y nivelación y compactado del terreno; d) sustitución de la tapa de hierro moderna sobre el pozo contiguo a la entrada del Jardín de los Adarves por otra de rejería análoga a la existente sobre la mazmorra próxima; e) eliminación de todas las cajas de registro de electricidad empotradas en los muros del recinto, y su sustitución por arquetas en el suelo con tapa circular de fundición; f) limpieza de fangos en el aljibe del Barrio Castrense y reparación del sistema de entrada de agua al mismo para evitar las filtraciones subterráneas que, originadas allí, afloraban en el escarpe del Tajo de San Pedro; g) creación de itinerarios interiores al Barrio Castrense mediante la colocación de vallas de madera para impedir el acceso a las casas excavadas y a algunas de las calles secundarias; h) reparación del adarve del Barrio Castrense y fijación en él de elementos de protección análogos a los ya existentes en otras partes de la Alcazaba.

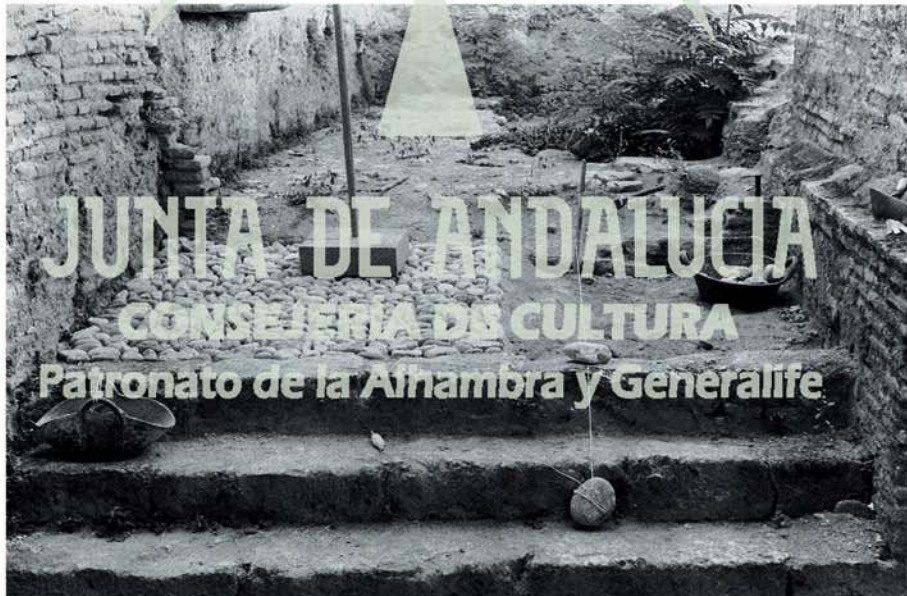
Lám. 35. Renovación de empedrado en el sector de las caballerizas de la Alcazaba.

La pequeña explanada que hay entre las Caballerizas y la Puerta de las Armas posee una cota inferior a la del callejón que proveniente de la Torre de la Vela desemboca en ella. Este desnivel se ha resuelto mediante nuevos peldaños de piedra. El empedrado del pavimento ha sido completado donde faltaba. Se ha limpiado y vaciado la planta alta de la Puerta de las Armas, anteriormente llena de maderas inservibles.

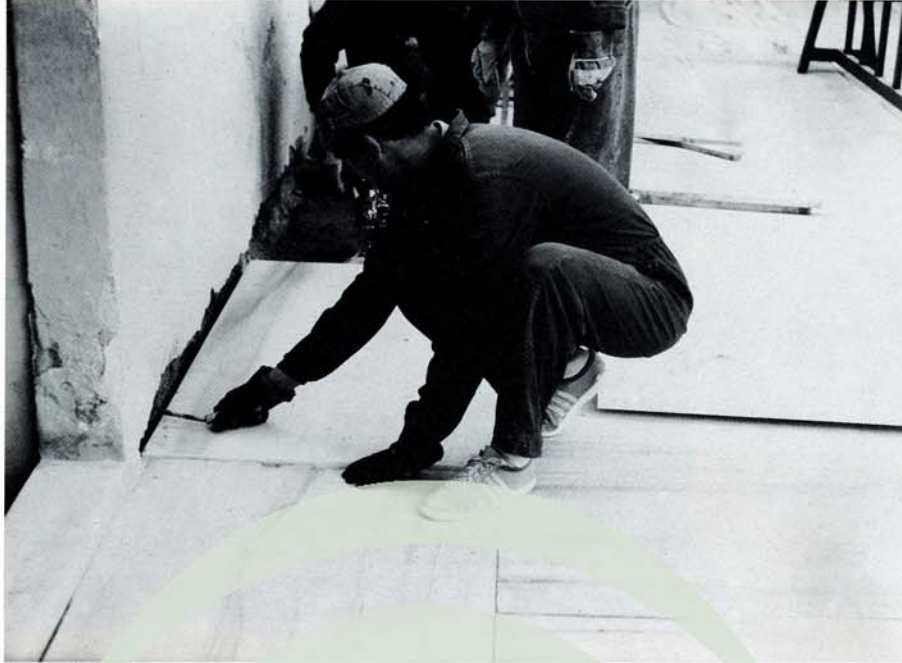
Lám. 40. Detalle del proceso de instalación de las losas de mármol tras la retirada de las jardineras.

La intervención realizada en 1986 consistió en suprimir las enredaderas del Patio de los Arrayanes, restituyendo las grandes losas de mármol allí donde habían sido cortadas, y en eliminar la pintura plástica sobre los muros laterales del patio. La imposibilidad de desprender la película de pintura obligó a picar enteramente el revoco y mortero, descarnando enteramente la fábrica en ambos costados del Patio de los Arrayanes. Estas fábricas fueron luego cubiertas de nuevo con mortero de cal y arena, sobre el cual se ejecutó un acabado de estuco en tono ligeramente manchado.

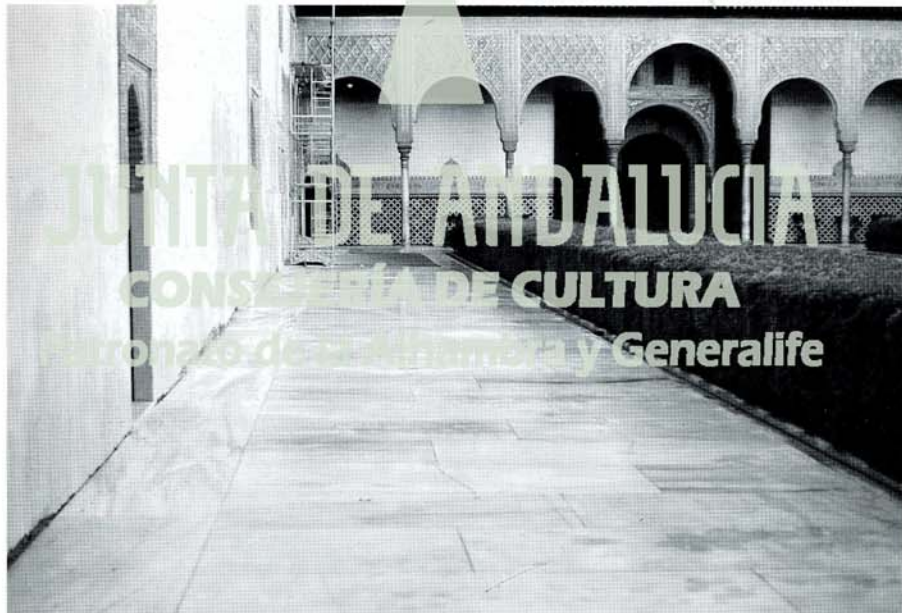
Lám. 41. El Patio de los Arrayanes devuelto a su situación anterior a 1967.

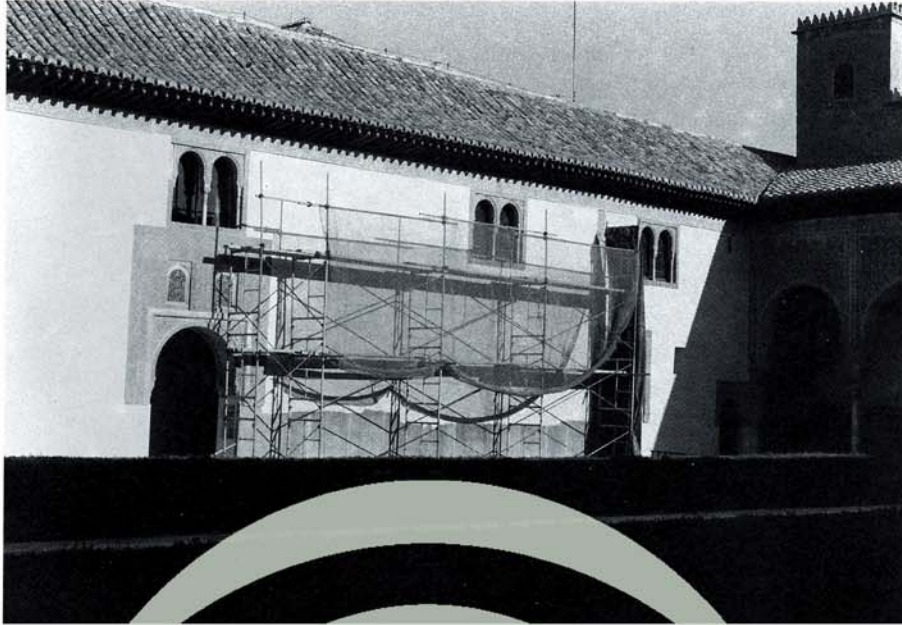
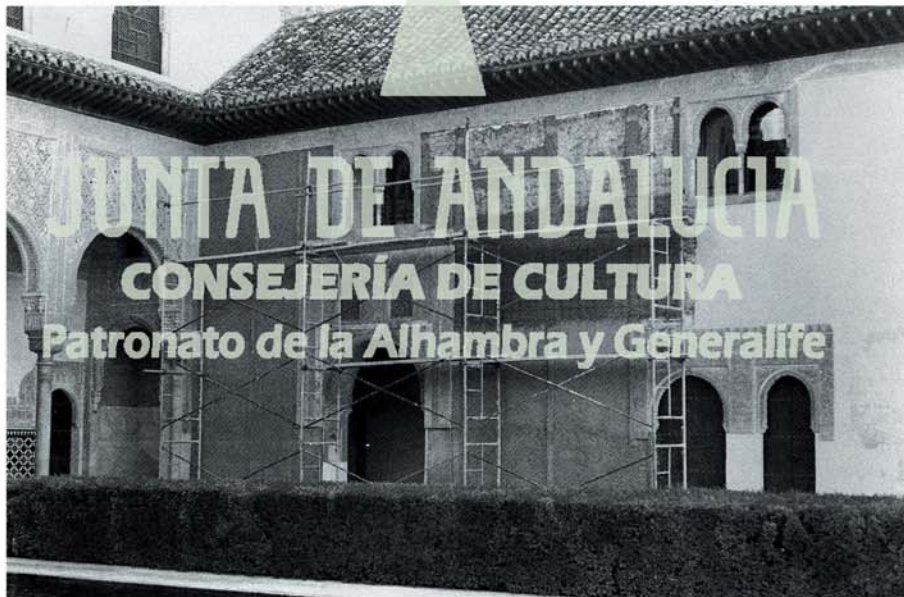
Lám. 42. Enfoscado de los muros laterales del Patio de los Arrayanes, atacados por la humedad de las jardineras.

Lám. 43. Enfoscado de los muros laterales del Patio de los Arrayanes, atacados por la humedad de las jardineras.

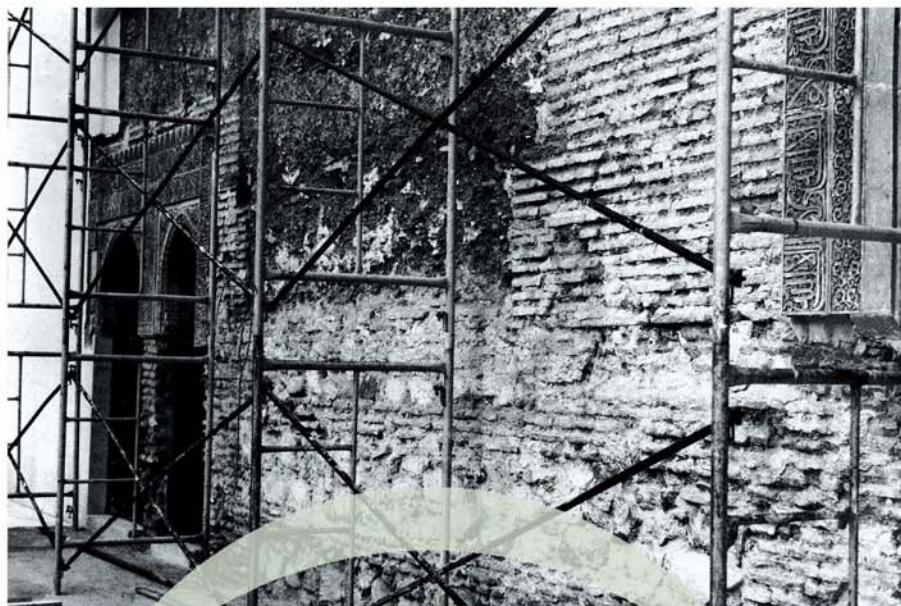
Lám. 44. Detalle de las fábricas del muro lateral del Patiò de los Arrayanes antes de recibir el nuevo mortero de cal y arena.

Además de lo anterior, se repararon todas las yeserías que hay sobre los muros laterales del patio, en los recercados de los huecos y en el friso bajo cornisa.

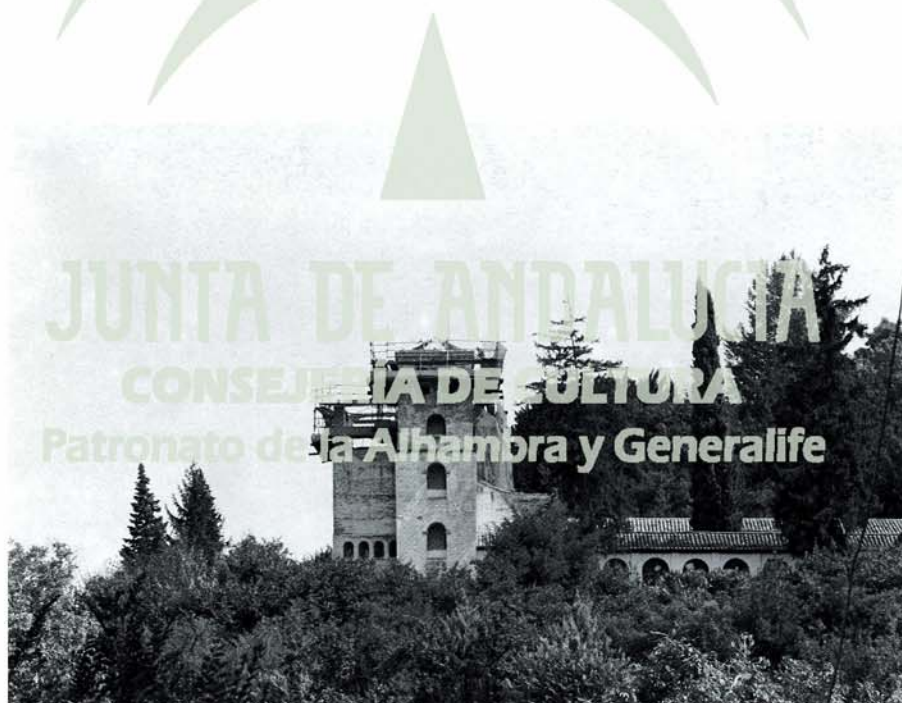
Lám. 45. El Pabellón N. del Palacio del Generalife durante su restauración.

Ante el estado de amenaza de ruina de la techumbre del pabellón norte del Patio de la Acequia fue preciso actuar por el procedimiento de emergencia. La intervención consistió en el desmontaje total de la cubierta y su reconstrucción integral, cortándose y armándose nueva la mayor parte del maderamen de la techumbre, sobre la fábrica zunchada. Asimismo, se cerraron las grietas existentes en la fábrica y se sustituyeron los pies derechos del mirador cuya madera no ofrecía garantías de estabilidad. También fueron reemplazadas las barandillas y otras protecciones de huecos realizadas igualmente en madera que se hallaban gravemente deterioradas. Todas las maderas nuevas y reutilizadas, fueron ignifugadas. Se picó el enfoscado de los pilares de piedra y dejó ésta al descubierto. Se picó y pintó todo el interior del edificio, hasta su sótano; también se reparó el enfoscado exterior del mismo.

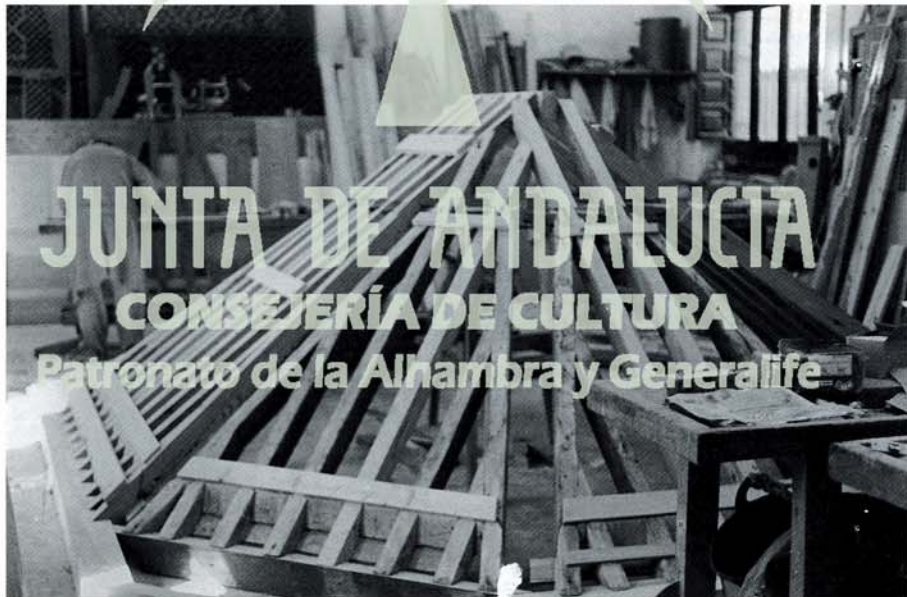
Lám. 47. Detalle de la techumbre del Pabellón, en los talleres de la Alhambra, durante el proceso de restauración.

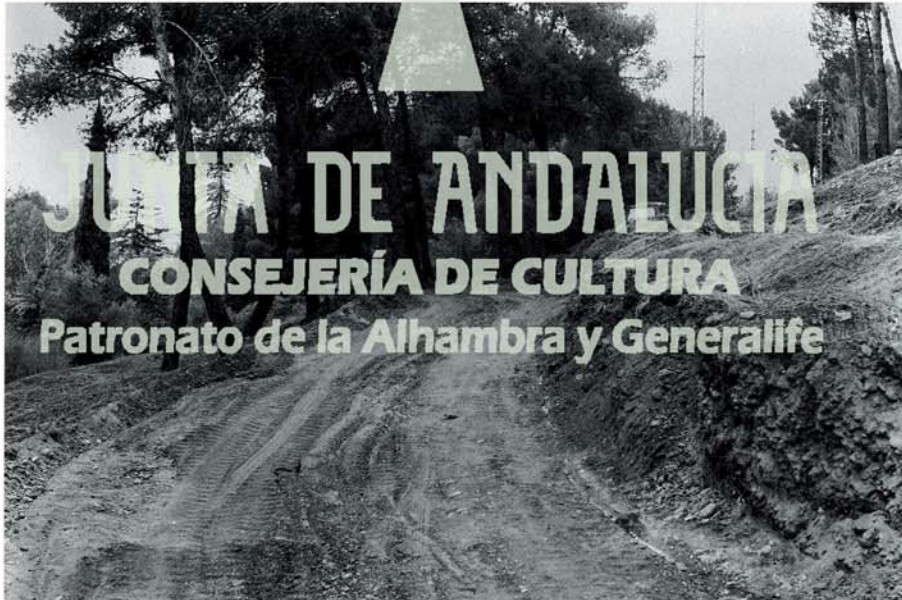
Lám. 49. Detalle de las obras de ampliación del camino alto del Generalife.

Se refiere este epígrafe al camino que desde detrás de los nuevos museos y por encima de los albercones llega hasta el cierre del Mirador Romántico del Generalife. La intervención reseñada obedeció al propósito de mejorar las condiciones de seguridad del Generalife, reduciendo el riesgo de incendios y vandalismo e incrementando la accesibilidad de los vehículos de servicio del Patronato al sector. Para este fin se amplió la primitiva vereda que describía el trazado indicado y se efectuó sobre la misma de un piso de arena compactada, para permitir el paso de los camiones motobomba del servicio municipal de extinción de incendios; asimismo, se ha construido un cierre de alambrada metálica plastificada en verde desde los talleres hasta el extremo nororiental del Generalife, para cerrar el acceso de personas incontroladas al Generalife alto y el pinar que lo limita.
