RESTOS MUSULMANES EN LAS MURALLAS DE CUENCA

ANTONIO ALMAGRO GORBEA

CON ocasión del proyecto para construir un Parador Nacional de Turismo en el Castillo de Cuenca, se procedió durante el año 1975 al derribo y limpieza de cuantas construcciones se habían adosado a ambos lados de las murallas, especialmente por su parte interior.

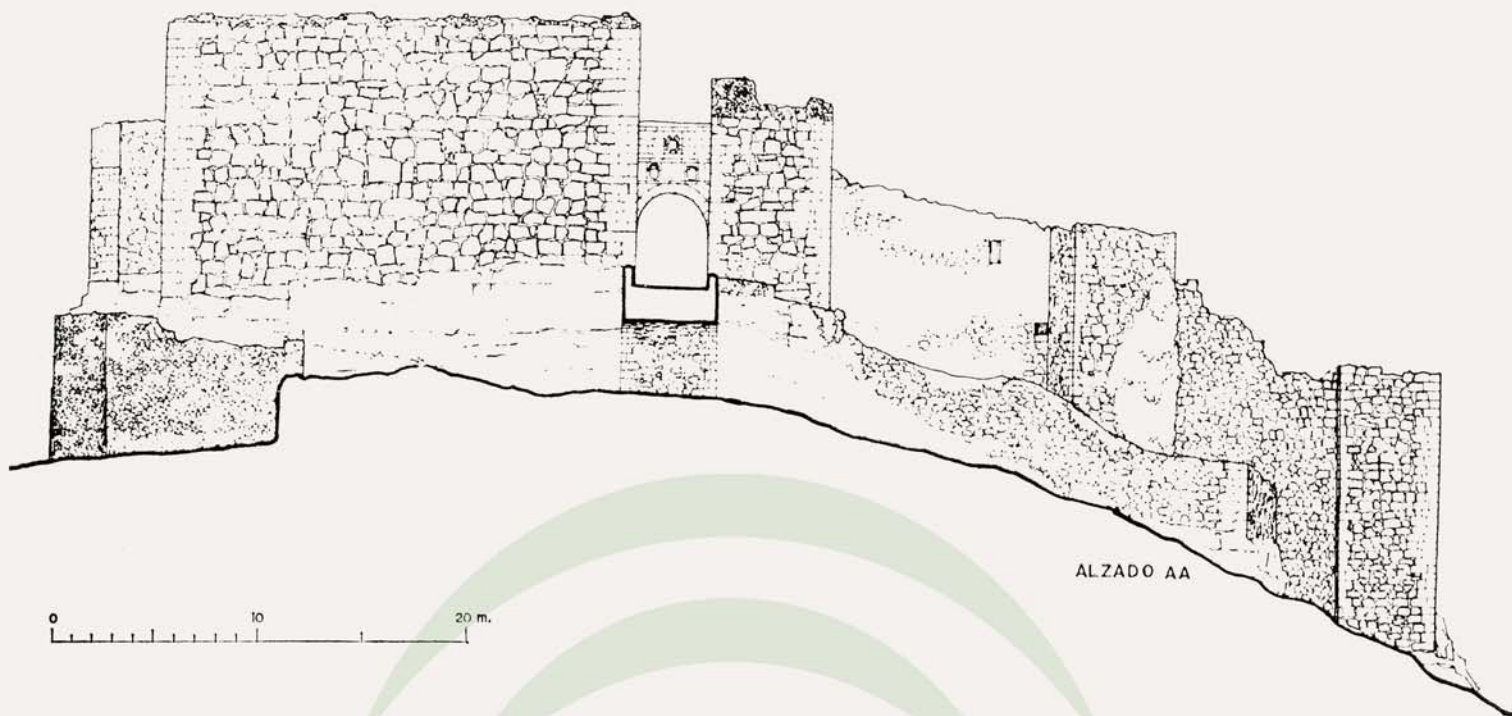
Fig. 3.—Alzado de las murallas de época cristiana

En la actualidad, desde extramuros (Figs. 2 y 3), se nos presenta una cortina de muralla, con torres de diversos tamaños y disposición irregular, que sube des-

al espesor del forjado y la hilada inferior de regularización, igualan seguramente una hilada entera de la cara exterior del muro. Sobre esta hilada de menor altura se disponen 5 hiladas de unos 50 cms., cuyas piedras, en su mayor parte, están dispuestas a sardinel o tizón y son de menor tamaño que las inferiores (Fig. 3).

Se trata de una especie de red de canales que recorren el suelo de la torre formando una retícula (Fig. 3; Láms. IV, b,c). Estos canales, de una sección aproximada de 20 × 15 cms., están moldeados en el piso de yeso y piedra de la torre. Por su configuración y las improntas de sus paredes, se formaron por la inclusión dentro de la masa de yeso de unas vigas bien escuadradas que fueron incluso recubiertas, ya que alguno de los canales se conserva aún cubierto. La retícula la constituyen dos canales longitudinales, de recorrido irregular y 7 canales transversales, que pueden considerarse rectos. Todos los canales en sus extremos se introducen en los muros exteriores de la torre, sin que se pueda precisar hasta dónde llegan.

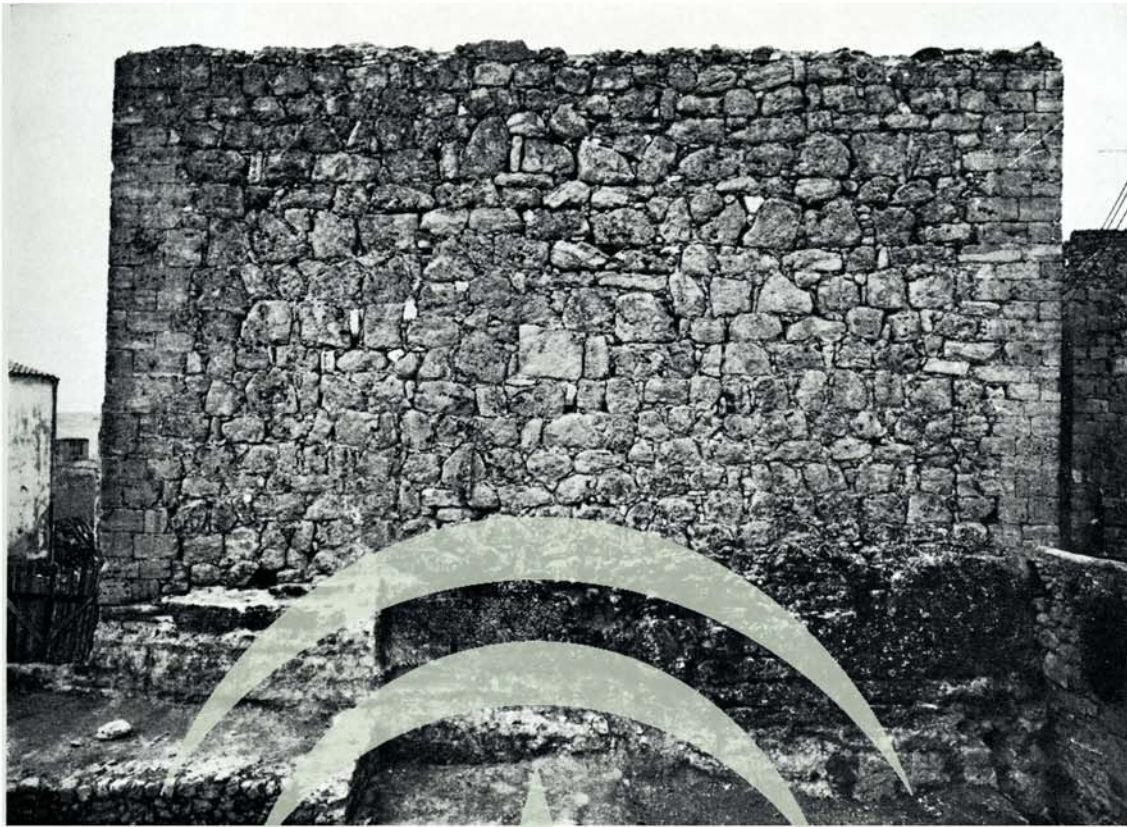
a, Vista frontal de la gran torre desde extramuros; b, Puerta de entrada a la ciudad

de los escarpes de la hoz del Júcar desde el norte (Lám. II, a) hasta la parte más prominente del istmo en la que se asienta una gran torre que domina el conjunto (Lám. I, a). Al sur de esta torre, el resto de la muralla fue destruido al hacerse en 1576 con destino a la Inquisición el actual edificio de la cárcel (Lám. I, a) ¹.

Al norte de esta gran torre, se abre la puerta a la que se accede por un puente que salva el foso (Lám. I, b).

Toda la muralla que se ve desde fuera de la ciudad, presenta un aparejo bastante uniforme, con esquinas de buena cantería. El aparejo es más fuerte en las torres, sobre todo en las dos que flanquean la puerta. En la gran torre, las piedras llegan a tener un tamaño considerable (1,50 × 1 m.) hasta el punto de darle al aparejo un aspecto ciclópeo (Lám. I, a).

Sobre el arco y dentro de un recercado, aparecen tres escudos. En la parte más alta se sitúa el de la ciudad. En otra fila inferior aparecen otros dos muy destruidos y de difícil reconstrucción (Lám. I, b).

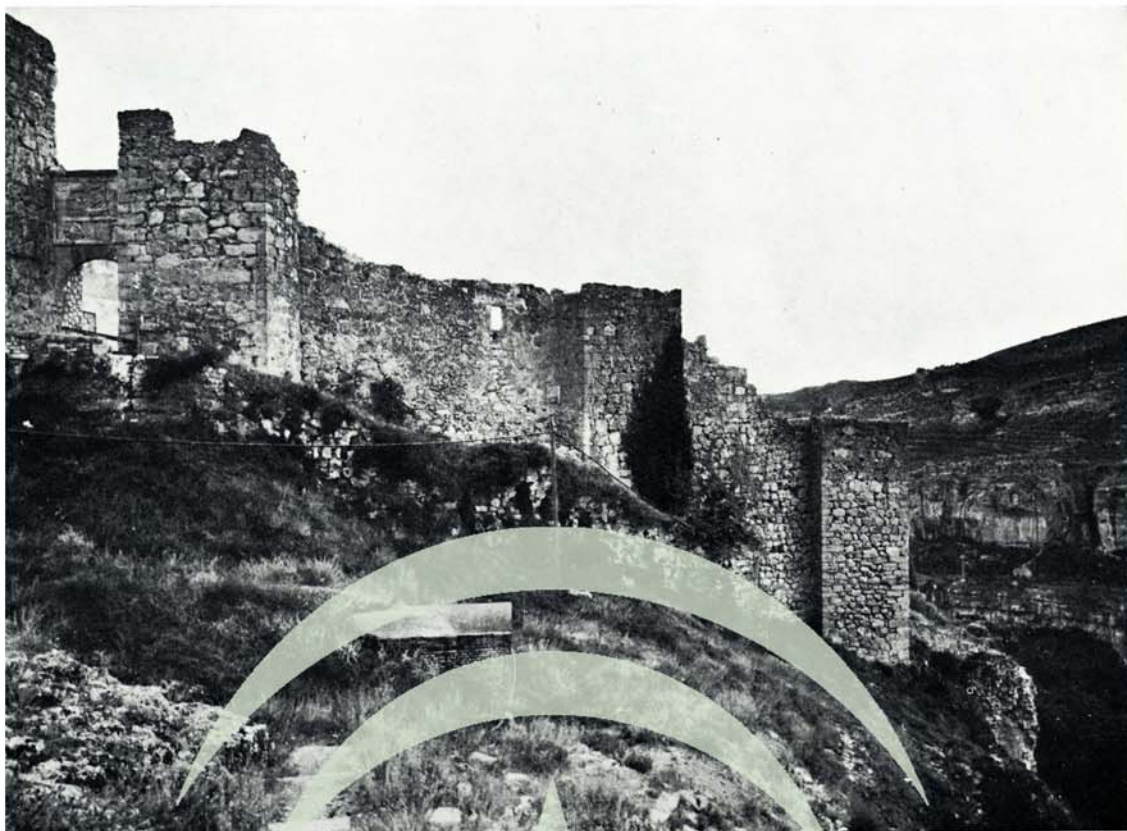
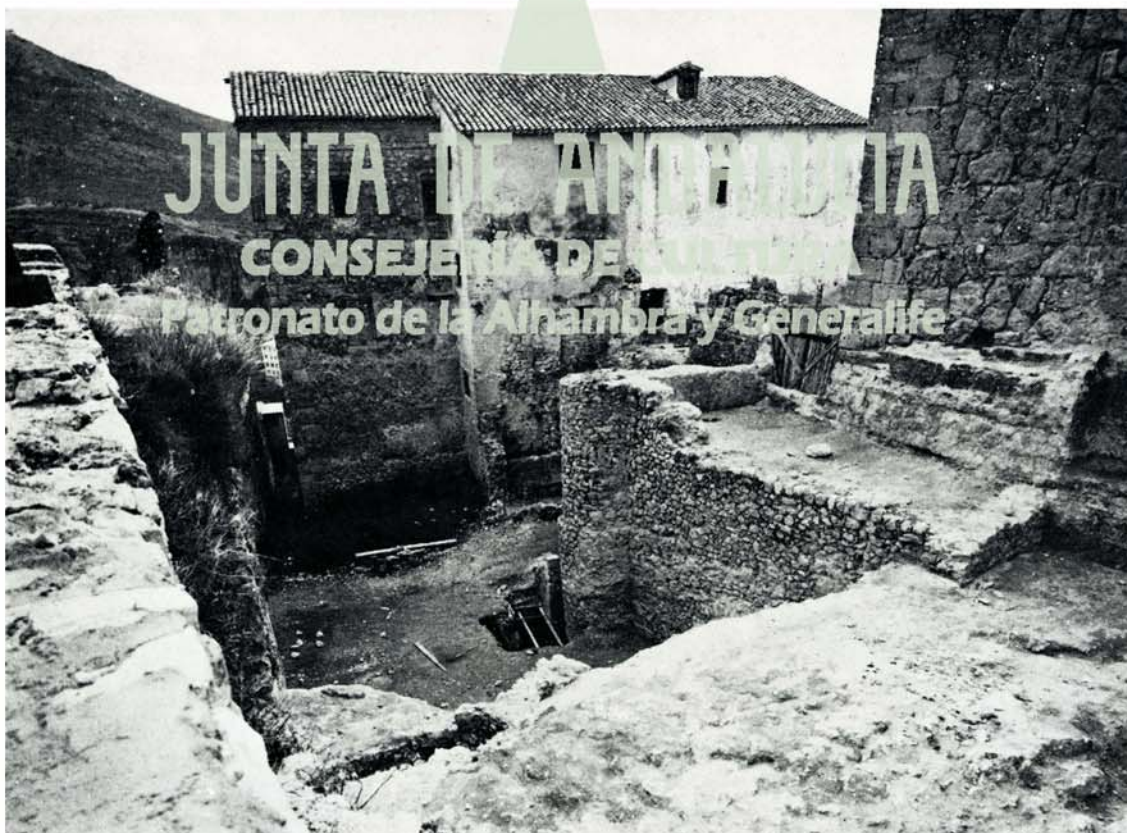
a, Muralla al norte de la gran torre

b, El foso delante de la gran torre con la barbacana del lado sur y el edificio de la cárcel

A la derecha del puente, según se accede a la ciudad, y delante de la muralla, se levanta una pequeña barbacana que va a cerrarse contra aquella en la mitad del paño entre las dos últimas torres mencionadas (Lám. II, a).

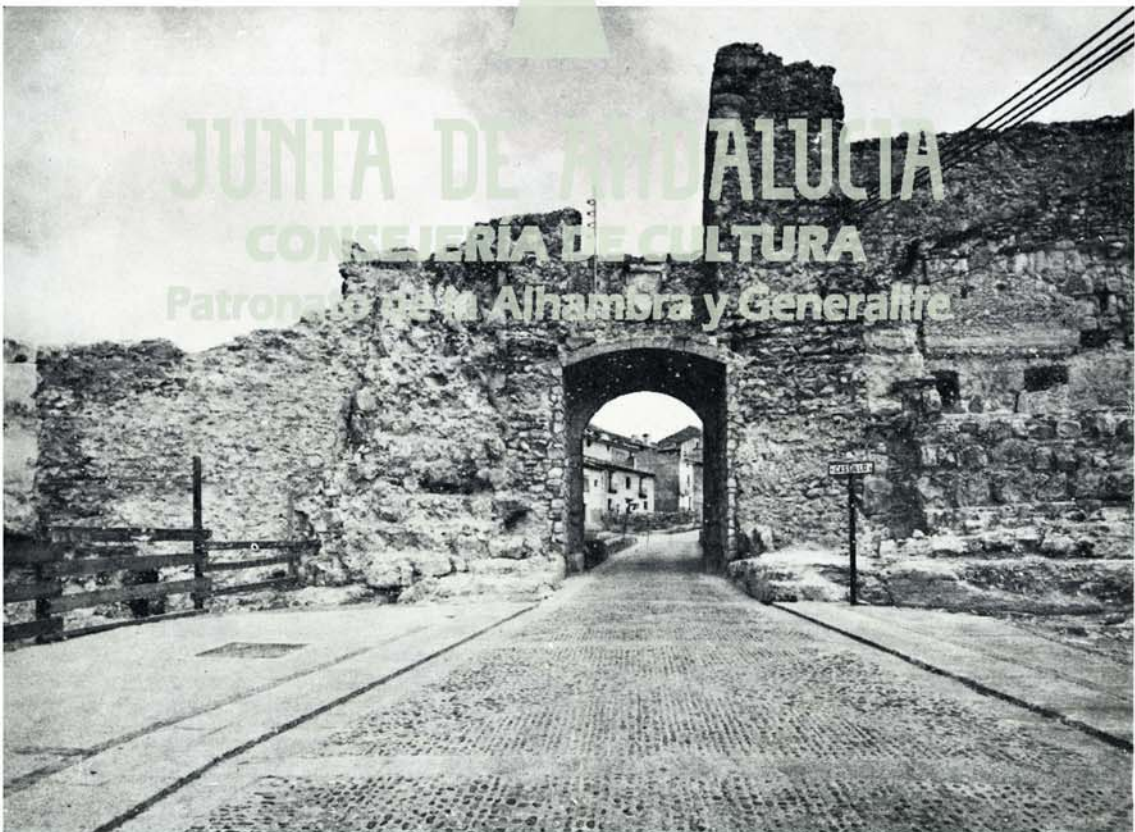
a, Los restos musulmanes de la gran torre vistos desde dentro de la ciudad. En primer plano, la base del muro que daba a la ciudad. Al fondo la cara interior del muro externo. b, La puerta de la ciudad desde dentro de ésta. A la izquierda se aprecia el relleno de la torre musulmana que flanquea la puerta

Este sistema defensivo es en su disposición, similar al que acabamos de describir, pues lo que en época cristiana se hizo no fue otra cosa que regruesar todos los muros y torres hacia el exterior con un espesor entre 1,50 y 3,50 m. Por ello, los restos de época musulmana no son visibles más que desde el interior de la ciudad, y aún así hay que tener en cuenta que han sido más destruidos y dañados que el refuerzo de época cristiana (Lám III, a).

De los lienzos de muralla y torres menores apenas han quedado restos (Lám. III, b). Los primeros fueron destruidos casi hasta nivel de cimientos, pensamos que al adosarse las construcciones hoy derribadas. La muralla debió proporcionar una buena cantera de piedra, reduciéndose la destrucción sólo a la parte correspondiente a la época califal. Así ha quedado visible un paramento interior del añadido cristiano, que, primitivamente, no quedaba visto, pues era un sobrepuesto a la cons-

De las torres menores, sólo se aprecia que constituyen el núcleo central de las torres hoy visibles, pudiéndose observar con bastante claridad la junta de separación de las fábricas musulmana y cristiana (Lám. III, b).

El aparejo con el que está construida la torre constituye un elemento de especial interés. Sólo es visible en la cara interior del muro de la torre que da al exterior de la ciudad y en unos pocos restos del arranque del muro que era visible desde dentro de ésta (Lám. III, a).

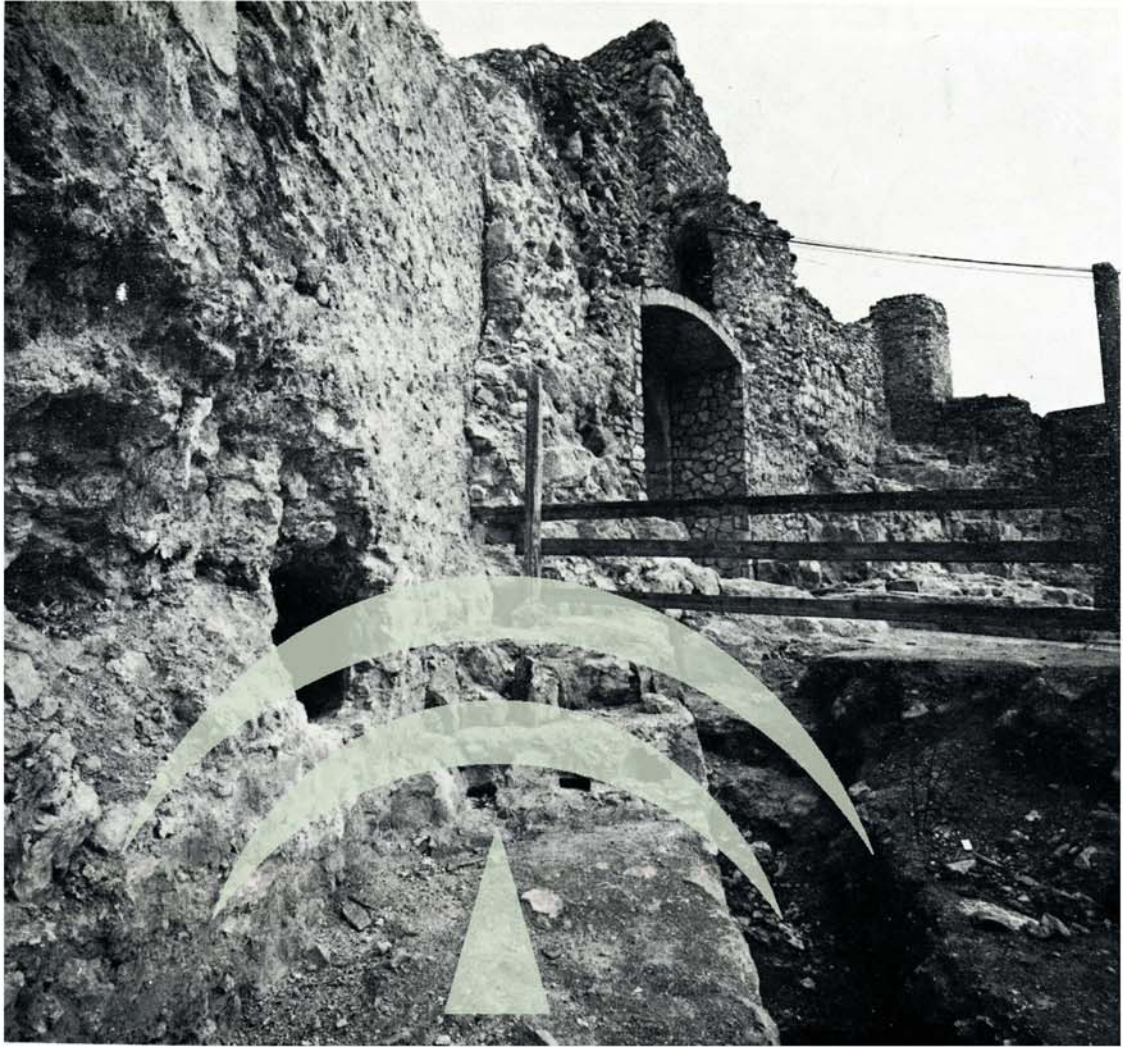
a, Restos de la muralla musulmana con los agujeros correspondientes al refuerzo de madera. La pared de la izquierda es el refuerzo de época cristiana. b, Interior de la gran torre desde el norte. En el suelo se aprecian los "canales" de la armadura de madera de refuerzo. c, Interior de la gran torre y muralla norte desde la parte alta de aquélla.

De la muralla musulmana apenas ha quedado más que la cimentación, visible gracias a una zanja abierta a un lado a todo lo largo de ella (Lám. IV,a). Su espesor era de 1,97 m. y estaba formada por dos paramentos externos de mampostería bien dispuesta, recibida con yeso, y un relleno interno de piedra más irregular y yeso, que formaba un conglomerado muy resistente. Para asegurar una mayor trabazón de la fábrica se dispusieron cada cierta altura elementos de madera, bien escuadrados, que van en sentido longitudinal y transversal a la muralla, formando un emparrillado de refuerzo.

Aunque las maderas están hoy totalmente podridas, aún se aprecian los huecos por ellas dejados, visibles en un escalonamiento que en la actualidad presenta la muralla al norte de la puerta. Tres huecos longitudinales, de sección rectangular y con restos de madera descompuesta, prueban la disposición que acabamos de describir (Lám. IV, c).

Interiormente queda un espacio rectangular de 13 m. de largo por 3,80 m. de ancho (Láms. IV, b, c). Este espacio estaba dividido en distintas plantas por forjados de vigas de madera, del primero de los cuales se aprecian los huecos de empotramiento de éstas en el muro exterior de la torre.

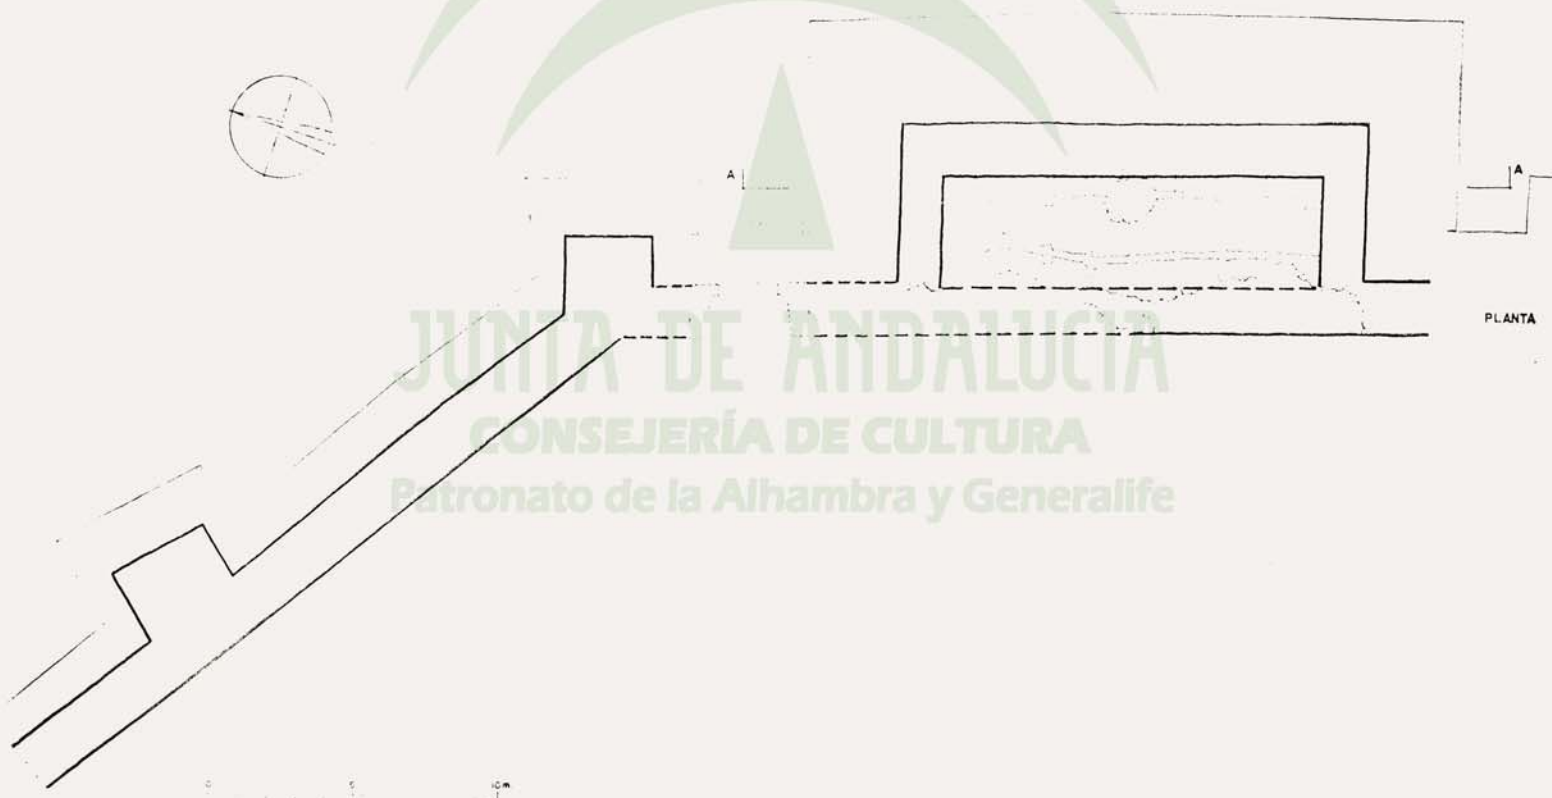
Fig. 4.—Planta de los restos del recinto musulmán

tre las dos hoces que corresponde casi con la parte central de aquellas (Fig. 4). De esta torre partían dos lienzos de muralla, uno hacia el sur, hoy destruido, pero cuya estructura no debió diferir del otro lienzo, y otro hacia el norte, flanqueado por tres torres macizas, como suele ser característico en la arquitectura militar de época califal.
