ESTUDIO DE LOS MATERIALES Y DE LAS FABRICAS DE LA TORRE DE COMARES DE LA ALHAMBRA

T. GONZALEZ LIMON* / M. ALVAREZ DE BUERGO B.* / A. DE LAS CASAS GOMEZ**

El estudio de los materiales y las fábricas de la Torre de Comares de la Alhambra, en Granada, ha sido realizado por el Laboratorio Central de Estructuras y Materiales del Centro de Estudios y Experimentación de Obras Públicas (CEDEX), dentro del marco de actuación: "Caracterización geotécnica de las condiciones de cimentación del conjunto monumental de la Alhambra y Generalife" coordinado por el Laboratorio de Geotecnia del CEDEX.

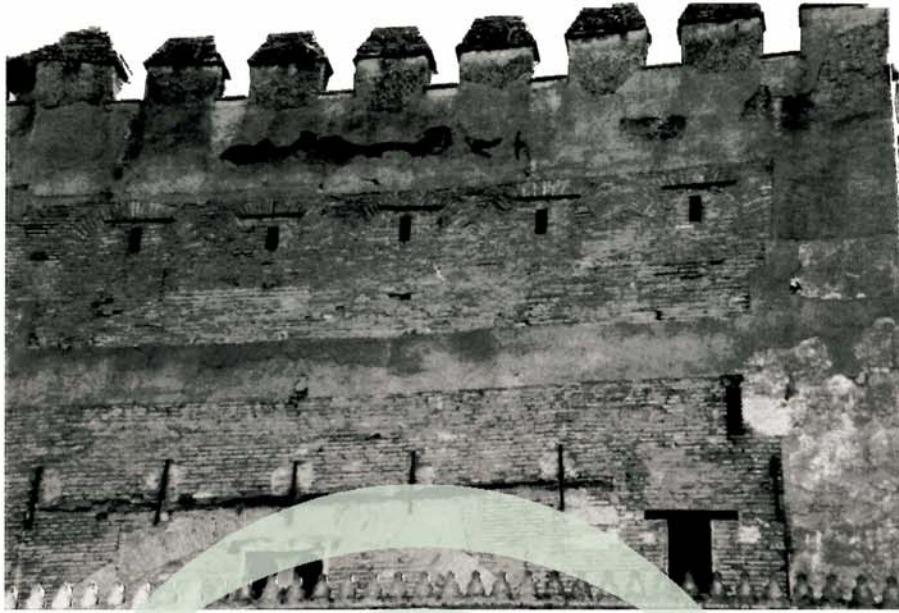
Lám. 1. Disposición de las dos líneas de anclajes de los tirantes.

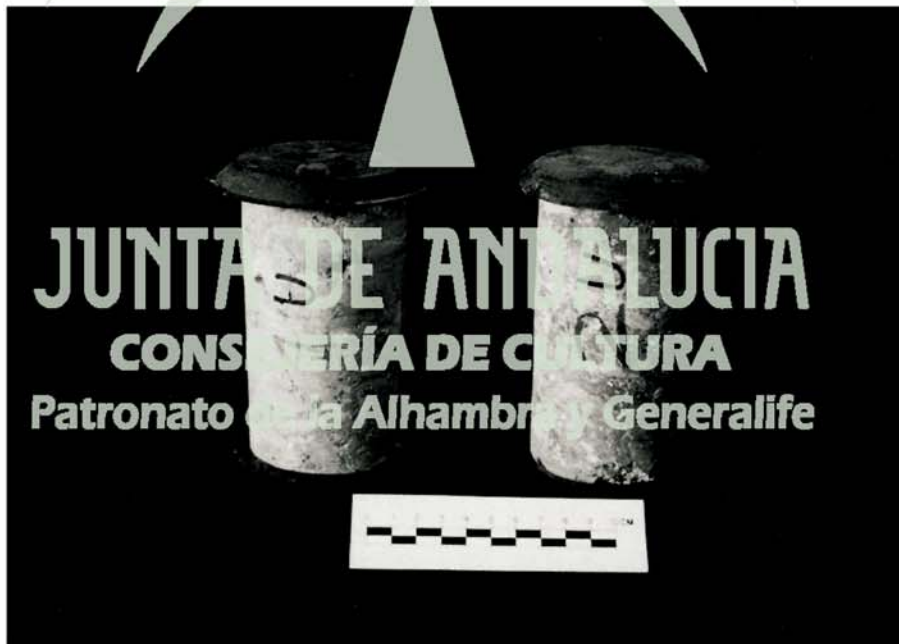
Lám. 2. Probetas de tapial.

Se han caracterizado los distintos materiales que constituyen las fábricas de la Torre: tapial de cimentación, tapial de la estructura, y fábrica de ladrillo. En las muestras de tapial de la cimentación se han concretado los correspondientes ensayos físicos y mecánicos, y en el tapial de la estructura los ensayos

La RESISTENCIA A COMPRESION se ha determinado en nueve probetas de tapial de la cimentación y en dos probetas de tapial de la estructura. El ensayo de rotura a compresión se ha realizado de acuerdo con la norma UNE 83.304-84: *Ensayos de hormigón. Rotura por compresión*. En dichas probetas se ha mantenido una relación altura/diámetro superior a 1. Las probetas se refrentaron por las caras pa-

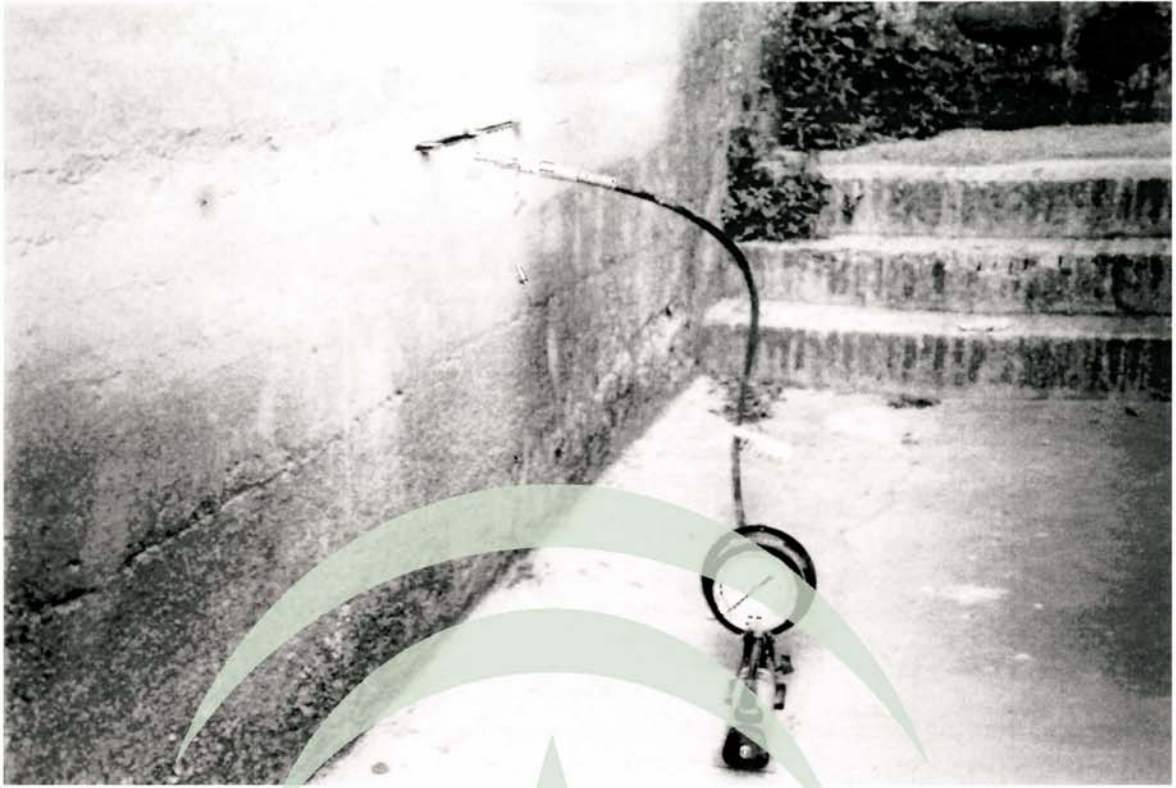
Lám. 3. Ensayo de "gato plano" en fábrica de tapial.

Este método consiste en la liberación local de tensiones mediante la realización de una ranura, seguida de una restitución controlada del estado tensional inicial. Se realiza una ranura o corte en un plano normal a la dirección principal de la tensión a conocer. La referencia de desplazamientos se materializa mediante bases de medidas extensométricas. Posteriormente se introduce un gato plano que permite restablecer el campo inicial de desplazamientos sobre los labios de la ranura. La medida de la presión de compensación nos permite obtener un valor aproximado de la tensión de compresión.

Se han obtenido valores de tensión en tres puntos, uno en fábrica de ladrillo (3'9 Kp/cm²) y dos de ellos en tapial (3'28 y 6'15 Kp/cm²).

Respecto al desarrollo de esta técnica en la Torre de Comares, se ha de señalar la dificultad presentada a la hora de realizar el ensayo debido a las características intrínsecas de la fábrica de tapial. De los ocho puntos en los que se ha realizado el ensayo sólo en tres de ellos se han obtenido valores, lo cual es debido a diferentes motivos: el gran espesor del muro, con lo cual existen puntos en los que no se produce ninguna tensión; la existencia de revestimientos de 3 cm o más, que no permiten acceder a la zona de muro que carga; y la existencia de fisuras en los muros con la posibilidad de que el ensayo se haya realizado en zonas no cargadas.
