LA CONSOLIDACIÓN DE LOS RESTOS DEL ANTIGUO ZÓCALO DE LA RAUDA DE LA ALHAMBRA

BEATRIZ MARTÍN PEINADO

REFASTENING OF THE REMAINS OF OLD STRIPS OF TILING IN THE RAUDA OF THE ALHAMBRA

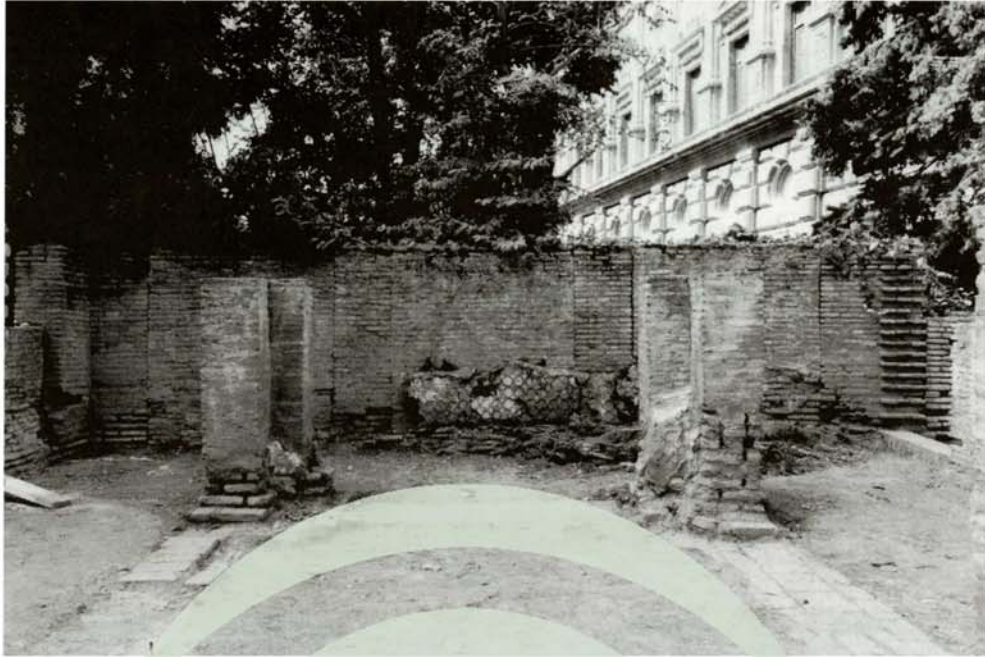
Lám. 1. Vista general de la Rauda.

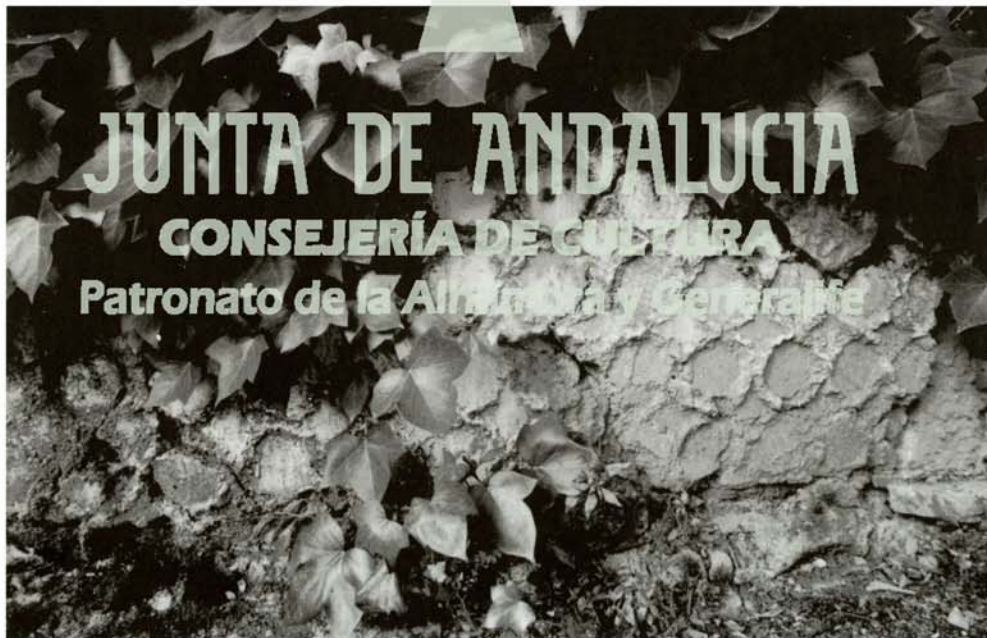
Respecto al fragmento que se mantenía en el muro suroeste, se encontraba prácticamente oculto por una yedra que cubría todo el paramento y que introducía sus ramas en el interior del zócalo, deslizándose entre sus oquedades y fisuras, haciendo que aumentaran de tamaño y disgregando poco a poco el bloque en varios trozos. Así mismo, el otro agente que propiciaba su degradación eran las raíces de un chopo que empujaban desde el suelo, elevando y separando el zócalo del muro.

Lám. 2. Fragmento adosado al muro suroeste cubierto por la yedra.

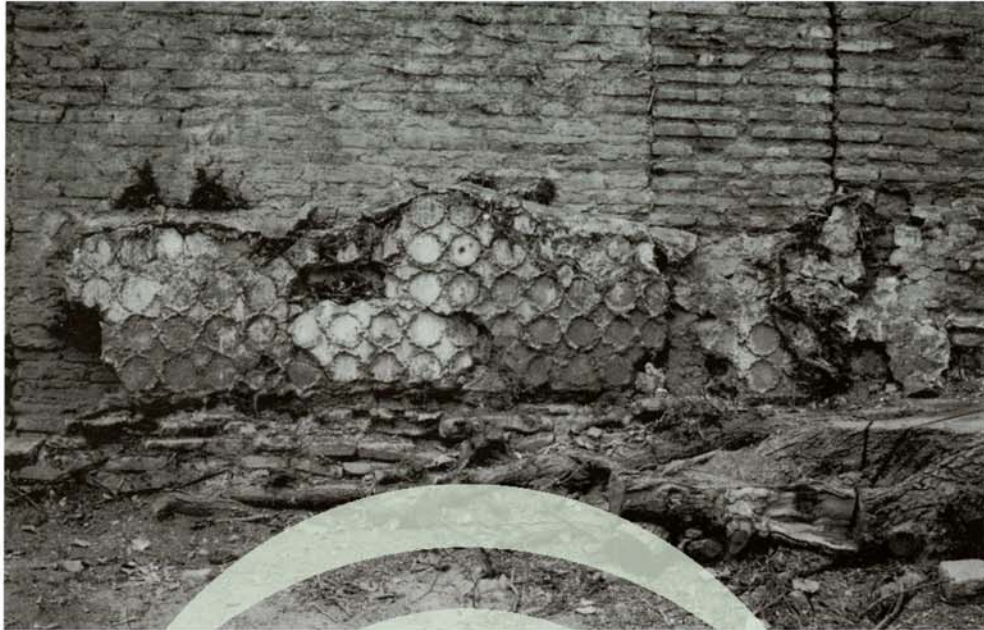
Lám. 3. Fragmento en el muro suroeste una vez eliminada la yedra.

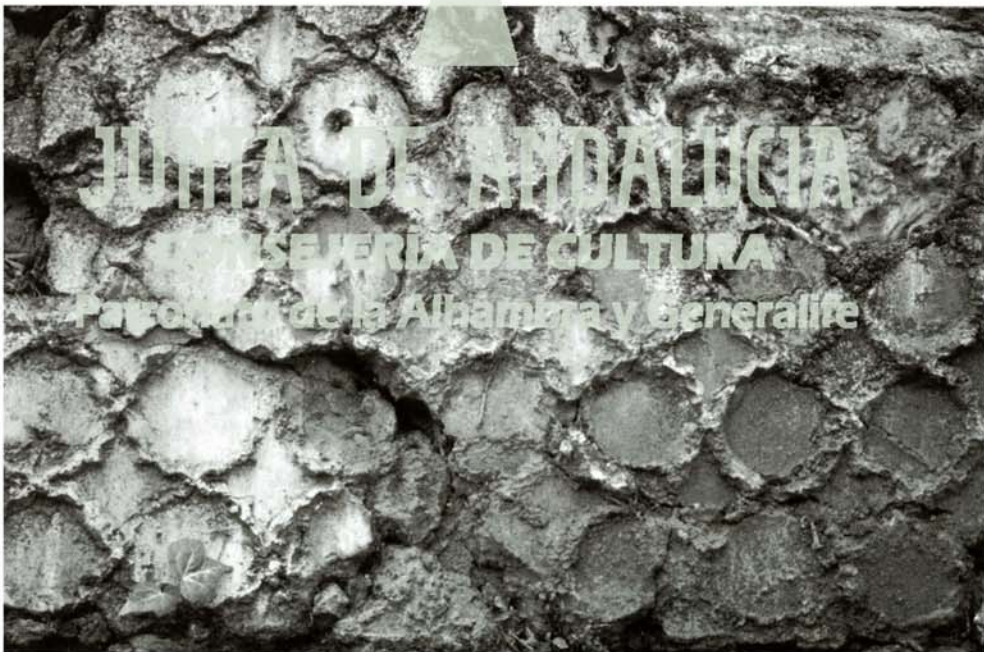
Balbás constata su existencia en el año 1926. Únicamente han llegado hasta nuestros días algunos fragmentos del soporte de base de los azulejos, en el que se marcan las formas de los elementos cerámicos desaparecidos, quedando rehundidos los huecos que ocupaban.

Lám. 4. Detalle del soporte de yeso con la huella de las piezas cerámicas.

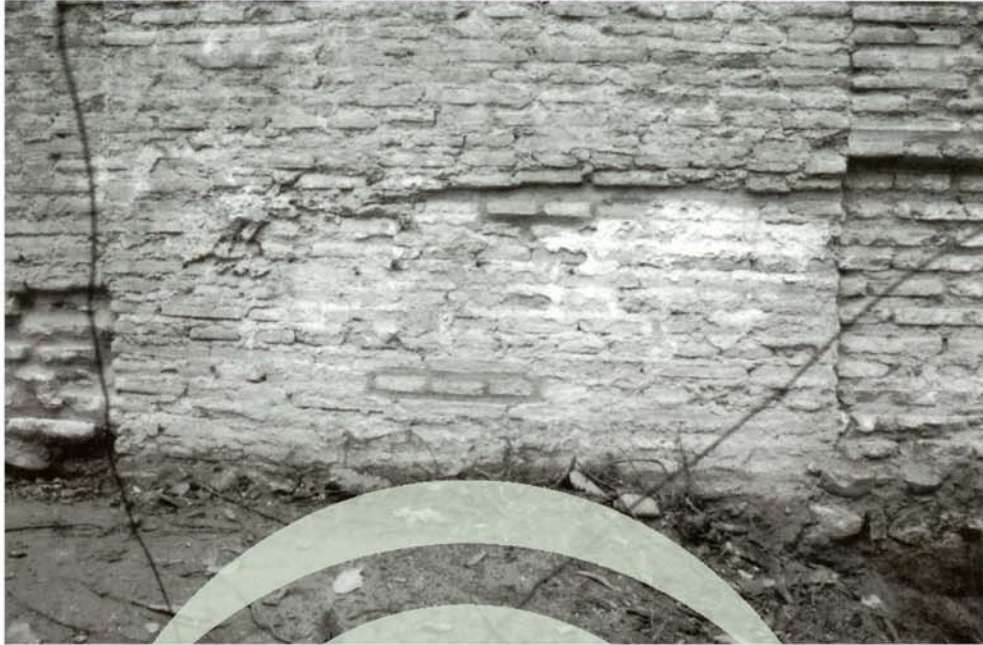
Lám. 5. Lugar que ocupaba el fragmento en el muro tras realizar su arranque.

El fragmento de zócalo del muro, tras confirmar la necesidad de proceder a su arranque, se protegió adecuadamente pegando con cola animal diluida en agua a la que se añadió pentaclorofenato sódico como funguicida, varias capas de gasas y telas hasta conformar un soporte rígido que nos permitiera la manipulación del fragmento. Éste se extrajo en tres bloques que se colocaron sobre tableros de aglomerado a la espera de que se eliminaran las raíces y se adecuara el muro y el entorno para volver a colocarlos en su ubicación original. Antes de ello se limpiaron y consolidaron las piezas por el reverso, aplicando yeso con resina acrílica en una consistencia líquida tal que al penetrar por las fisuras y grietas, compactara todo el fragmento. Para reforzarlos se colocó también por su reverso una rejilla de fibra de vidrio en la que se insertaron unos anclajes de acero inoxidable que luego servirían para fijar las piezas al muro, con la ayuda del mortero de cal.

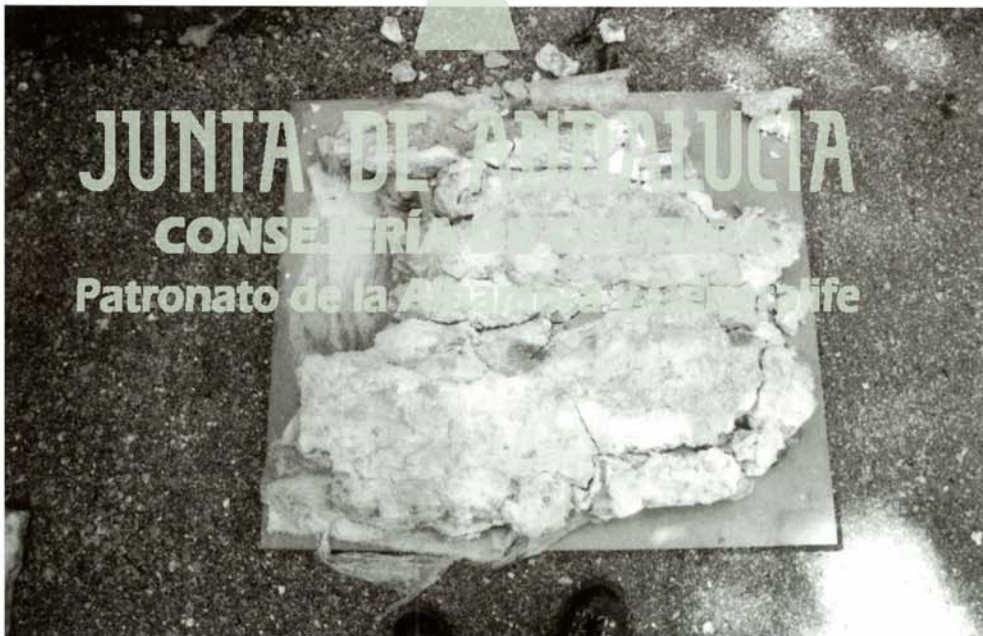
Lám. 6. Uno de los fragmentos después del arranque.

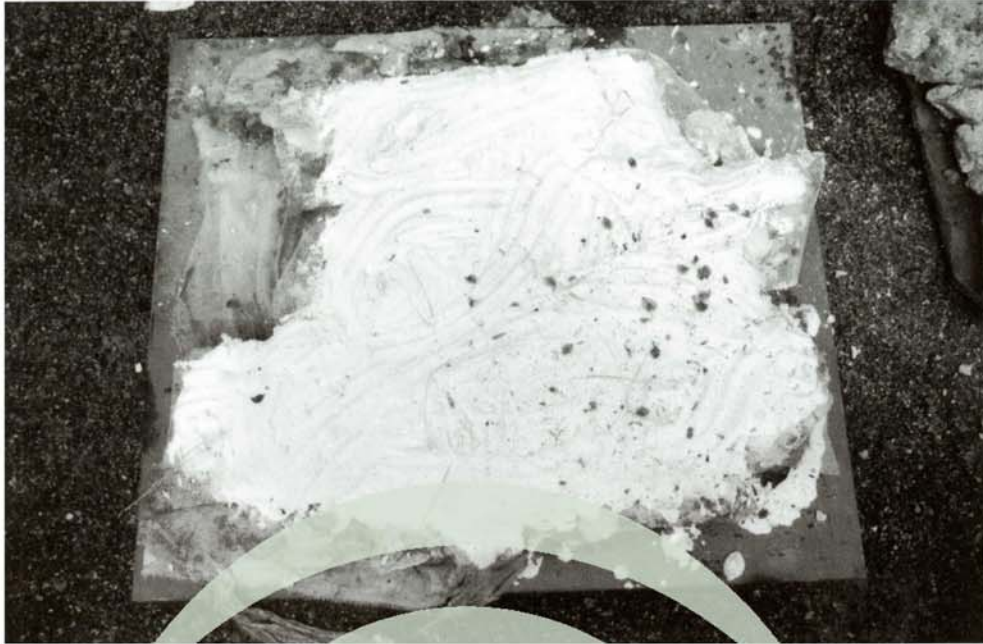
Lám. 7. Consolidación y refuerzo por el reverso.

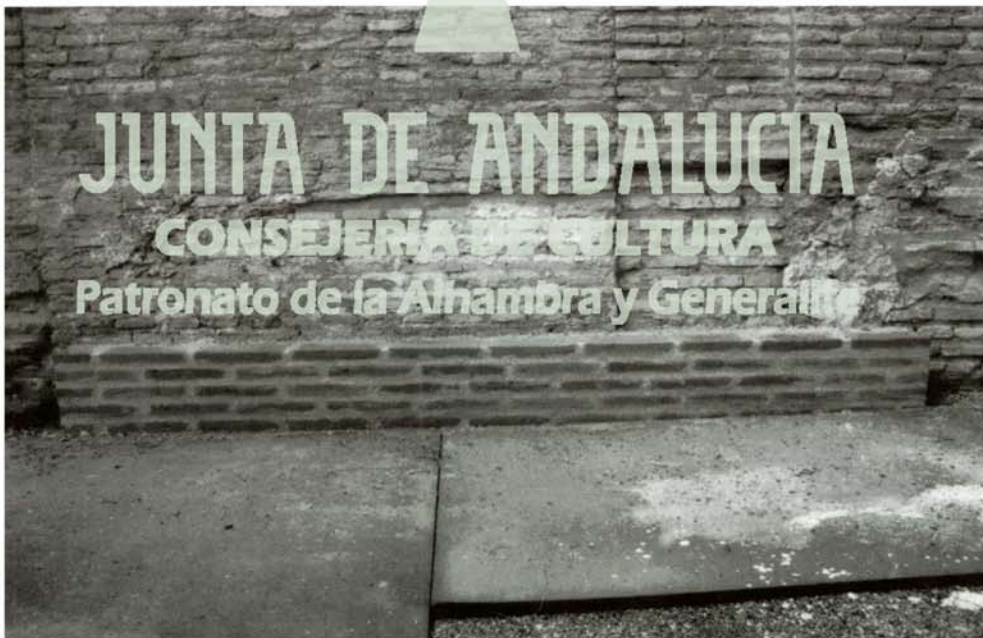
Lám. 8. Muro suroeste acondicionado para recibir de nuevo los fragmentos de zócalo.

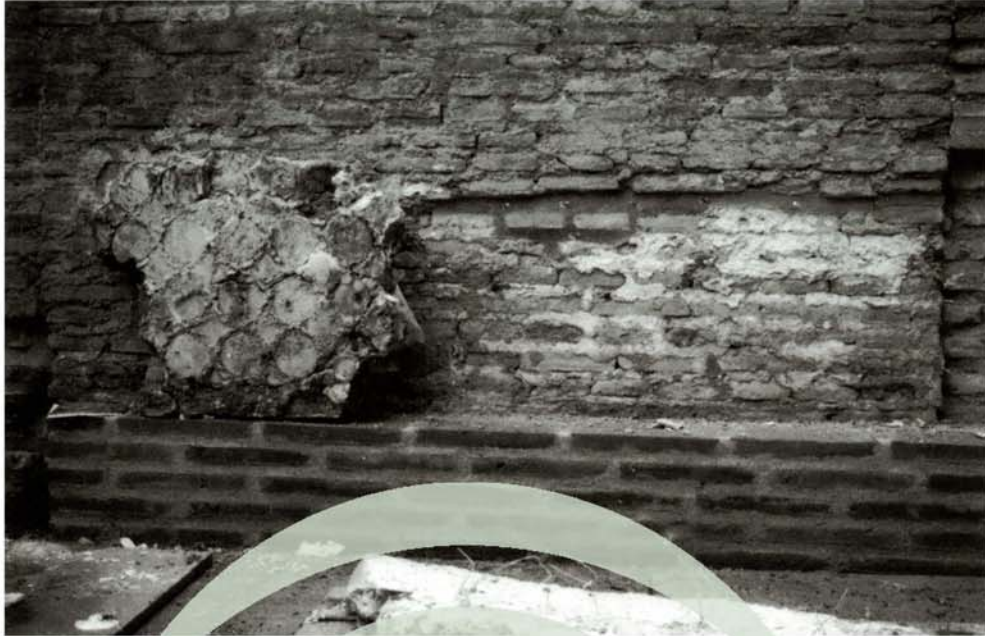
Lám. 9. Proceso de montaje de los fragmentos.

Una vez colocado de nuevo en su posición, se eliminó la protección, procediendo a la limpieza mecánica en detalle con cepillos blandos, que no arañasen ni erosionasen la superficie. Se rellenaron con yeso y resina las grietas y huecos, haciéndolo en un nivel ligeramente rehundido respecto al soporte existente, y se entonaron finalmente los morteros añadidos para integrarlos en el conjunto.

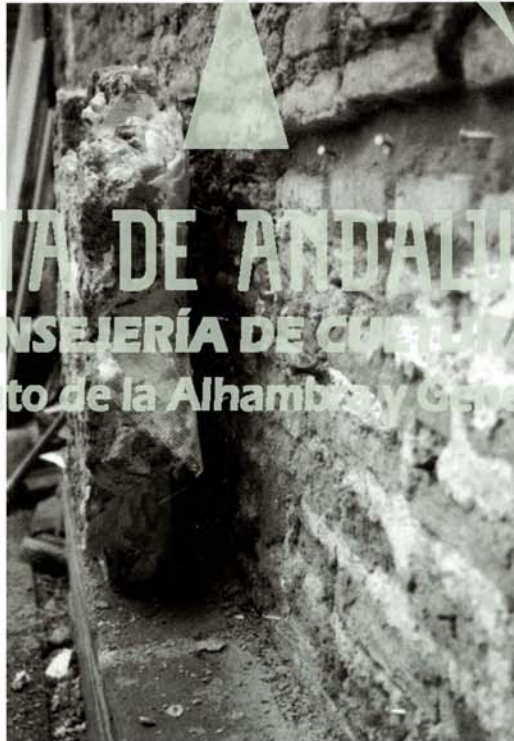
Lám. 10. Proceso de montaje de los fragmentos.

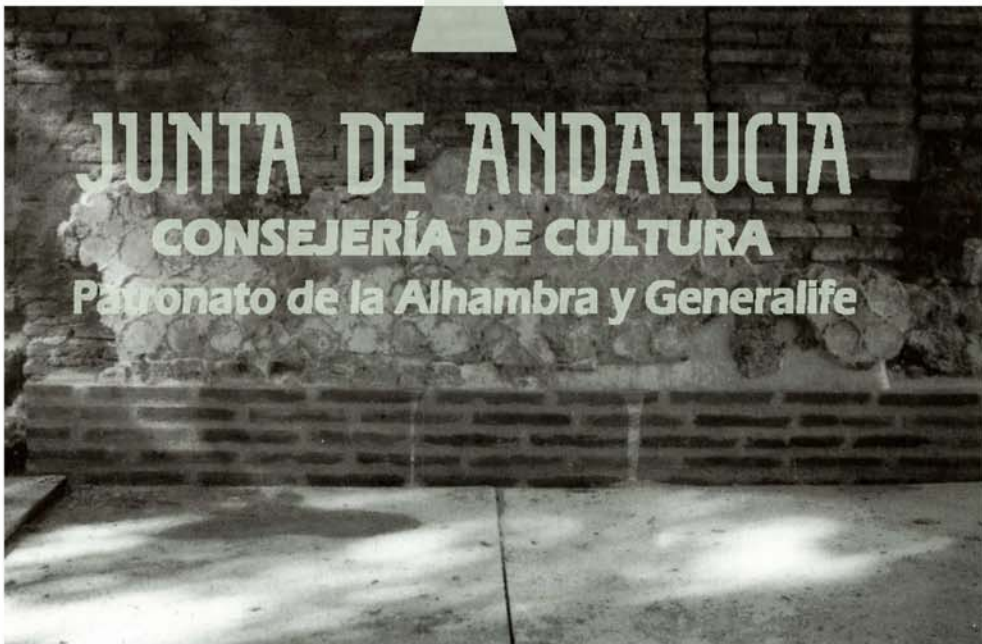
Lám. 12. Finalizada la intervención.

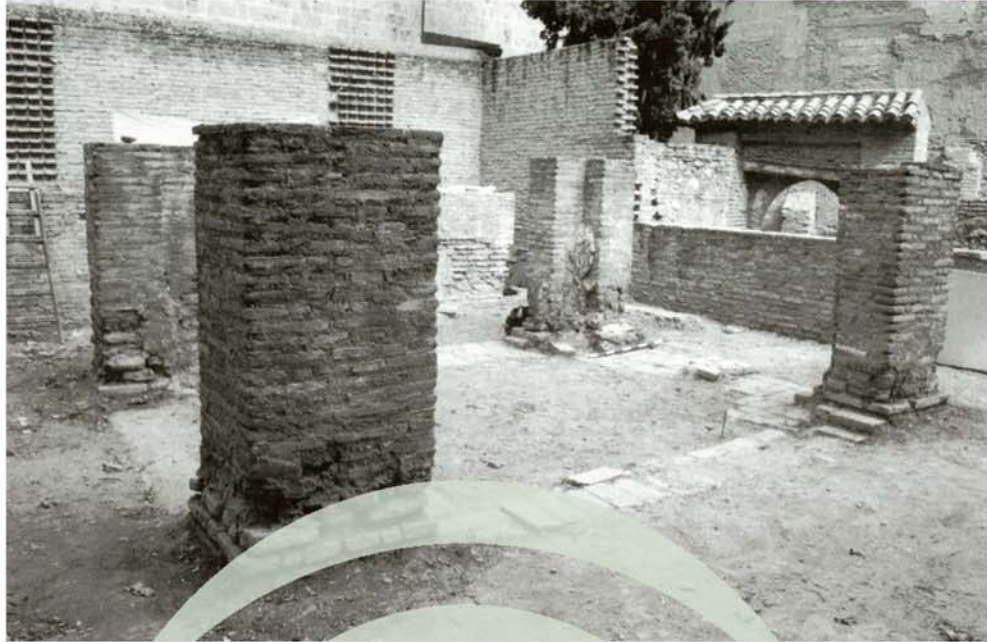
En el caso de los machones centrales, la erosión producida fundamentalmente por la lluvia había ocasionado desgastes y pérdidas de materia hasta el punto de deformar el soporte de yeso, lo que junto con la suciedad y restos biológicos de líquenes acumulados sobre la superficie dificultaba incluso su reconocimiento.

Lám. 13. Machones centrales donde se mantienen escasos restos de zócalo.

Volviendo a los machones, en primer lugar se sellaron con mortero de cal los bordes y oquedades por los que era posible que el material consolidante se fugase. A continuación, aprovechando pequeñas grietas y huecos no cegados, se inyectó resina acrílica (Primal AC33) en emulsión acuosa al 25%, habiéndose humectado previamente con alcohol etílico y agua desionizada las superficies a consolidar con objeto de abrir los poros de los distintos materiales y facilitar la penetración del consolidante. Donde la oquedad lo admitía se introdujo también mortero

líquido a base de cal grasa y polvo de sílice con Primal, hasta colmatar la separación existente. Posteriormente se sellaron todos los huecos y grietas con yeso y resina, evitando así la entrada de agua, y se limpió toda la superficie de forma mecánica, eliminando los líquenes y suciedad presentes con la ayuda de cepillos de cerdas blandas. En la parte superior de los fragmentos se suprimieron las intervenciones anteriores en mal estado, fijando los bordes de los mismos y manteniendo en la parte superior una capa más gruesa del mortero empleado anteriormente para sellado, a modo de protección para afianzar su conservación. Por último se entonaron con pigmentos naturales los morteros de reposición añadidos.
