# ESTUDIO MINERALÓGICO-PETROGRÁFICO DE LOS MATERIALES DE CONSTRUCCIÓN DE LA RAUDA EN LA ALHAMBRA

## MINERALOGICAL-PETROGRAPHIC STUDY OF THE BUILDING MATERIALS OF THE RAUDA IN THE ALHAMBRA

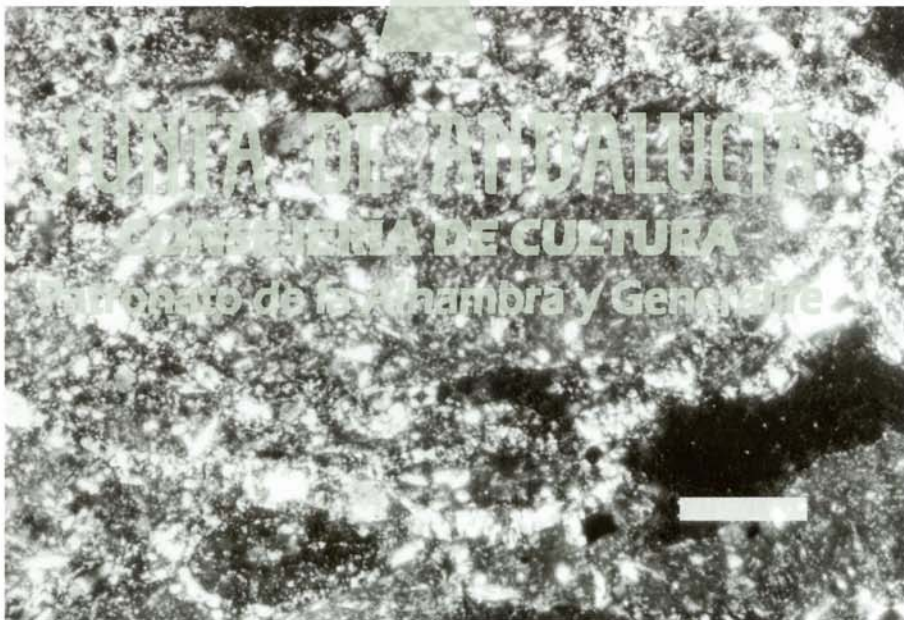
*Lám. 2. Se puede observar la orientación preferente de las micas en un ladrillo original (LRD6) que resulta paralela a las fisuras. La barra de escala representa 250  $\mu\text{m}$ .*

En esta muestra encontramos un fragmente de ladrillo, cubierto por un mortero de yeso bastante parecido a LRD5I. En cuanto al ladrillo, presenta una alta proporción de desgrasante, bastante seleccionado y de tamaño fino, compuesto sobre todo por cuarzo y micas (moscovita y biotita). Estos últimos minerales presentan una marcada orientación, que resulta paralela a la de las fisuras. Algunas de estas fisuras están rellenas de yeso, lo que provoca un cierto grado de deterioro. El ladrillo también contiene fragmentos de carbonatos, que presentan un halo de reacción, lo que indica que la temperatura de cocción ha sido lo bastante alta como para afectarlos.

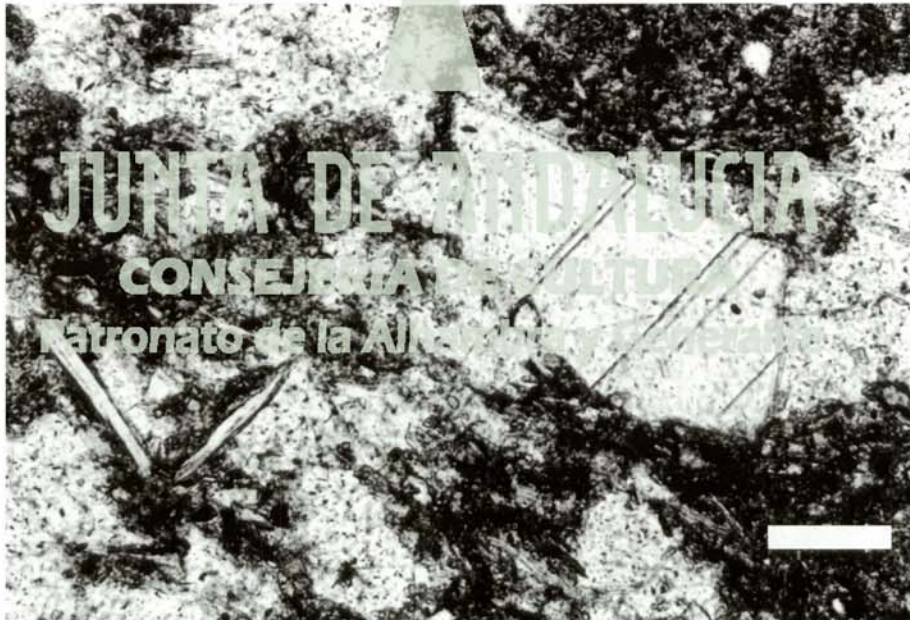
*Lám. 4. También aquí aparece un grano de calcita, pero intacto, lo que indica que la temperatura de cocción de esta cerámica (LRD19) no fue muy alta. La barra de escala representa 250  $\mu\text{m}$ .*

Cerámica de matriz birrefringente, con desgrasante de tamaño muy fino y uniforme (bien seleccionado), formado por cuarzo y micas. También contiene carbonatos, que no están afectados por la cocción, lo que indica que no se superaron los 800° C. Está muy fisurada, pero, sin embargo, es escaso el ataque por cristalización de yeso.

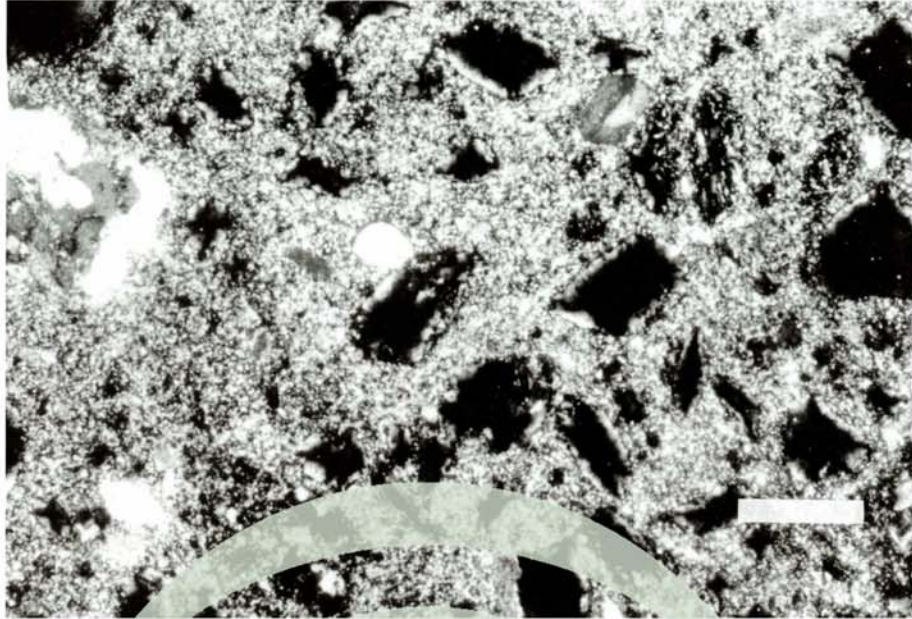
*Lám. 5. Mortero de yeso utilizado en la fijación de la decoración original de la portada (LRD18). Se observa su gran similitud con la muestra LRD4. La barra de escala representa 250  $\mu$ m.*

escasa, de morfología redondeada. Tiene un aspecto muy uniforme, con una baja proporción de impurezas. Estas son de cuarzo, calcita de tamaño de grano fino, yeso monocristalino y acicular dispuesto en nódulos.

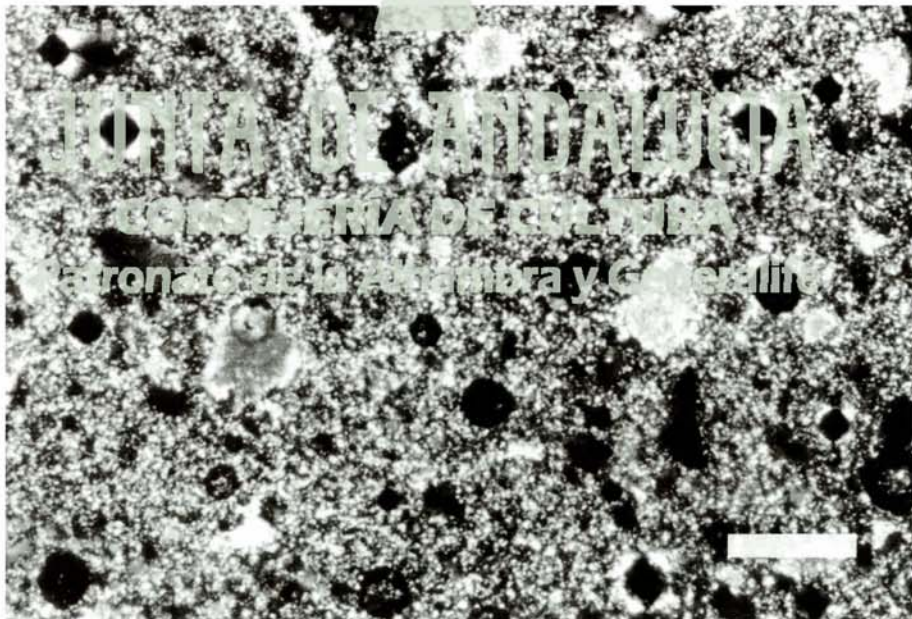
*Lám. 6. Mortero de yeso con improntas de azulejos (LRD4). La barra de escala representa 250  $\mu$ m.*

Es muy similar a LRD2, pero parece menos removilizado.

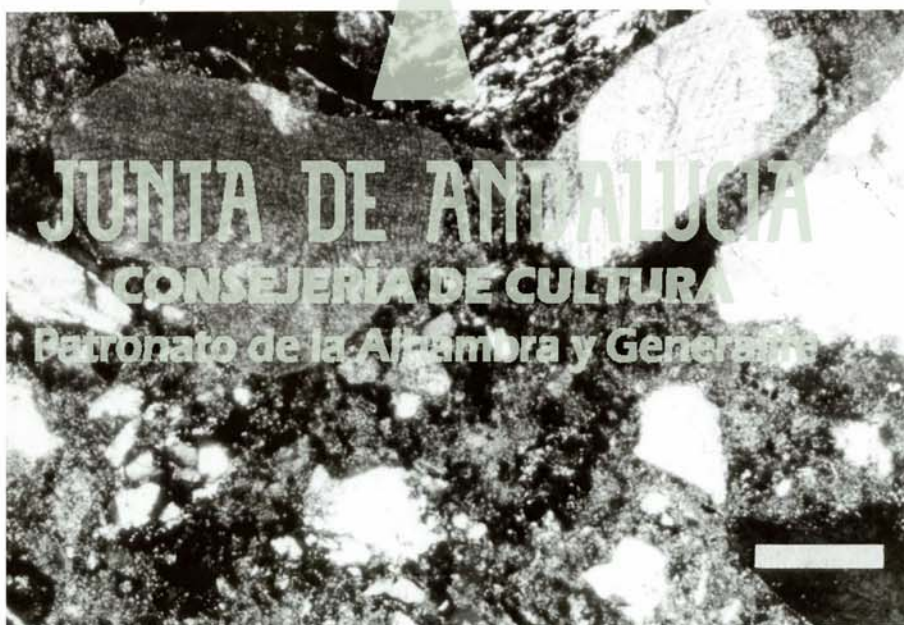
*Lám. 10. Mortero de cal de los atribuidos a la época de Torres Balbás (LRD15). Se pueden observar un fragmento de algas rojas (derecha) y un grano de carbonato con su exfoliación característica. La barra de escala representa 250  $\mu\text{m}$ . (Láms. 1 a 10, microfotografías obtenidas mediante microscopía petrográfica).*

Mortero muy similar a LRD9, aunque en mejor estado de conservación.

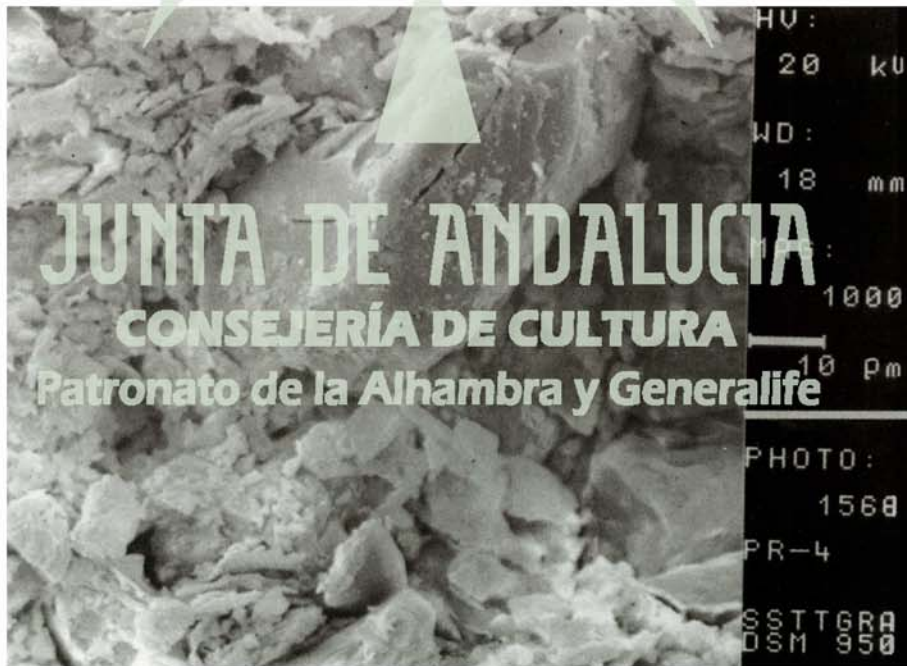
*Láms. 11 y 12. Se observa, prácticamente intacta, la morfología original de los granos minerales presentes en un ladrillo nazari procedente de los pilares de la Rauda. (Microfotografías obtenidas mediante microscopía electrónica de barrido).*

La observación de superficies de fractura fresca de los ladrillos originales procedentes de la zona inferior de los pilares corrobora los datos obtenidos por otras técnicas, en relación con la temperatura de cocción. Se observan claramente los gruesos fragmentos de desgrasante, así como los minerales de la arcilla. En ambos casos los contornos de las partículas minerales aparecen perfectamente definidos y no se aprecia ningún indicio de vitrificación (Tite y Maniatis, 1975).
