INTERVENCIÓN EN LA SALA DE LOS MOCÁRABES. EL MANTENIMIENTO DE LA ALHAMBRA.

MIGUEL ÁNGEL MARTÍN CÉSPEDES

REPAIRS ON THE SALA DE LOS MOCARABES. MAINTENANCE OF THE ALHAMBRA.

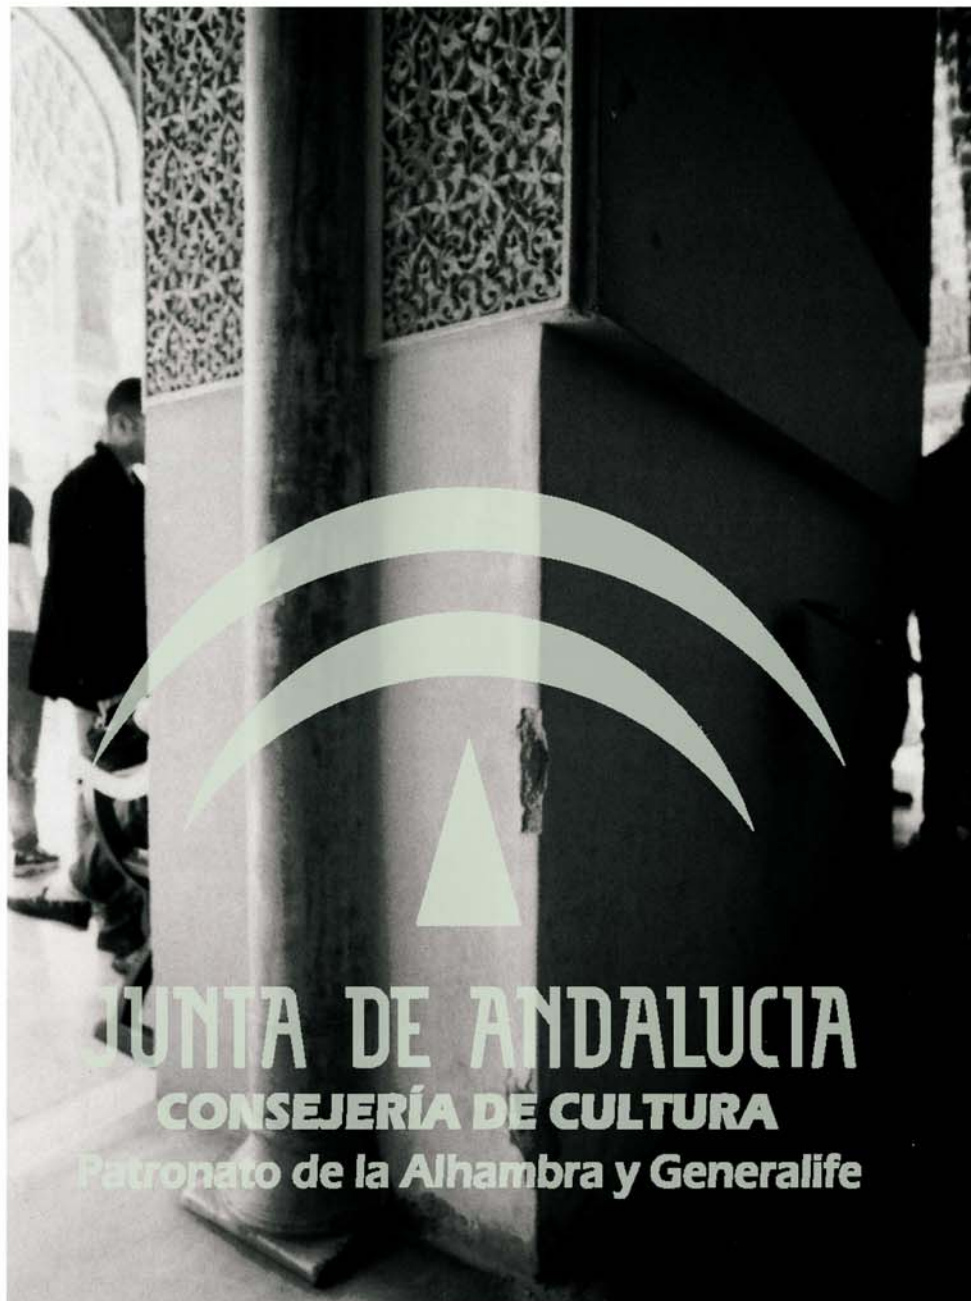
*Lám. 1. Estado previo. Erosión en una esquina.
En este apoyo de los arcos que enmarcan el Patio de Leones vemos una patología típica en lugares de gran afluencia de personas con fábricas muy sensibles a la erosión. Las humedades aparecen en puntos opuestos, donde los muros son colindantes a lugares con capacidad de captación de aguas de lluvia o por capilaridad.*

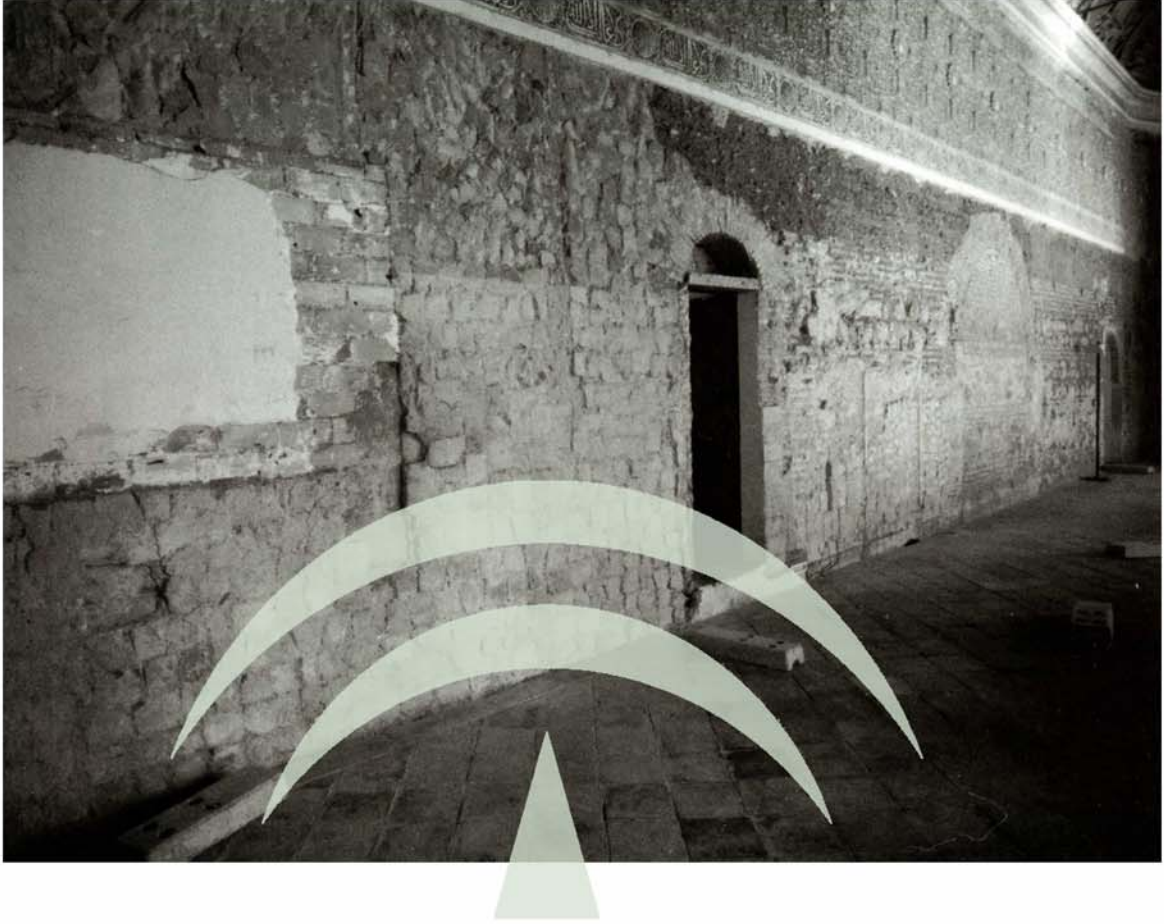
Lám. 2. Eliminación del revestimiento.

El muro sin el deteriorado revestimiento ha dejado ver la gran carga histórica que posee. Es el momento fundamental para la historiografía del monumento. Se aprecian los recortes y parcheos de cada intervención, se delatan antiguos huecos que contrastamos con la planimetría histórica y refulgen emocionantes tramos de la fábrica de tierra original.

Teniendo presente el estado en que se encontraba esta sala y el historial de la última capa de revestimiento, la intervención a realizar había de ser la total eliminación del revestimiento y la sustitución por otro revoco y acabado de estuco —como material compatible con el muro original y con capacidad para su mantenimiento— hasta el nivel dónde arranca la bóveda barroca y los restos de mocárabes originales. Paralelamente el pavimento cerámico en losas cuadradas es igualmente sustituido en su totalidad, tras descartar mantener como testigo aquellas en mejor estado por ser de escaso número y de menor antigüedad. De tal manera se plantea la operación, que es asimilable —permítase el símil orgánico— al cambio de piel que la naturaleza permite a algunos animales (recordamos como ciertos reptiles, por ejemplo, mudan la piel siendo expulsada la vieja por una nueva de iguales características). Pero este comentario doméstico no es sino aquello que los teóricos de la conservación del patrimonio histórico-artístico conceptualizan como la regeneración de la *piel de sacrificio*.

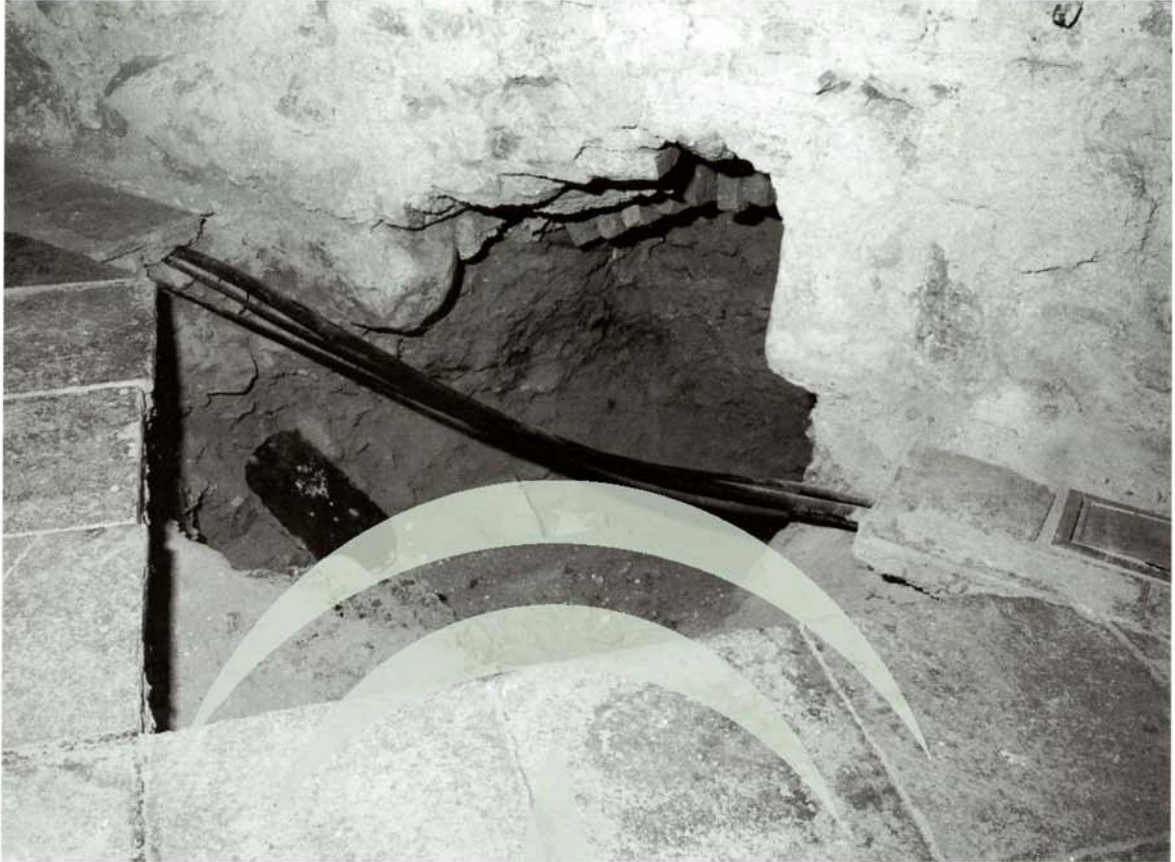
Lám. 3. Documentación arqueológica.

Cuando, con intención o por casualidad, emergen nuevos elementos históricos, se dibujan, fotografian y se datan o se remiten, en su caso, al Museo para su recuperación o exposición. Quedan para el Archivo todos los documentos en torno a la intervención: croquis, levantamientos fotogramétricos, historial fotográfico, etc.

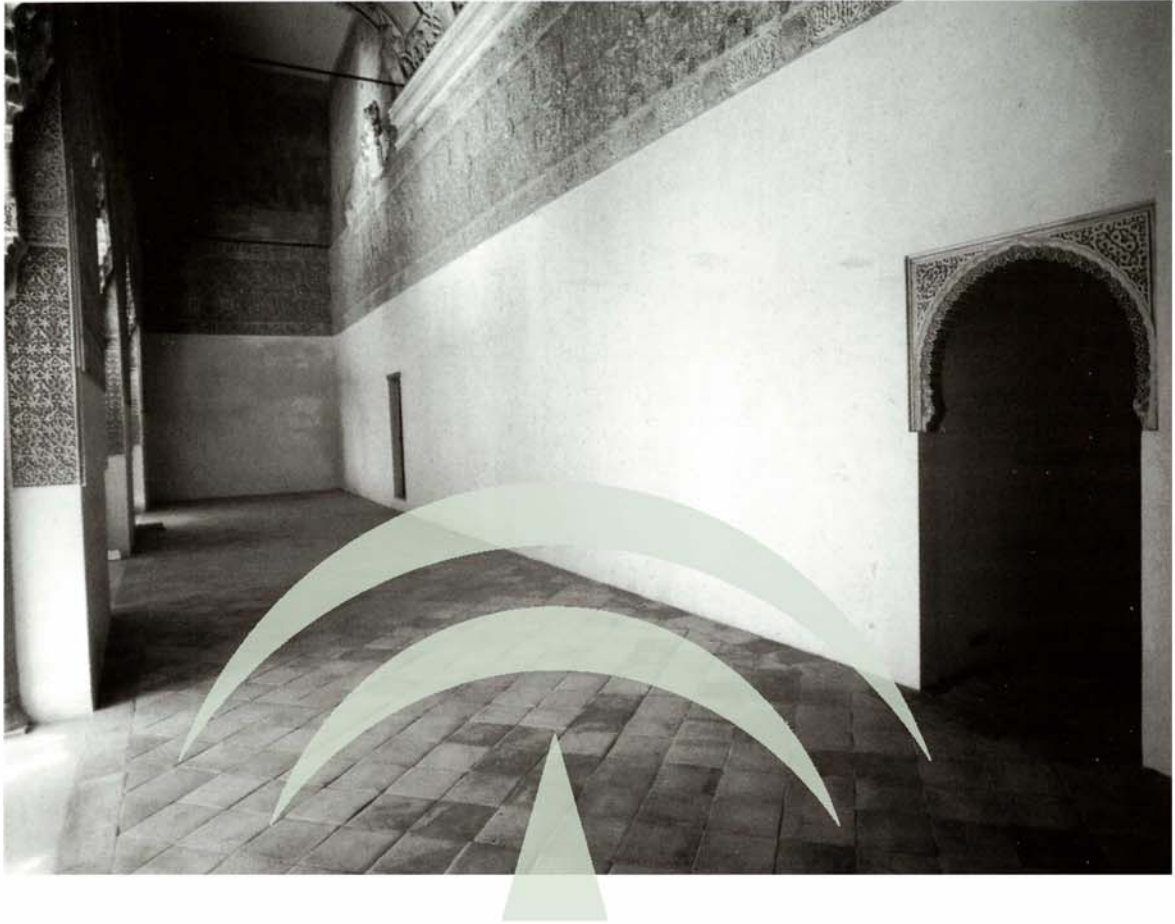
Lám. 4. Estado final.

La coherencia de los materiales y técnicas empleados devuelven autenticidad al espacio, sin enmascarar la arquitectura: el monumento no pierde ninguna cualidad preexistente y se mantiene vivo.

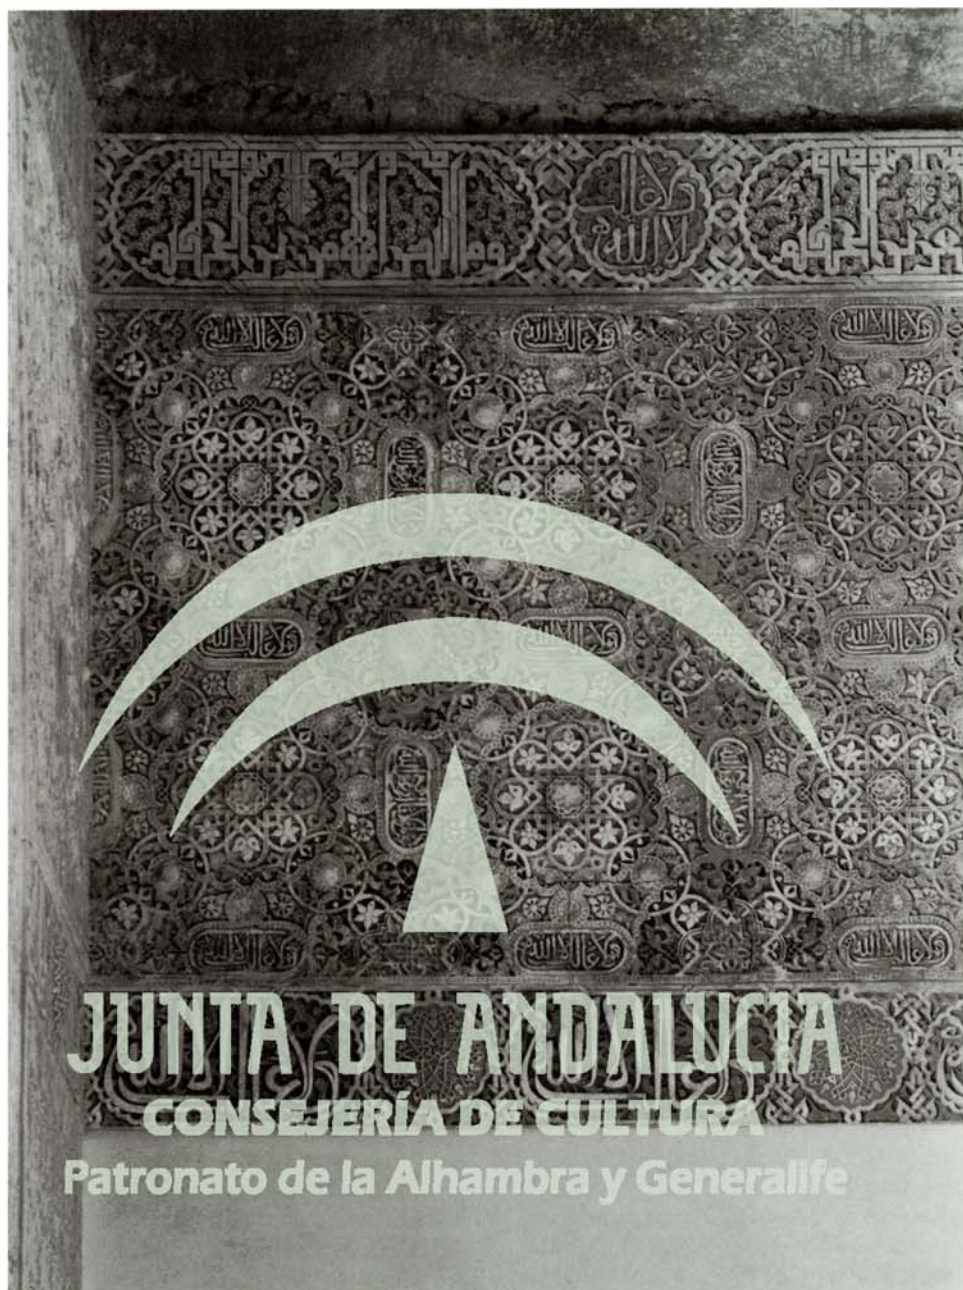
Lám. 5. Limpieza de yeserías.

Una somera limpieza de las yeserías decorativas ya deja ver la calidad de la policromía original (más las sucesivas intervenciones históricas de restauración) dejando para otra fase la recuperación definitiva y completa de esta rica decoración nazarí.

Se completa esta actuación con una somera limpieza de polvo acumulado en las yeserías decorativas superiores, más una cata de consolidación de la policromía original de las mismas, como testigo y ensayo de una futura operación de restauración más específica para este elemento.
