Reposición del techo cóncavo de la Sala de la Barca

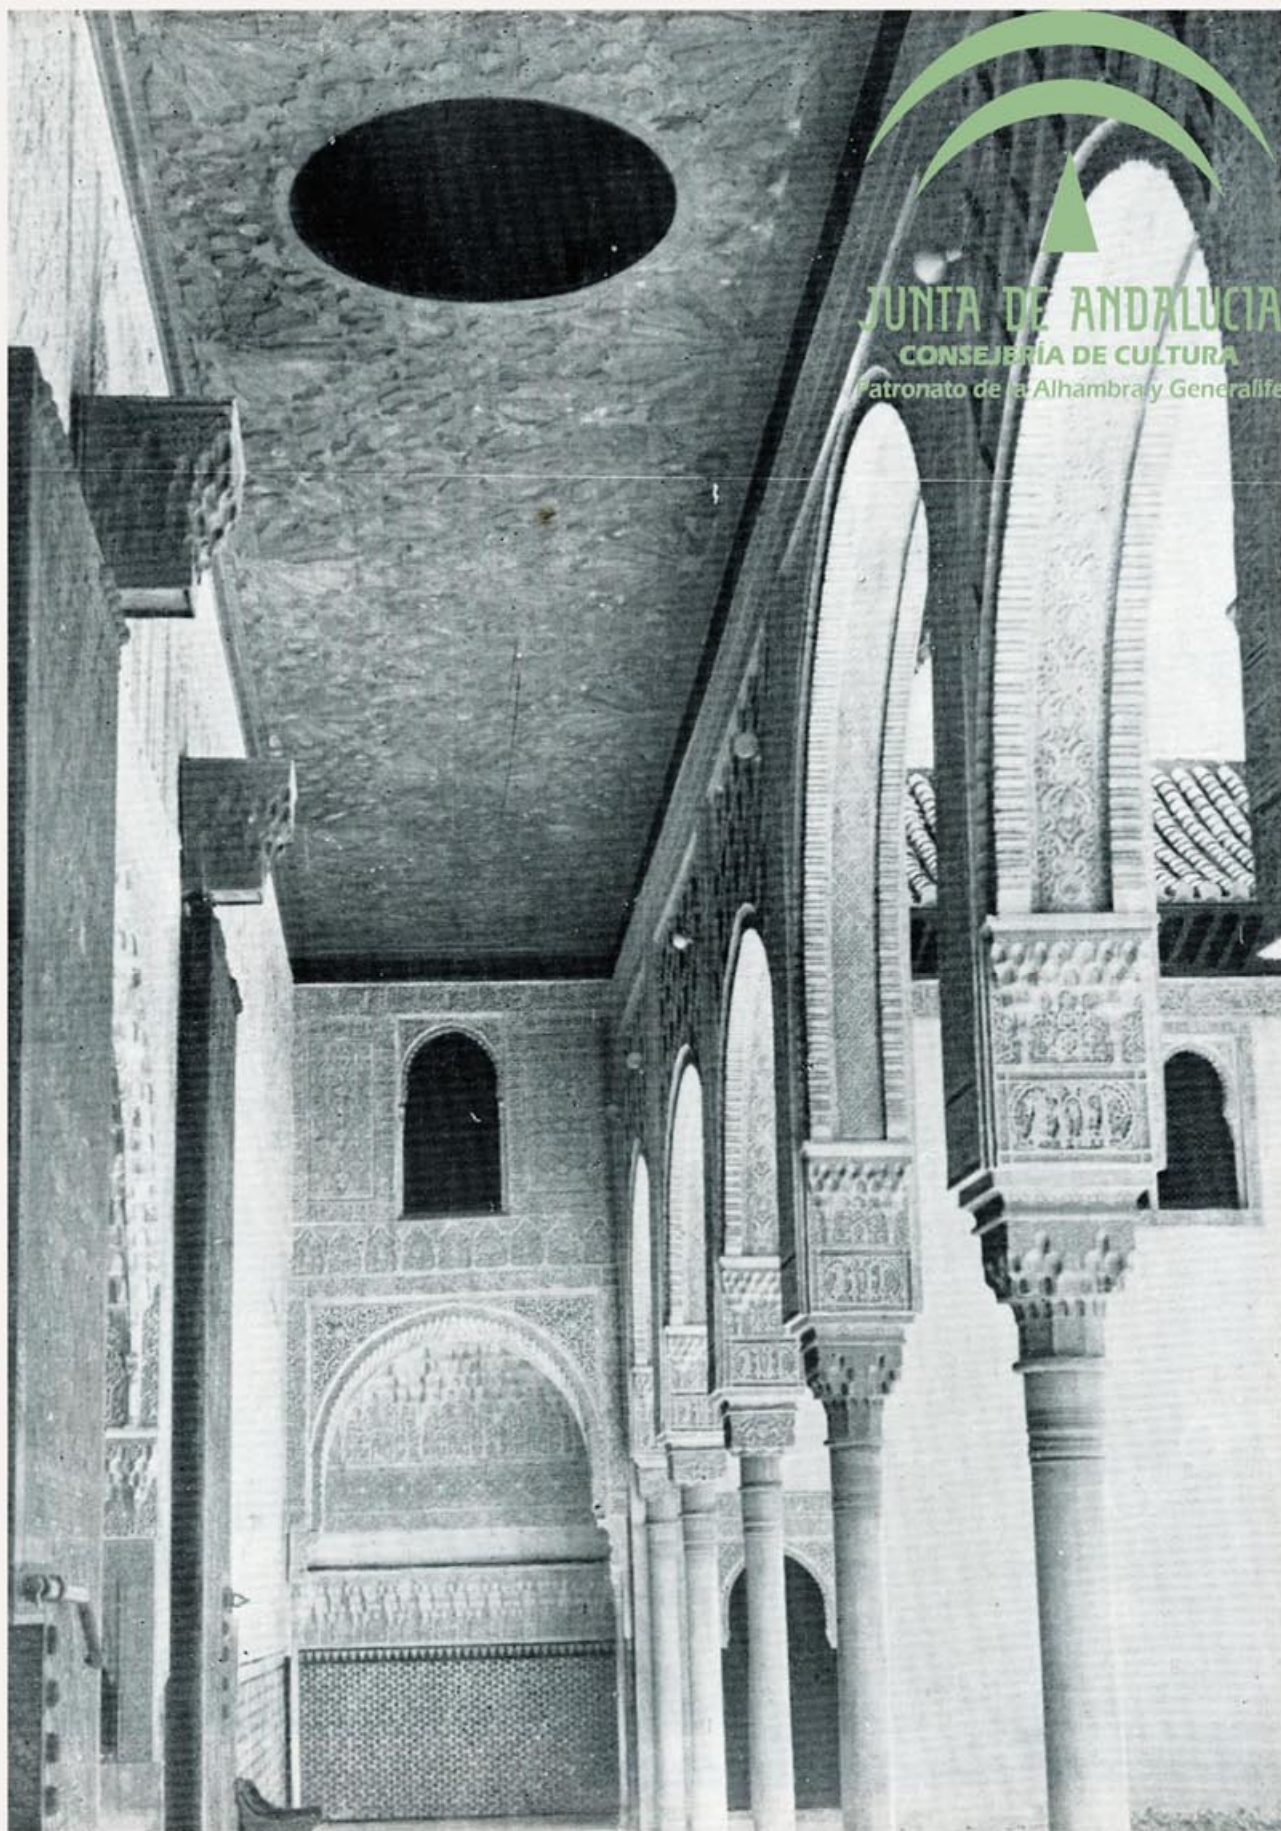
GALERIA DE LA SALA DE LA BARCA
Después de la restauración del techo. Foto López Murcia.

Muy pronto quedó montada también la cubierta del pórtico y colocado el techo de lazos, en el que se acoplaron algunos fragmentos del techo antiguo apenas chamuscados, como testimonio de la fidelidad de la reconstrucción y para conservarlos en su lugar de origen, los cuales se reconocen perfectamente porque no se llegaron a restaurar los restos de color que conservaban antes del incendio. En cambio, la re-

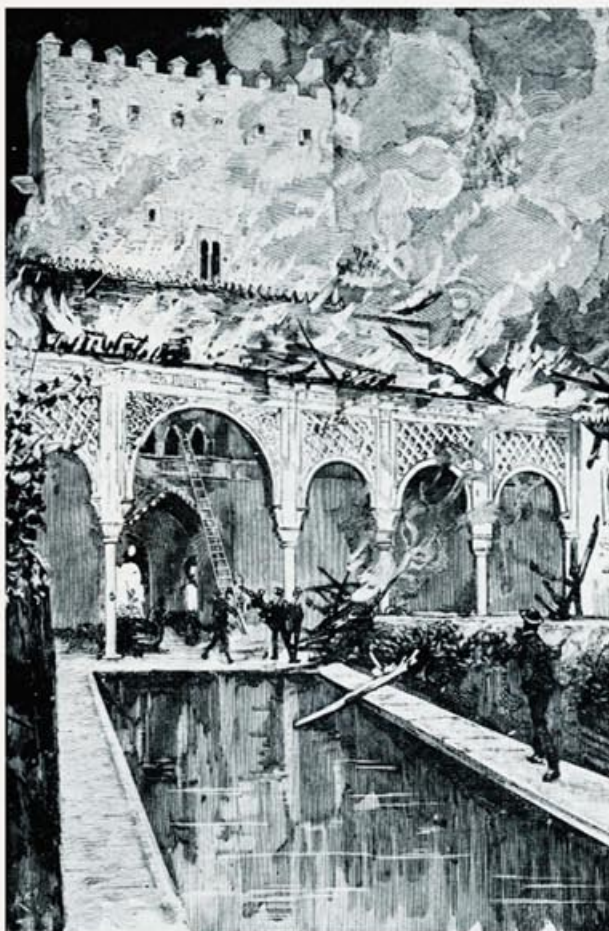
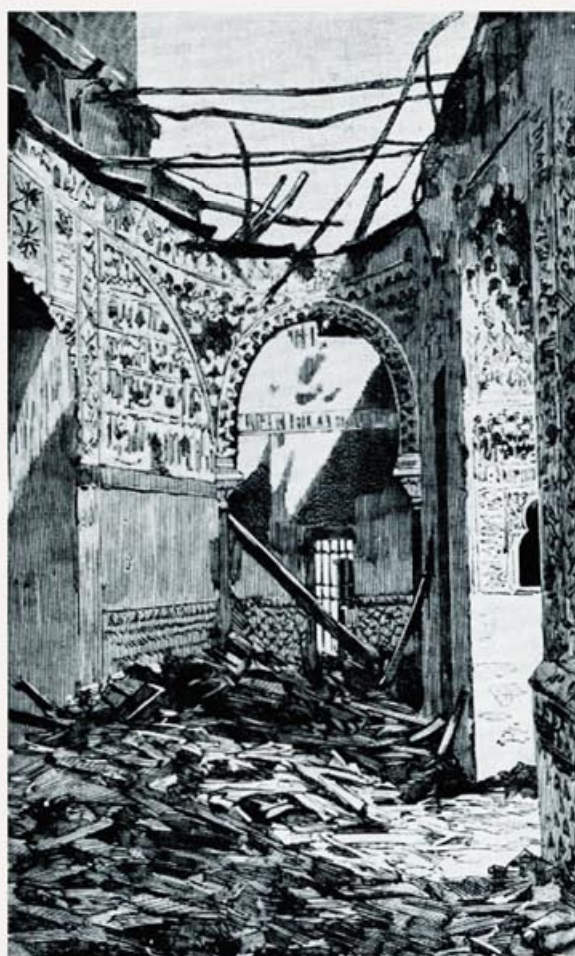
GALERIA DE LA SALA DE LA BARCA

Dibujos de la época del incendio: a) Galería en llamas. b) Sala de la Barca, con muchos fragmentos de' techo hundido, en parte quemados, en parte desaparecidos luego.

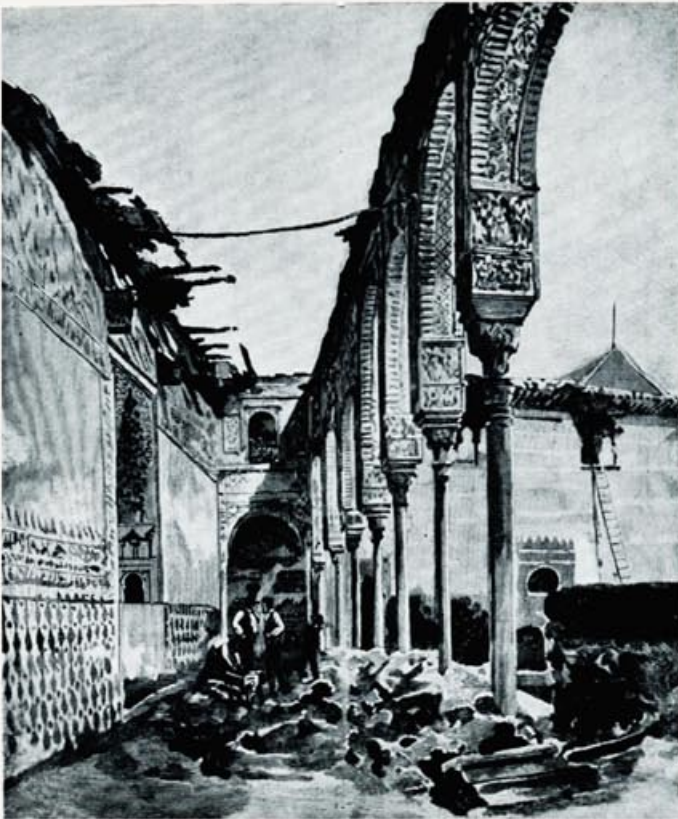
GALERIA Y SALA DE LA BARCA

a) y b) Dos aspectos de la galería, según dibujos de la época del incendio.

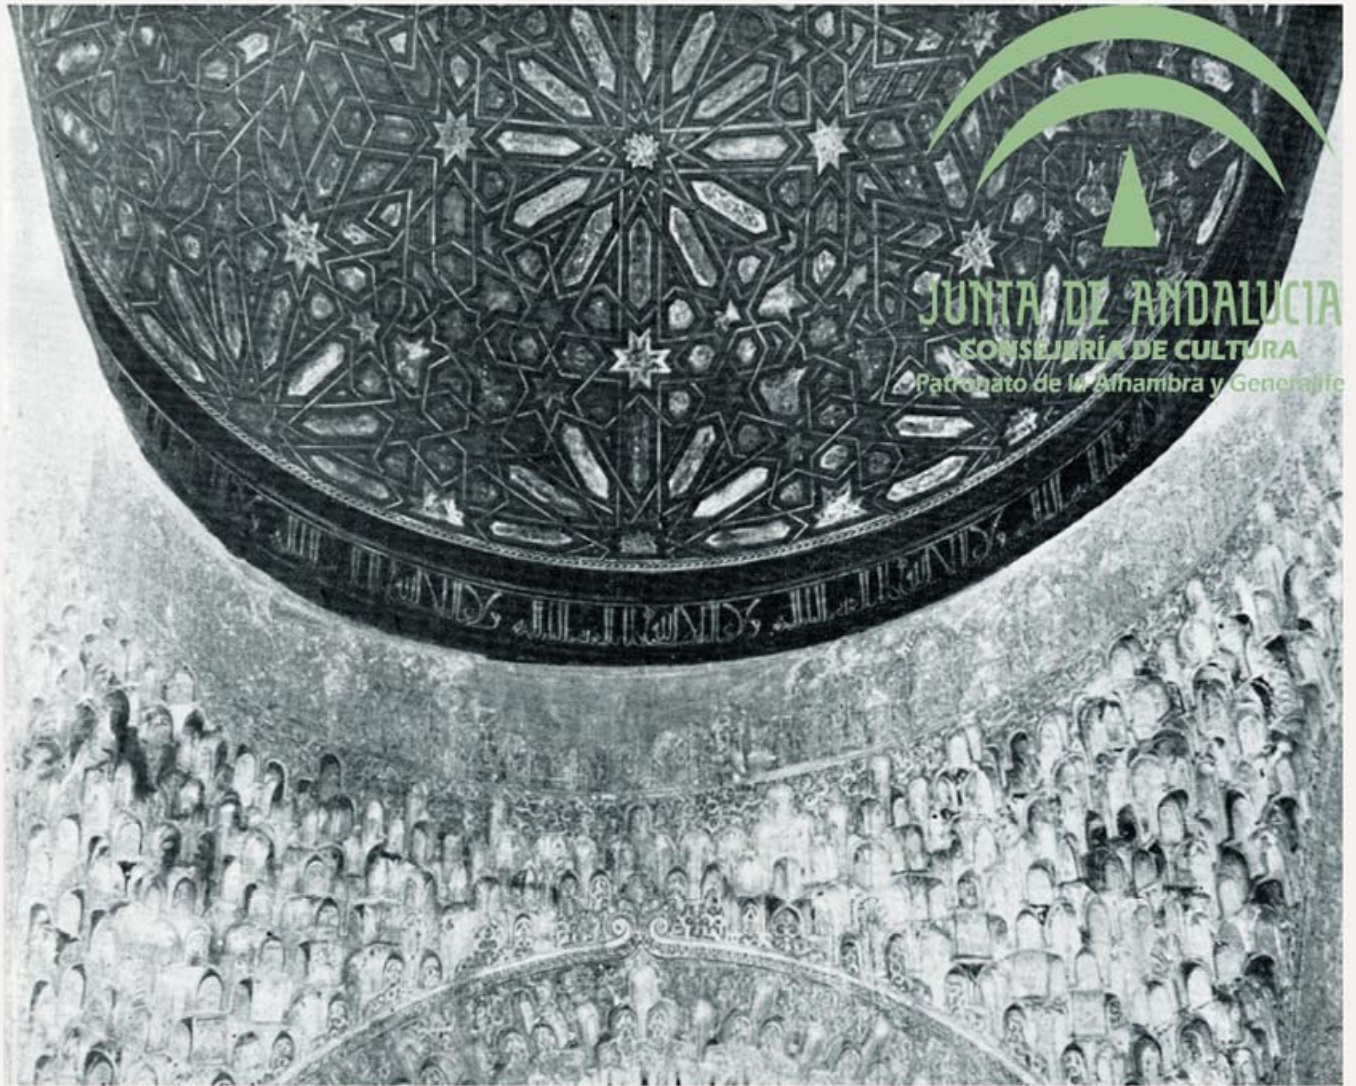
Techo de la Sala de la Barca después de la restauración de 1965. Foto López Murcia.

construcción de la traza de lazo que decoraba el techo de la Sala de la Barca ofreció dificultades extraordinarias, especialmente por las superficies curvas sobre que se desarrollaba, y a pesar de que se disponía de grandes trozos del techo, que por haberse hundido conservó muchos elementos casi intactos o sólo en parte quemados, así como de fotografías y hasta se dice que de dibujos realizados con anterioridad al incendio por D. Rafael Contreras, padre del arquitecto D. Mariano Contreras, que dirigió los primeros trabajos de reparación y formuló el primer proyecto.

Sin embargo, pronto se comprobó la dificultad que, no obstante, ofrecían no sólo la interpretación de la traza medieval, sino también la interpretación de las diferencias entre las posibles medidas del techo cuando se construyó, las que tenía después de las deformaciones posteriores y las dimensiones de la armadura de costillas que se labró precipitadamente y que tenía que recibir la tablazón sobre la que se iba a reproducir la decoración de lazo ataujerado. Es indecible la cantidad de estudios parciales y de conjunto que fue preciso realizar. Como testimonio del esfuerzo, de los tanteos y de la escrupulosidad con que se procedió, nos queda una maqueta y los diversos planos realizados hasta lograr los definitivos, cuya elaboración, más o menos lenta, pero ininterrumpida, comenzó días después del incendio, ocupó todo el período de gestión del arquitecto Sr. Cendoya, preocupó al Sr. Torres Balbás e incluso el Sr. Prieto-Moreno informaba en 1941 que se seguía trabajando en estos planos, ya que en la Memoria remitida en 1937 a la Comisión de Cultura y Enseñanza de la Junta Técnica del Estado se había incluido, como obra preferente a realizar, la del techo de la Sala de la Barca. Incluso en el momento mismo de realizarla ha sido preciso resolver sobre la marcha no pocas dificultades.
