Un trozo de la cerca de Granada recuperado

Nuevo portón para el Cuarto Dorado

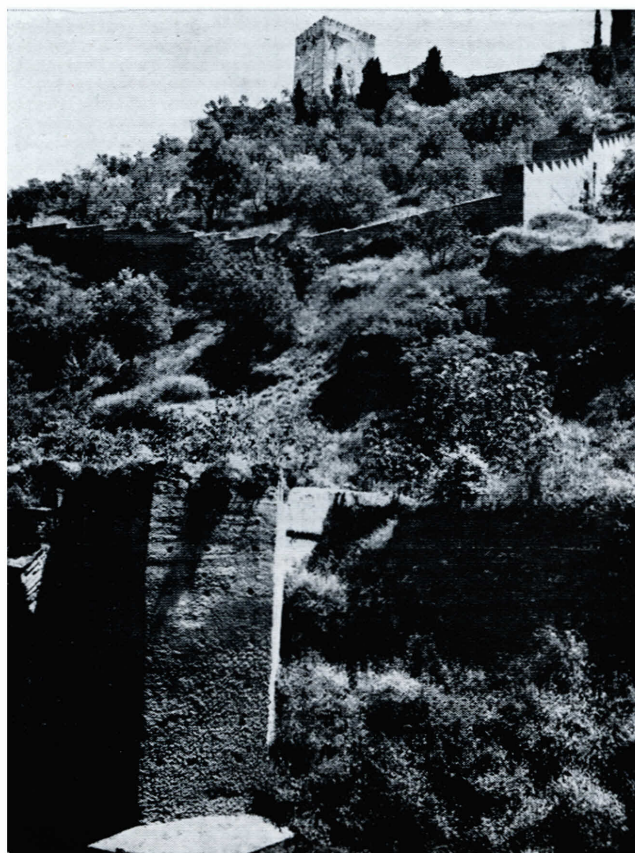
TROZO DE LA CERCA DE GRANADA RECUPERADO
Pág. 139).

Bastó, pues, retirar aquellos escombros y la vegetación que los trababa para que surgiera casi intacta la muralla, con algunos desplomes y reparaciones antiguas de los estucos con que se careaba y que en muchos puntos conserva. Conforme se desplazaba esta tierra daba la sensación que se reconstruía la muralla y en realidad simplemente se descubría y se consolidaba, para lo que se rejuntaban las restauraciones más antiguas, se rellenaban huecos y, sobre todo, se entautó de ladrillo las superficies corroidas por las raíces de la vegetación parásita, lo que, en efecto, le da apariencia de obra nueva, no siéndolo. Por tanto, el muro medieval debió elevarse mucho más, y sin arboleda próxima subrayaría con mucha más fuerza el límite de la ciudad, aguas abajo y el del campo exterior, aguas arriba.

De momento ahí queda este trozo pintoresco y expresivo de muralla, consolidada y vista, en espera de soles y de lluvias que la doren y de otros reconocimientos más amplios por la ladera, que nos la expliquen mejor y la completen (lám. XLVII).

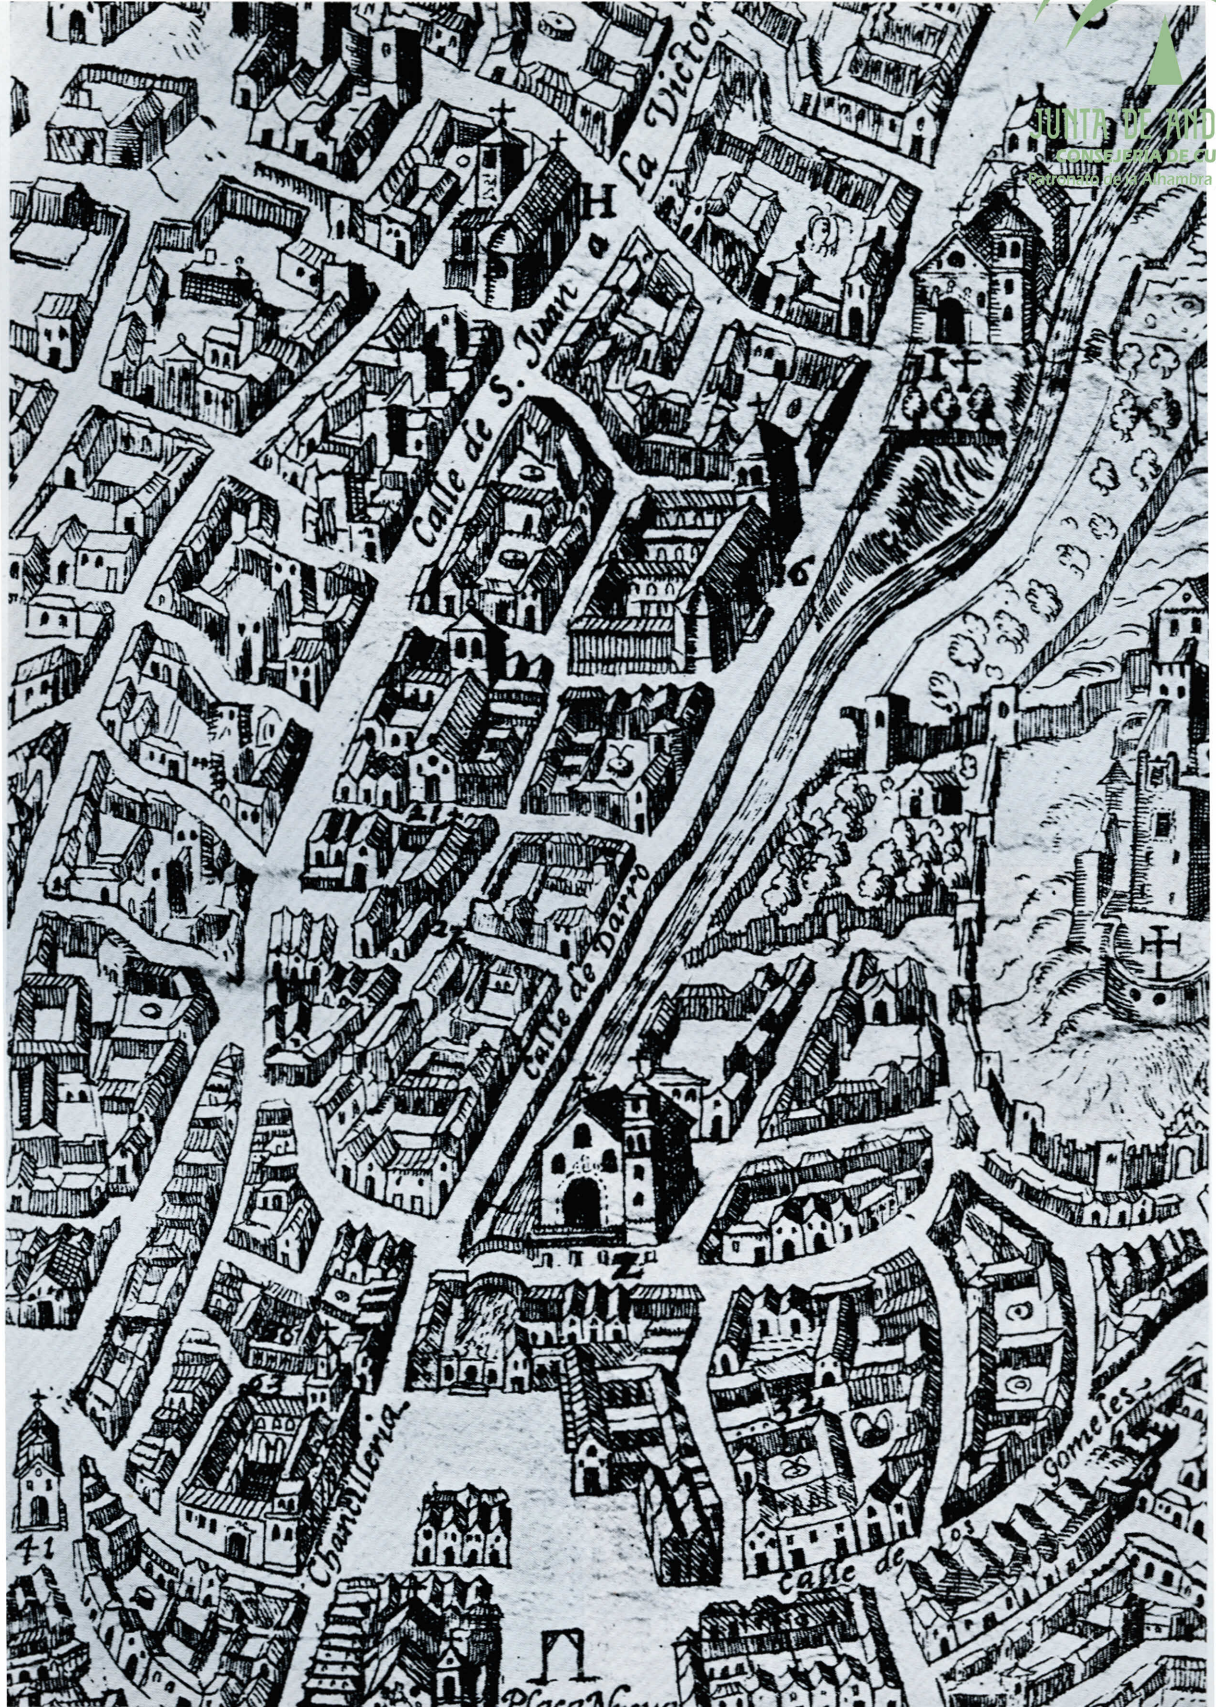
LA CERCA DE GRANADA. ENTRE LA ALHAMBRA Y EL DARRO, SEGUN LA PLATAFORMA DE AMBROSIO VICO. (Pág. 139.)
