La tradición del uso del yeso en exteriores

5. INTERVENCIÓN EN LA IGLESIA DEL SALVADOR (TERUEL)

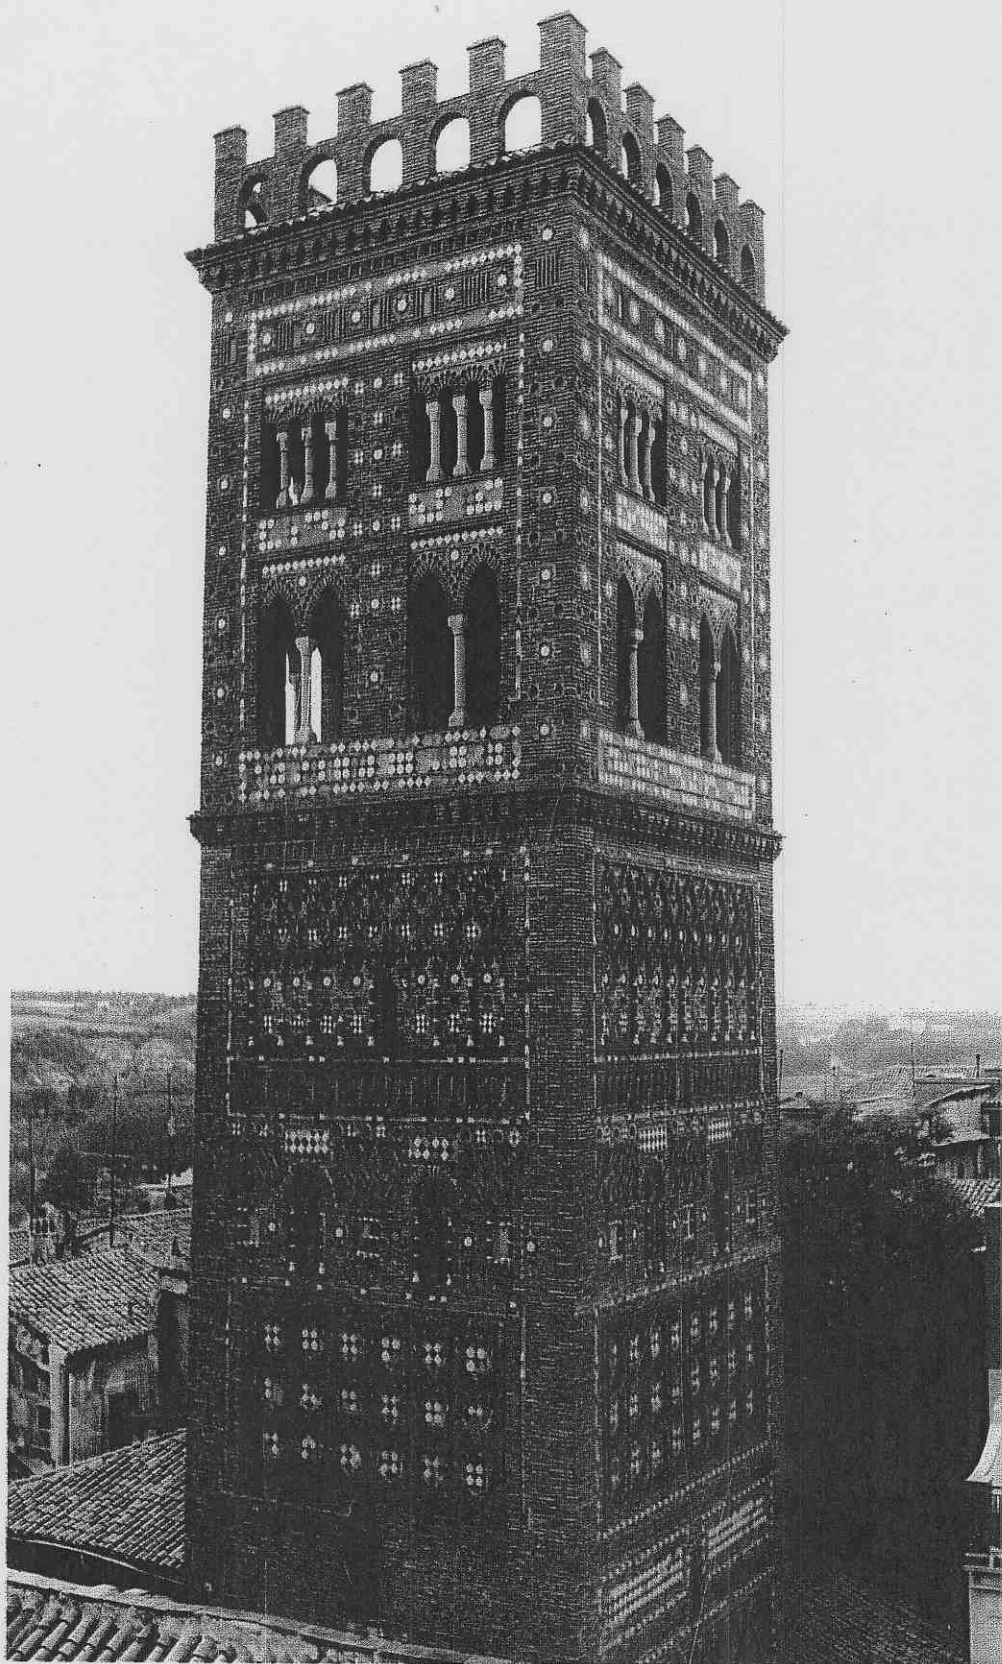
Fig. 7. Torre del Salvador.

Se pudo comprobar el deficiente estado de conservación de las juntas de mortero de cemento utilizado en las zonas reconstruidas en la posguerra civil. Se hicieron pruebas de rejuntado con morteros bastardos de cemento y cal que presentaron problemas de adherencia sobre el mortero de yeso con cal del interior de las juntas además de problemas de fisuras verticales de retracción en las juntas horizontales cada 20 ó 30 cm. Dado que el mortero original era de yeso con algo de cal se probaron también dos reproducciones del mismo utilizando yeso industrial de granulometría semejante con cal, y yeso de Albarracín con cal, ambas pruebas con los porcentajes de los materiales próximas a los obtenidos en los análisis.

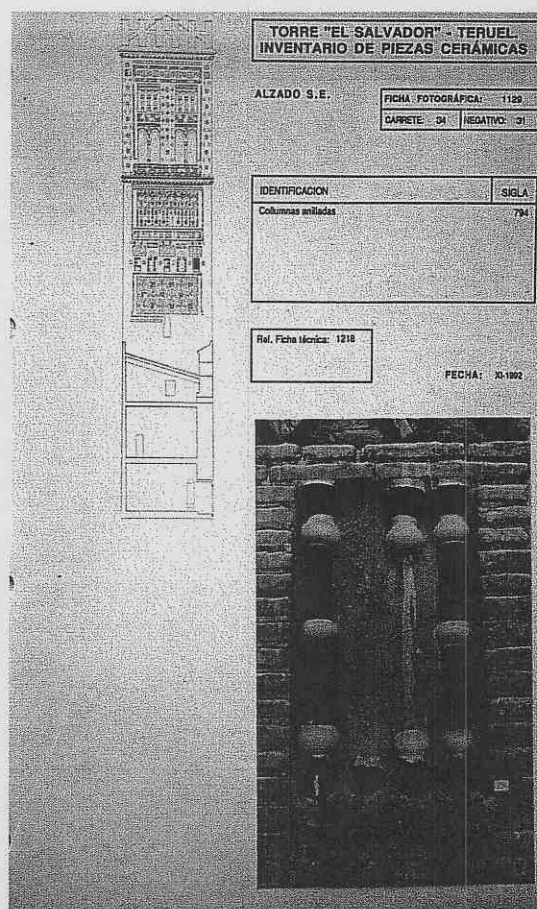
Fig. 11. Ficha del inventario de piezas cerámicas.

Existían dos tipos de problemas. Los superficiales, debidos más a impactos o presencias de caliches que a la propia degradación de los barnices, y los volumétricos ocasionados por la desaparición de importantes fragmentos sobre todo en piezas de formas redondeadas.

- Limpieza con disolventes orgánicos (etanol y acetona) para eliminación de grasas.
- Sellado de fisuras mediante inyección de paraloid B-72 disuelto en xilol en concentración del 10 por ciento previa impregnación con acetona.
- Sellado de grietas con inyección de un preparado a base de acetato de polivinilo (1:2 en agua) y primal al 50 por ciento espesado con polvo de piedra pómez previa impregnación con agua y etanol (2:1).
- Reconstrucción del volumen de algunas piezas mediante yeso de alta dureza y consistencia espesa, y posterior protección con resina acrílica.
