# PROBLEMAS GEOTECNICOS DE LOS MONUMENTOS Y OBRAS ANTIGUAS

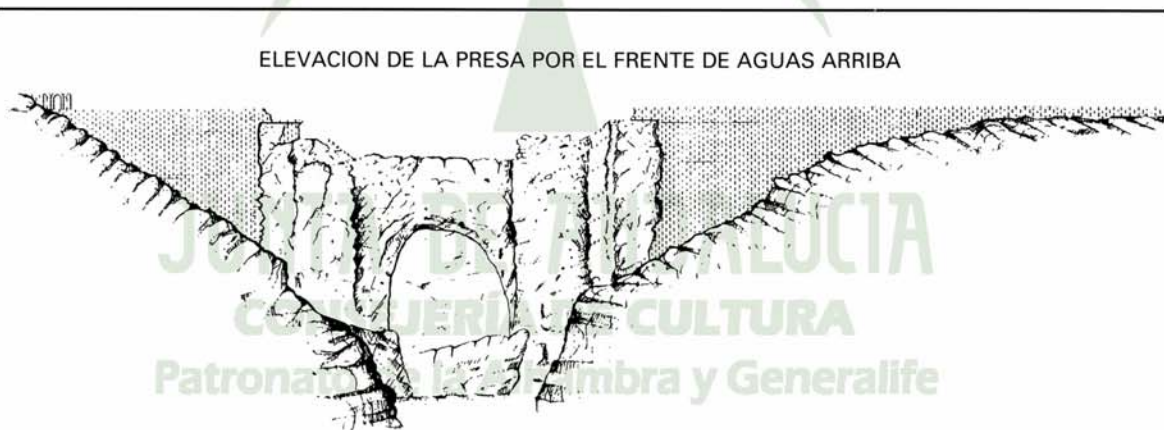
Fig. 13. Presa arruinada del Pantano de Puentes (Bautista y Muñoz, 1986).

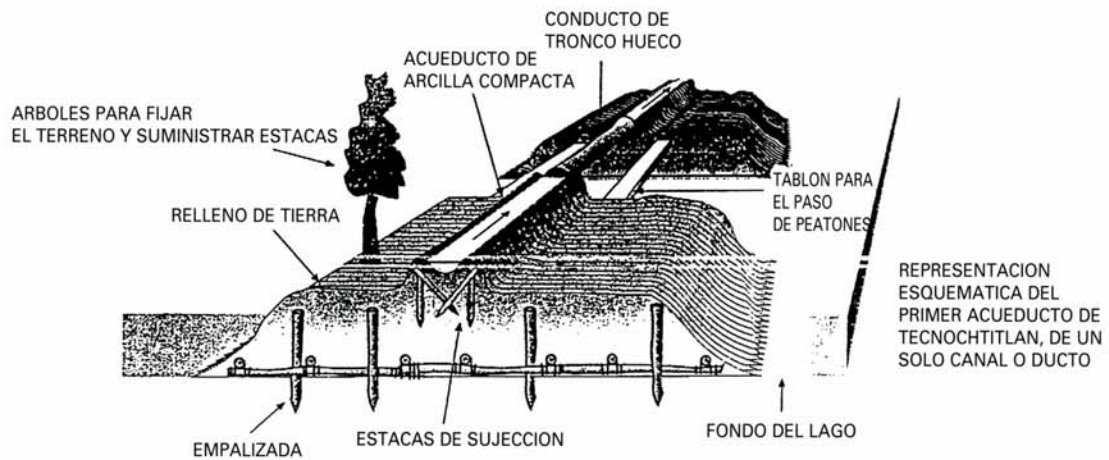
Fig. 20. Acueducto de Tenochtitlan. (México): primera y segunda versión.

Profesor Rodríguez Ortiz, en el que, además de drenajes, se utilizaron micropilotes y ampliación del cimiento por cosido. El ejemplo de la figura 20 corresponde a un recalce (más bien reconstrucción) antiguo, en el Acueducto de Tenocitlan (México) en el que, mediante pilotes de madera y un entramado de cuerdas (precedente de una geomalla) se pudo conseguir la estabilidad de las islas-terraplén en que se apoyaba el Acueducto.

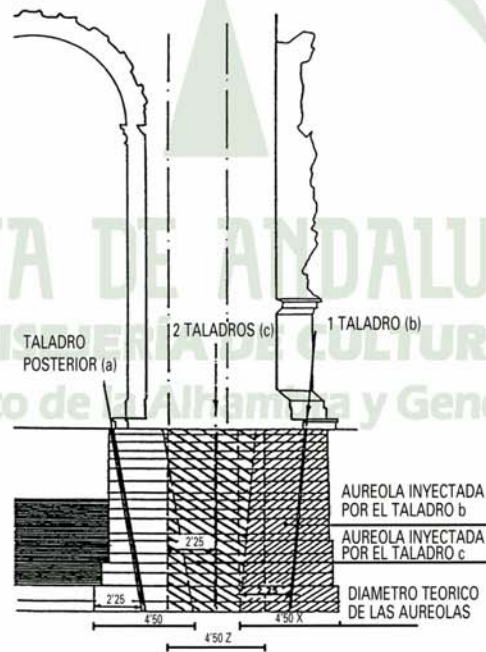
1. ESTACION ETOILE
2. PASADIZO
3. PASADIZO PARA AUTOMOVILES
- 3b. VENTILADORES
5. PEATONES
7. } SISTEMAS DE VENTILACION
8. }
9. PROYECTORES

A) ALZADO

B) MACIZO NOROESTE

Fig. 21. Arco del Triunfo de París y ensayo de consolidación de cimientos mediante inyecciones.

En lo que se refiere a tratamiento del terreno, el sistema más empleado es el de inyecciones, bien para consolidar el propio cimiento (falta de elemento cementante), bien para consolidar y aumentar la calidad del terreno subyacente y circundante (caso de la figura 21, correspondiente al Arco de Triunfo de París, apoyado sobre arenas de Beauchamp, debilitadas por filtraciones).

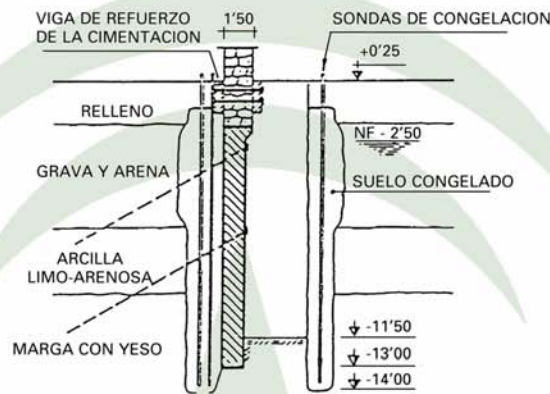
A) PLANTA CON CILINDROS DE TERRENO CONGELADOS

B) ALZADOS DE LOS POZOS CONGELADOS CON EL RECALCE (MURO ANCLADO) DE LOS MUROS DE CARGA

C) RECALCE PROVISIONAL DURANTE LA EXCAVACION GENERAL

Fig. 23. Ampliación y recalce de la casa del Cordón en Burgos (Delgado, 1991).

Sin embargo no deben olvidarse otros sistemas más sofisticados, como el de congelación, utilizado en la Casa del Cordón (Burgos) para realizar pozos bajo el nivel freático y recalzar los muros de carga, creando una pantalla anclada que sirviera de cierre de nuevos sótanos. En este caso también se utilizaron micropilotes como recalce provisional de pilares (Fig. 23).

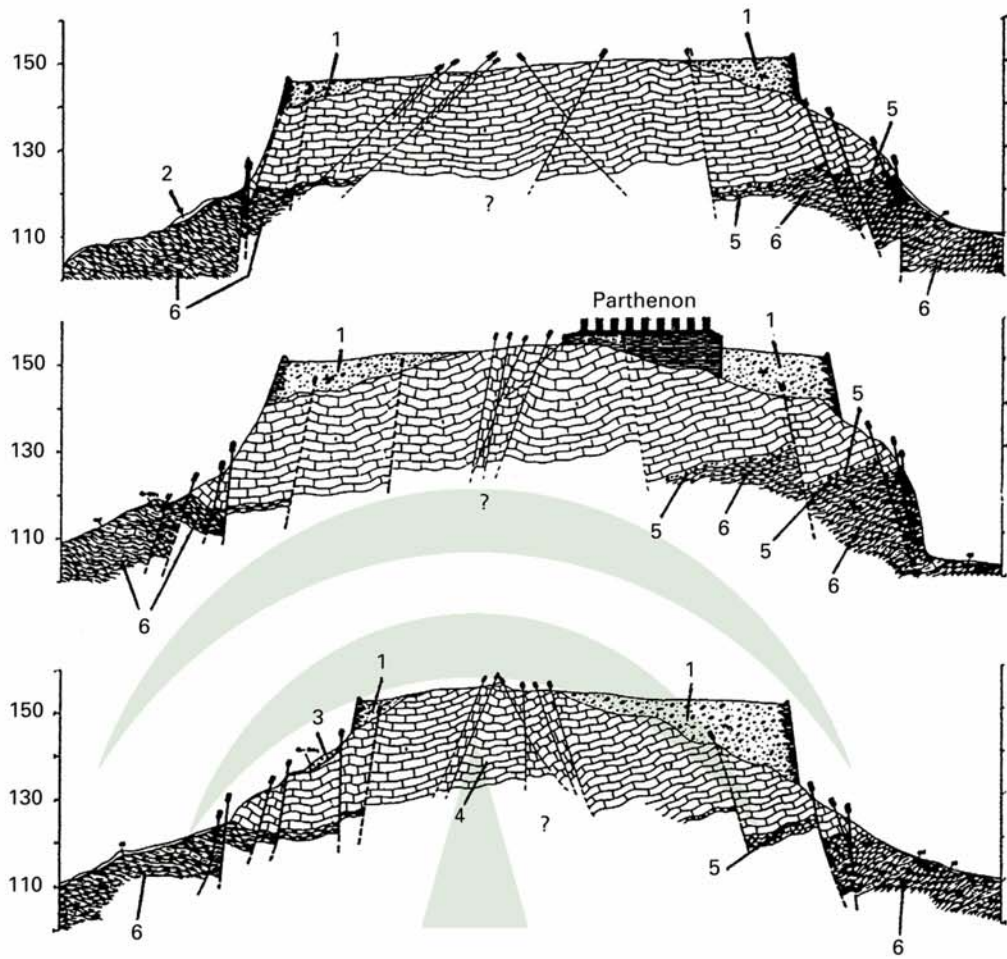
Fig. 25. Perfil geológico de la Acrópolis de Atenas.

En la figura 25 puede verse un corte geológico vertical de la colina de la Acrópolis, en el que se aprecia que el sustrato principal y central es una formación caliza con fallas casi-verticales, bordeadas de esquistos y margas areniscosas. También se distingue algún nivel conglomerático, los derrubios de ladera o coluviones, los rellenos artificiales del trasdós de las murallas que cierran la Acrópolis (para conseguir una plataforma superior horizontal donde se asienta el Partenón y el Erecteión). El mapa geológico de detalle se hizo a escala 1:500. Las mayores fallas están localizadas en las laderas de la colina, a lo largo de dos direcciones (E-W y N-S), con saltos de las capas inferiores a 10 m, presentándose milonitizaciones en los contactos de las calizas y los esquistos areniscosos. Los monumentos se instalan en algunos bloques con insignificantes fracturas, rellenas de material cementante.

El agua se infiltra por las calizas y sale por los contactos con los esquistos, circulando por las intensas fracturas de las laderas en calizas. Se estima que la infiltración a través de las calizas viene a ser de unos 4.500 m<sup>3</sup>/año.

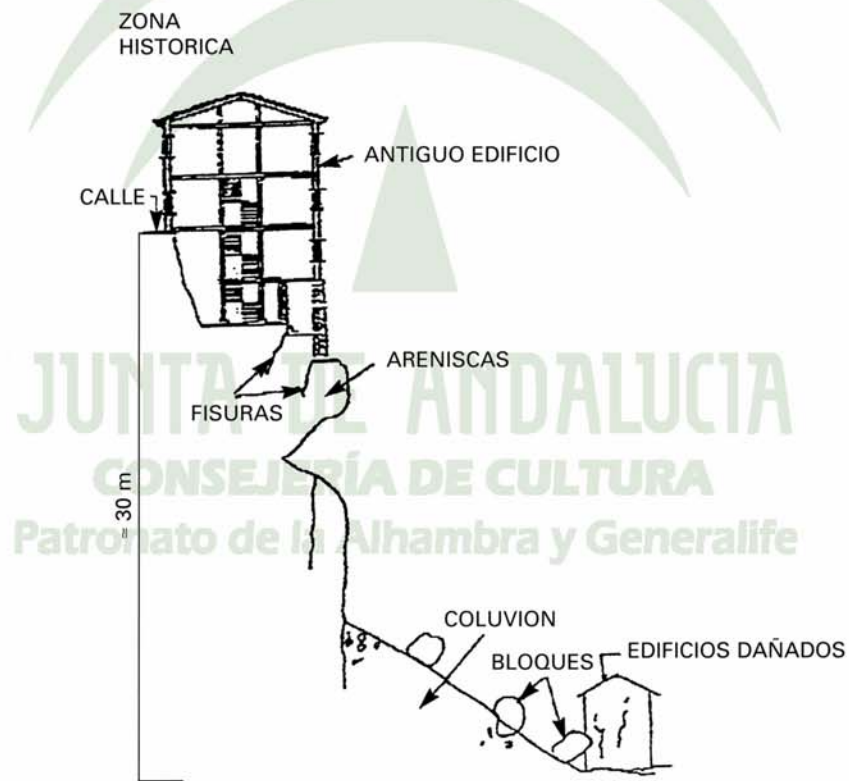
Fig. 27. Problemas típicos de la ciudad de Frías (Burgos).

En otros Conjuntos Monumentales, como el de Frías, en Burgos (Fig. 27), se han desarrollado ya las cuatro primeras fases, llegando a definir el tratamiento detallado de la ladera inestable, con ayuda de fotografía terrestre. En el de la Alhambra y El Generalife, como se verá con detalle en otras comunicaciones, se está acabando un estudio de detalle al nivel de 4ª Fase, aunque en algún caso particular (Patio de
