LA ALHAMBRA:
LUGAR DE LA MEMORIA
Y EL DIÁLOGO

**LA CONSERVACIÓN DE ALICATADOS
EN LA ALHAMBRA DURANTE LA ETAPA
DE RAFAEL CONTRERAS (1847-1890):
¿MODERNIDAD O PROVISIONALIDAD?**

ANTONIO ORIHUELA
Escuela de Estudios Árabes (EEA-CSIC)

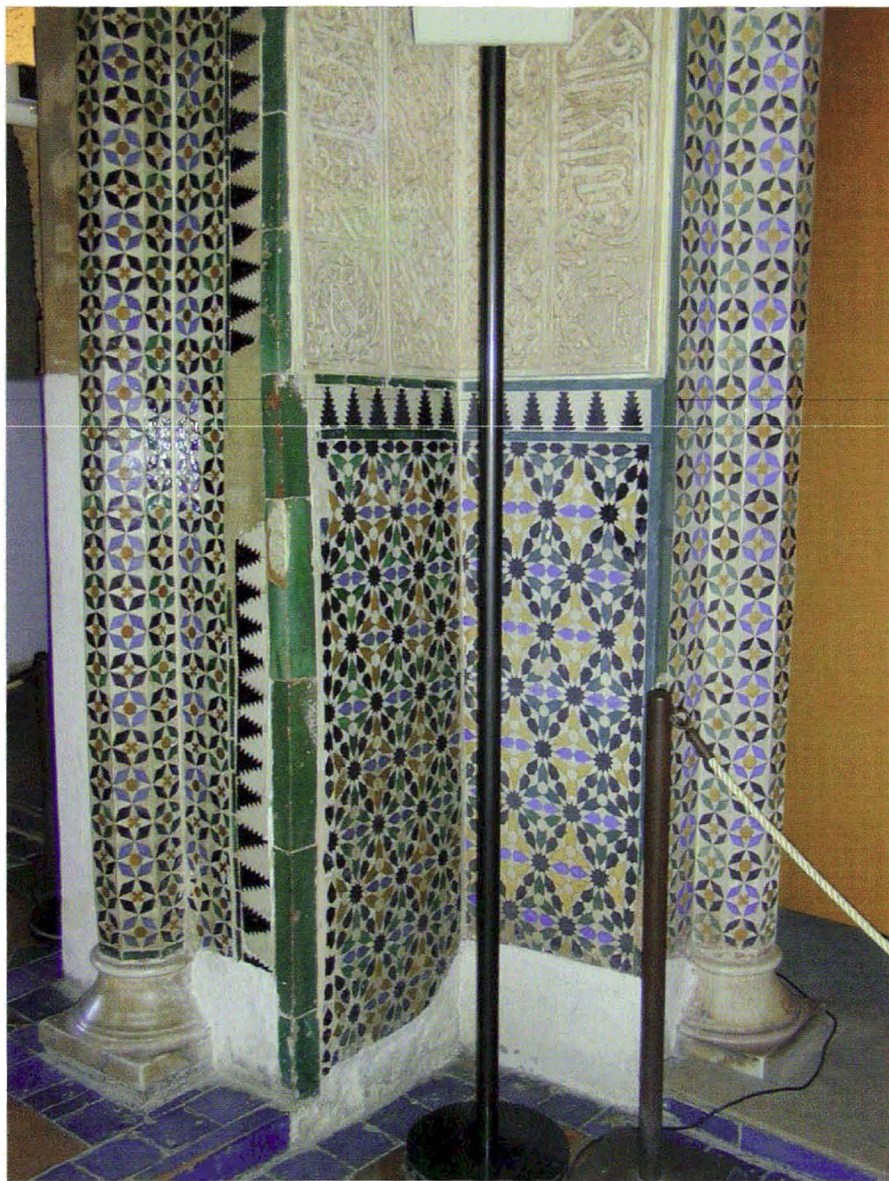
Fot. 3. Sala de los Reyes, esquina nordeste. La columna y el zócalo de la izquierda son alicatados originales, los de la derecha son reproducciones de estuco.

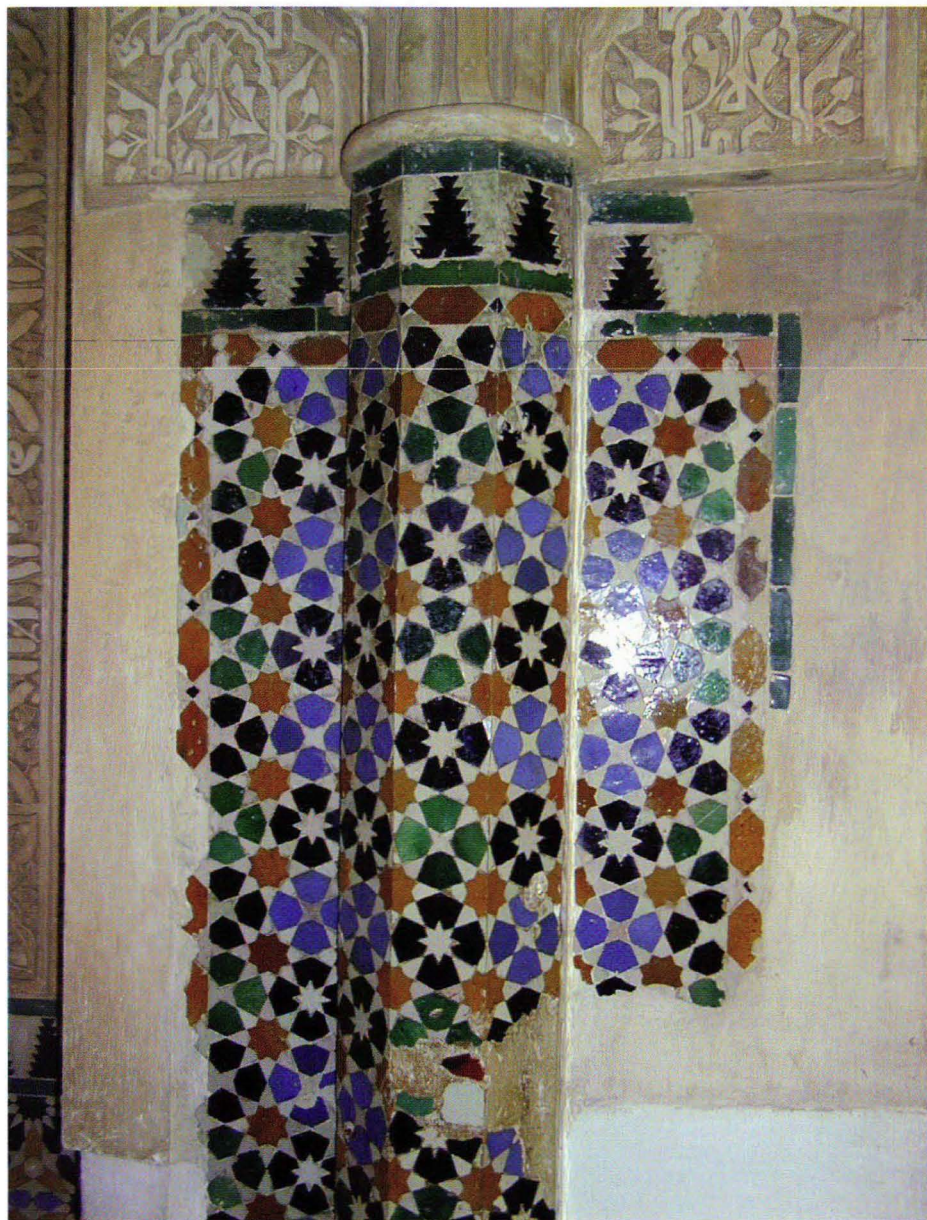
Fot. 4. Sala de los Reyes, columna y pilastra de la esquina noroeste que conservan el único alicatado original del lado oeste de la sala.

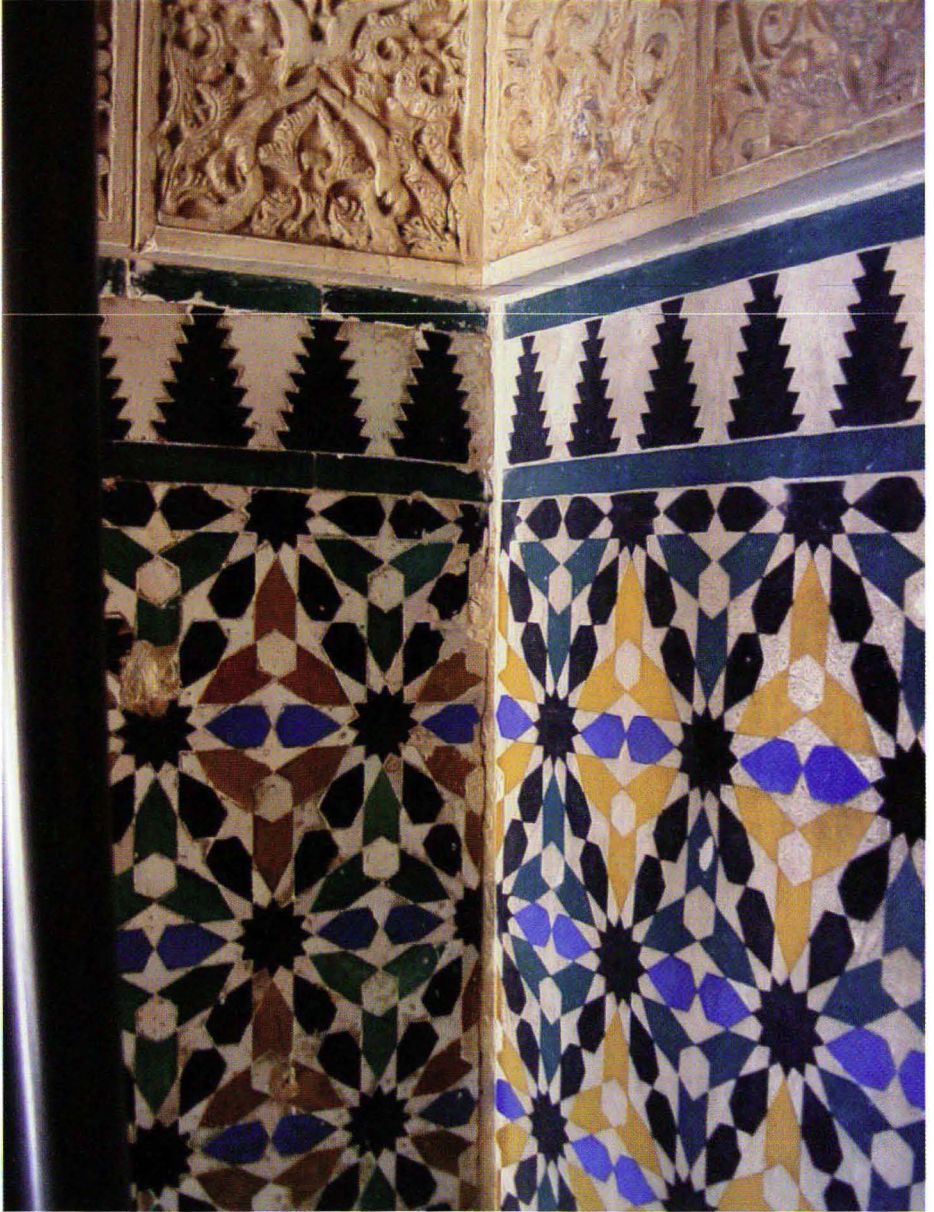
Fot. 5. Sala de los Reyes, detalle del zócalo de la esquina nordeste.
La mitad de la izquierda es el único zócalo alicatado original de toda la sala.

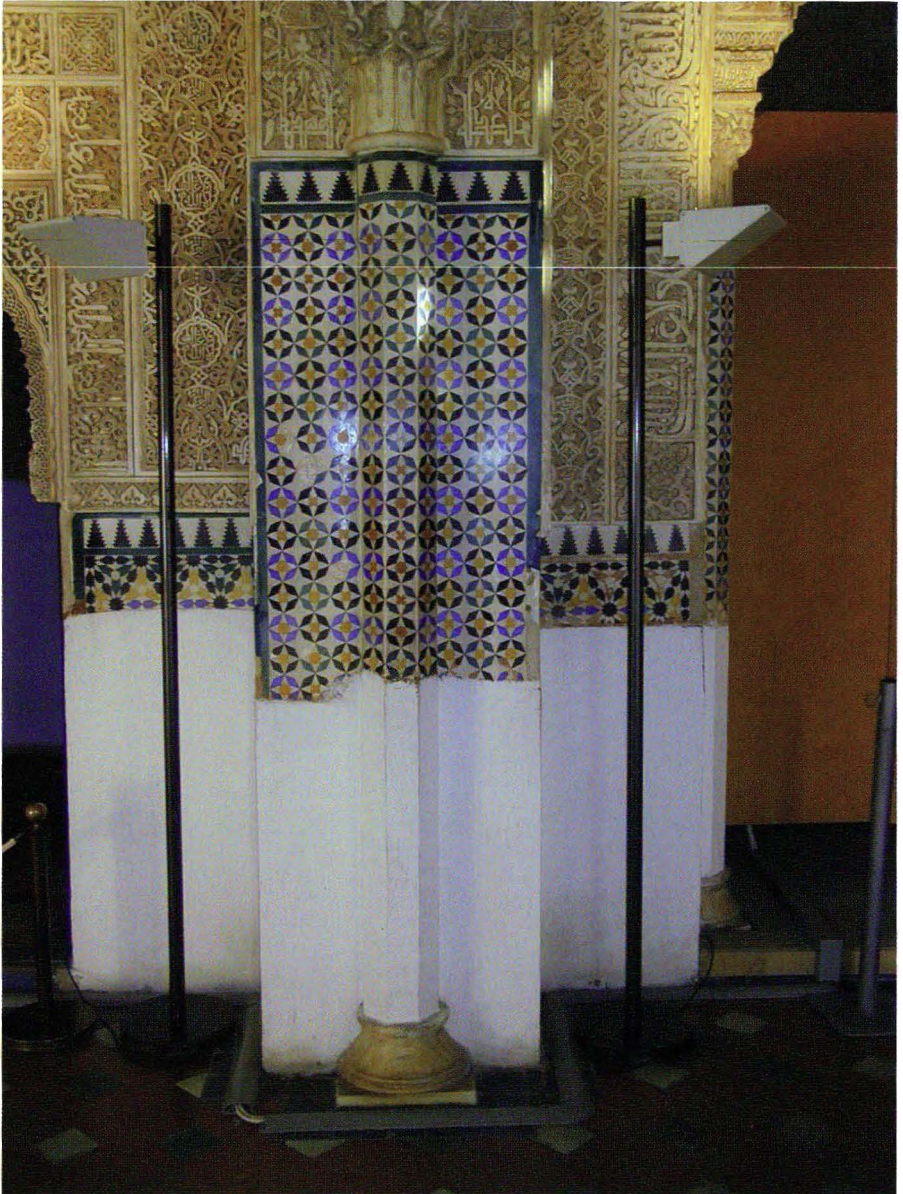
Fot. 7. Sala de los Reyes columna y pilastra del lado este. Las zonas desaparecidas han sido pintadas en color blanco puro, lo que resalta aún más la ausencia de alicatado.

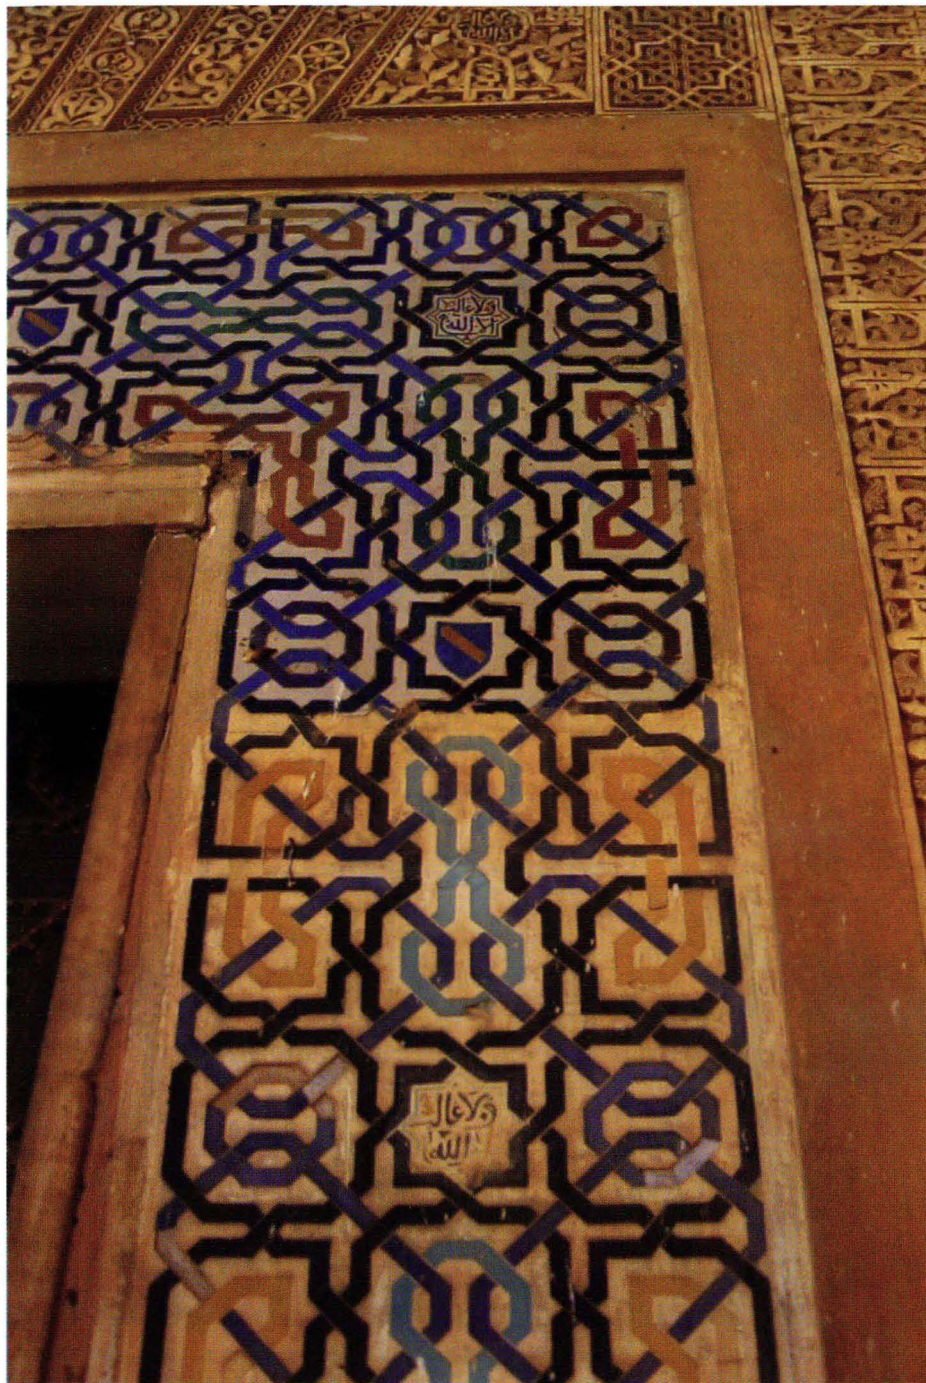
Fot. 10. Fachada del Palacio de Comares, puerta oeste. De cerca se aprecia con claridad la diferencia entre los alicatados originales de la parte alta y la reintegración con estuco en la zona baja.

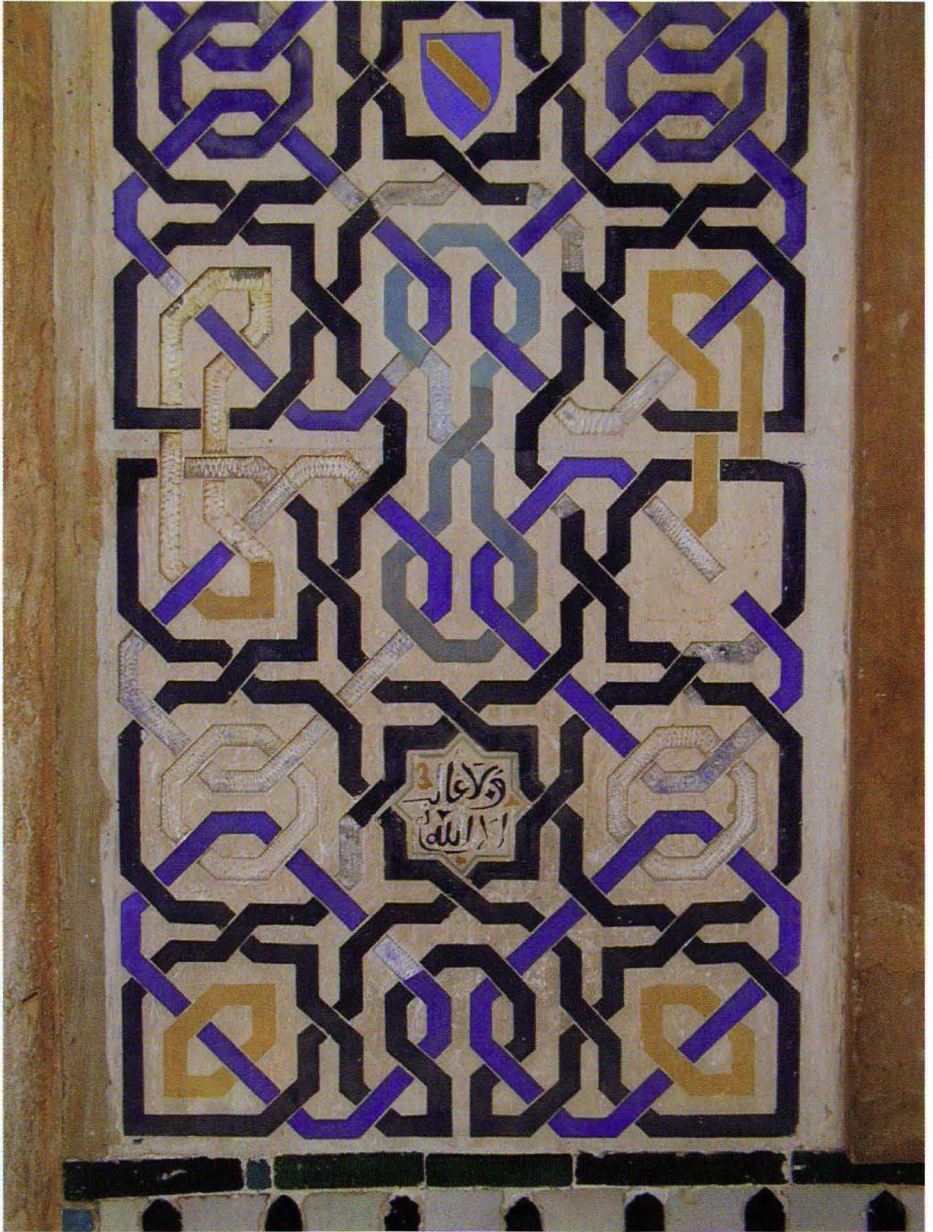
Fot. 11. Fachada del Palacio de Comares, detalle de la zona reintegrada del alfiz alicatado del lado oriental de la puerta oeste. Se aprecia la junta horizontal entre las dos placas así como los vaciados realizados en éstas para introducir el estuco coloreado.
