## LOS ALICATADOS DEL BAÑO DE COMARES DE LA ALHAMBRA, ¿ISLÁMICOS O CRISTIANOS?

M<sup>a</sup> ELENA DíEZ JORGE  
Universidad de Granada

Los alicatados del Baño de Comares en la Alhambra han generado a lo largo de la historia un intenso debate acerca de su origen, islámico o cristiano. En este trabajo se aportan nuevos datos, esencialmente procedentes de los archivos, y que contribuyen a reflexionar sobre su procedencia e historia a la vez que nos permiten tener elementos de referencia ante futuras restauraciones.

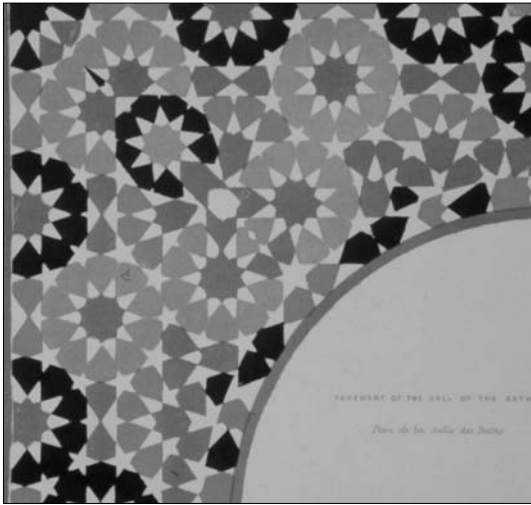
Fig. 3. Figura XLIII en JONES, Owen y GOURY, Jules. *Plans, elevations, sections, and details of the Alhambra*. From drawings taken on the spot in 1834 and 1837 by Owen Jones. London, 1842-1845. (Foto: M<sup>a</sup> Elena Díez Jorge).

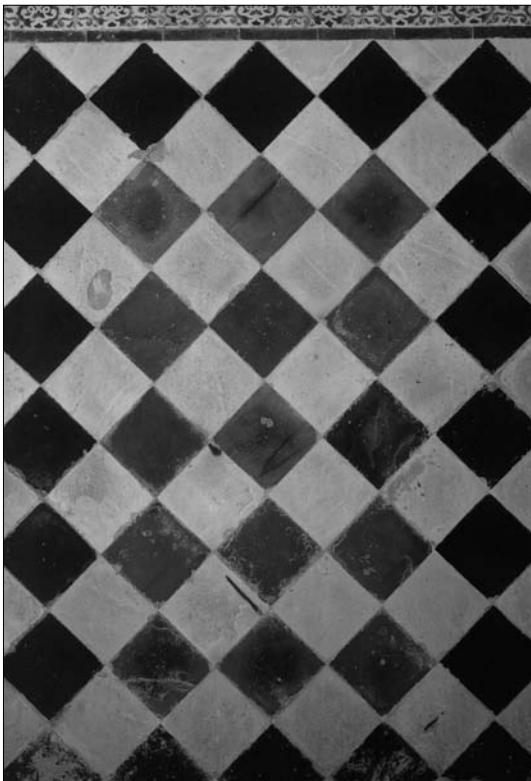
Fig. 6. Alicatados en una de las salas contiguas a la Sala de las Camas. Baño de Comares. Alhambra de Granada. (Foto: Vicente del Amo).

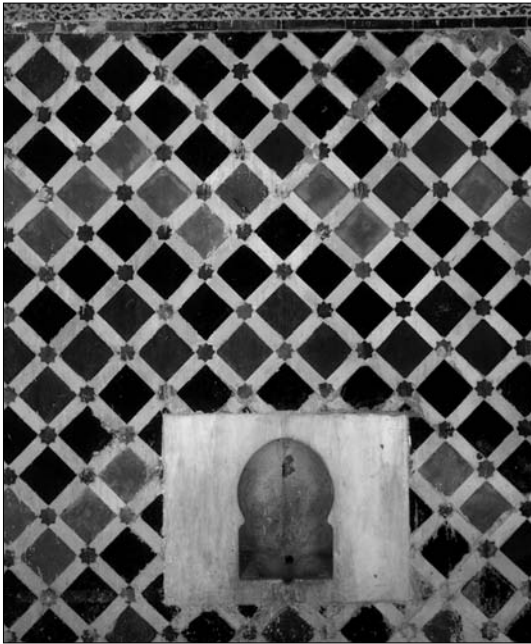
Fig. 7. Alicatados en *bayt al-wastani*. Baño de Comares. Alhambra de Granada. (Foto: Vicente del Amo).

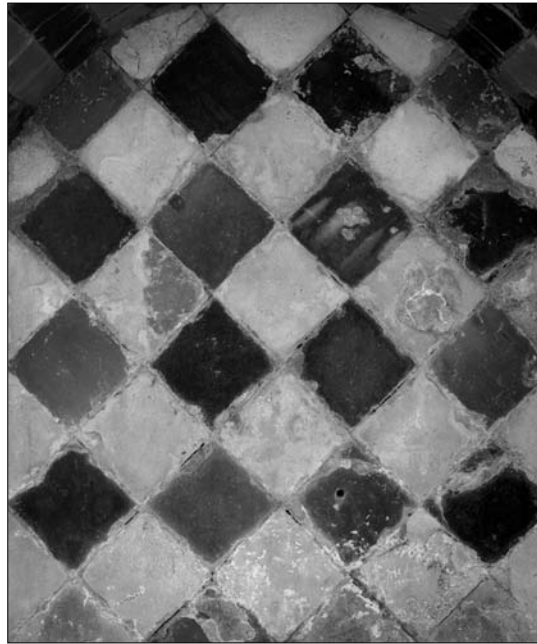
Fig. 9. Detalle hornacina en una de las pilas de *baytal-sajum*. Baño de Comares. Alhambra de Granada. (Foto: Vicente del Amo).

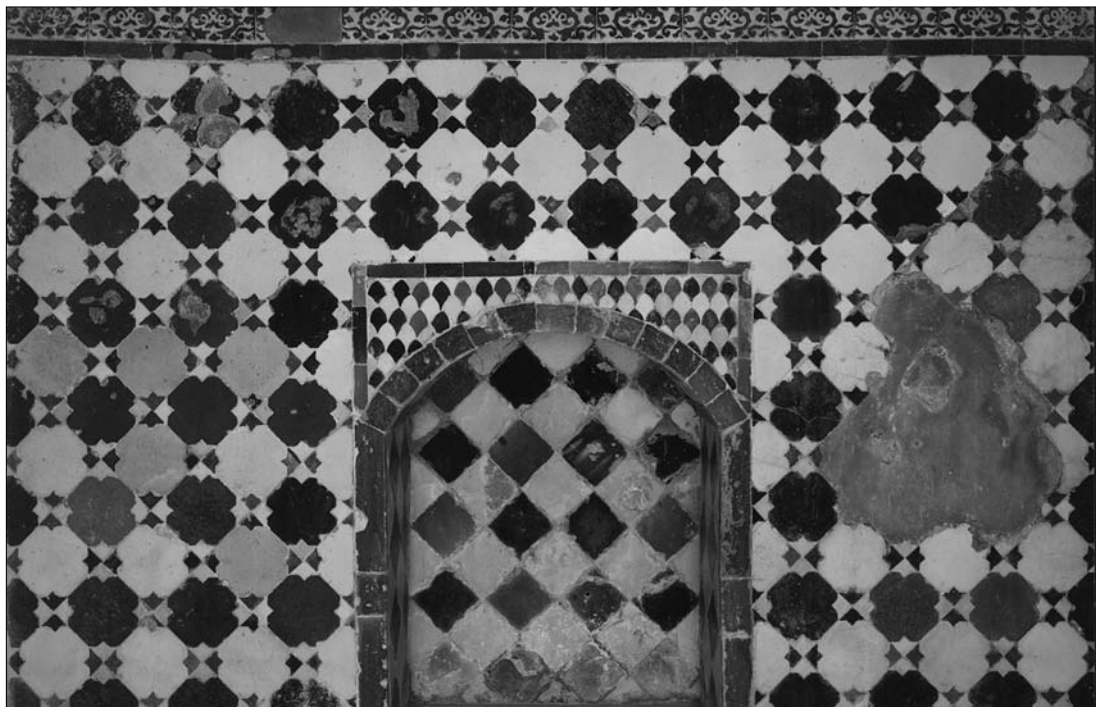
Fig. 8. Alicatados en una de la pilas de *bayt al-sajum*. Baño de Comares. Alhambra de Granada. (Foto: Vicente del Amo).
