TRANSFORMACIÓN, DETERIORO Y RECUPERACIÓN DE LA MEDINA DE LA ALHAMBRA

CARLOS VÍLCHEZ VÍLCHEZ

LECCIÓN INAUGURAL DEL CURSO 2010/2011.

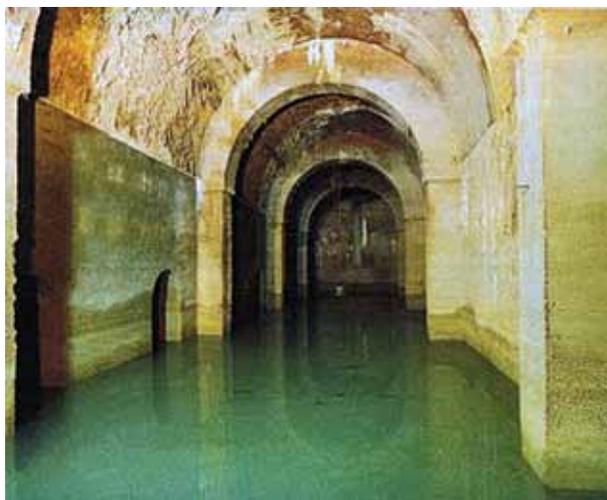
Fig. 16. Interior del aljibe cristiano (1494). (Anónima)

En 1494 siguiendo las indicaciones de Hernando de Zafra, Secretario de los Reyes Católicos, se construye un gran aljibe de dos naves y gran capacidad de almacenamiento, en el espacio existente entre la Alcazaba y la Saría o gran explanada ritual ante la mezquita mayor, utilizada sobre todo para la oración comunal del Viernes. Existe una lápida, que se colocó más tarde en el interior de la puerta de la Justicia, en la que indica su construcción, y su función era la de tener abastecimiento suficiente en la medina de la Alhambra si surgía alguna rebelión musulmana en la ciudad de Granada, como así ocurriría en 1499. (Fig. 16)

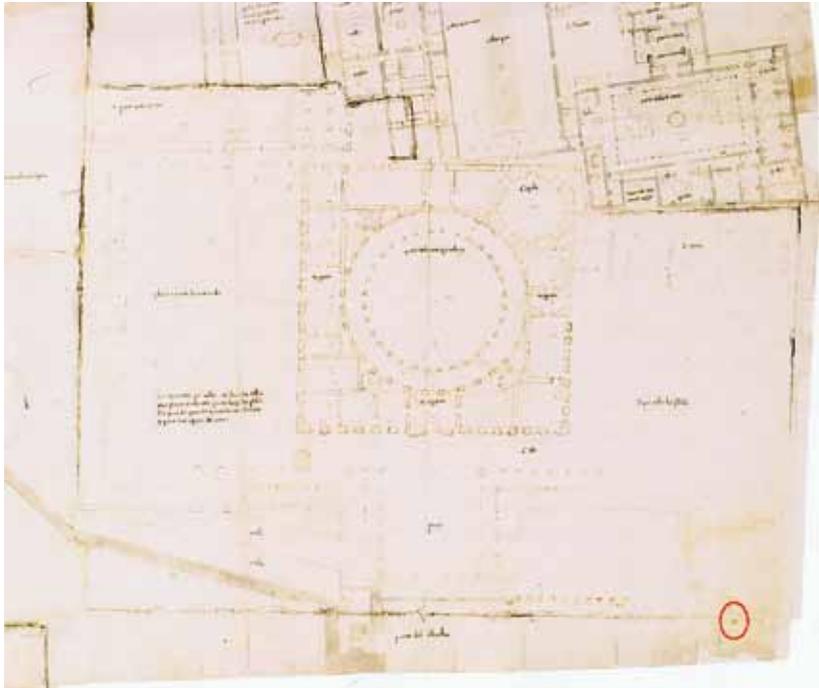
Fig. 17. Pedro Machuca y/o Diego de Siloé (Hacia 1532). Planta Grande de la Alhambra. Detalle del palacio de Carlos V y su entorno. Puerta de los Carros señalada con círculo rojo.

de forma oblicua de Este a Oeste, por lo que se tiene que destruir una zona de la parte interior del pabellón Sur de Comares. Esta línea sesgada es incomprensible a simple vista porque Machuca podría haber unido los dos palacios de forma paralela sin tener que destruir nada. Precisamente ha sido el profesor Rosenthal el que explica este descuadre; él cree que la orientación sesgada responde a la línea que marca el gran aljibe cristiano de 1494, y como vemos en el plano, el conjunto completo del palacio, que era enorme, debe adaptar su orientación a esa línea anterior para poder encajarlo en el espacio de la Saría musulmana.

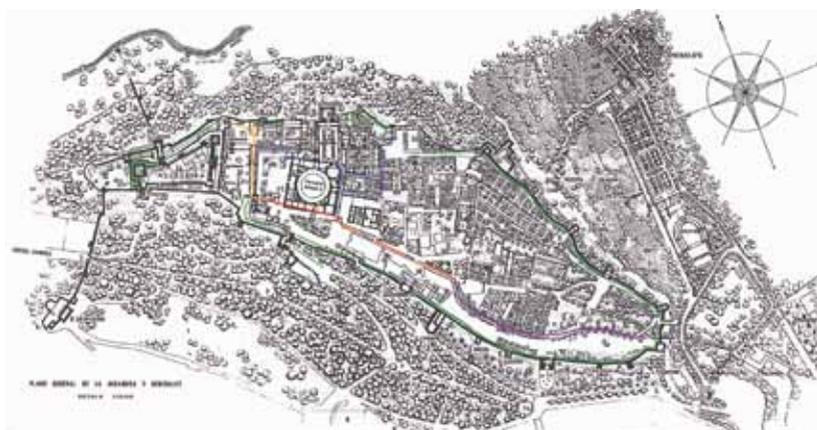
Fig. 18. Trama viaria medieval de la medina de la Alhambra sobre el plano general de Francisco Prieto-Moreno (1970). (Archivo de Planos de la Alhambra).

Hacia 1532 se abre la nueva puerta de los Carros, de mayor ancho que la puerta de la Explanada, o de la puerta de las Armas, con entrada directa para que pudieran acceder sin problema los carros que traían la piedra para la construcción del palacio. (Figs. 18 y 23)

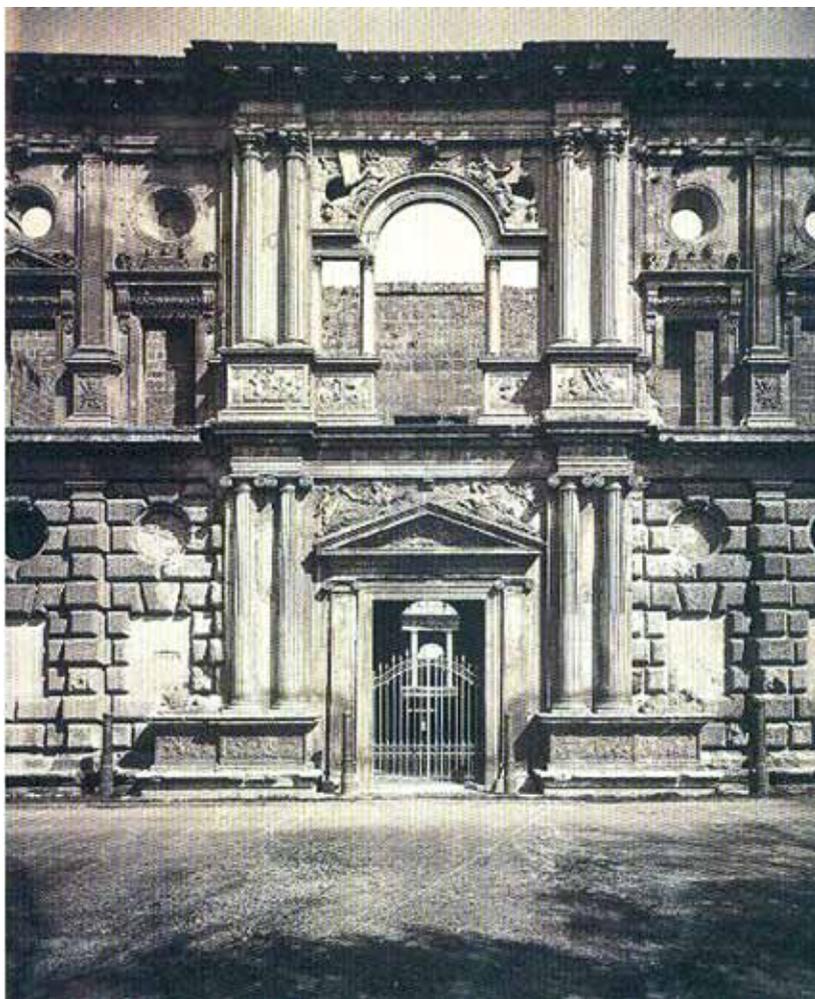
Fig. 19. J.García Ayola (1885-1890). Fachada meridional del palacio de Carlos V.

gran parte de la mencionada Saría. Por suerte no se completó el proyecto y la puerta del Vino quedó intacta. Podemos ver en el ángulo S.O. el arranque de un arco que uniría dos zonas de patios con sus dependencias (Figs. 19 a 21). El proyecto no afectaba a la puerta de la Explanada, Bab al-Saría, que es la puerta más importante de la muralla meridional.

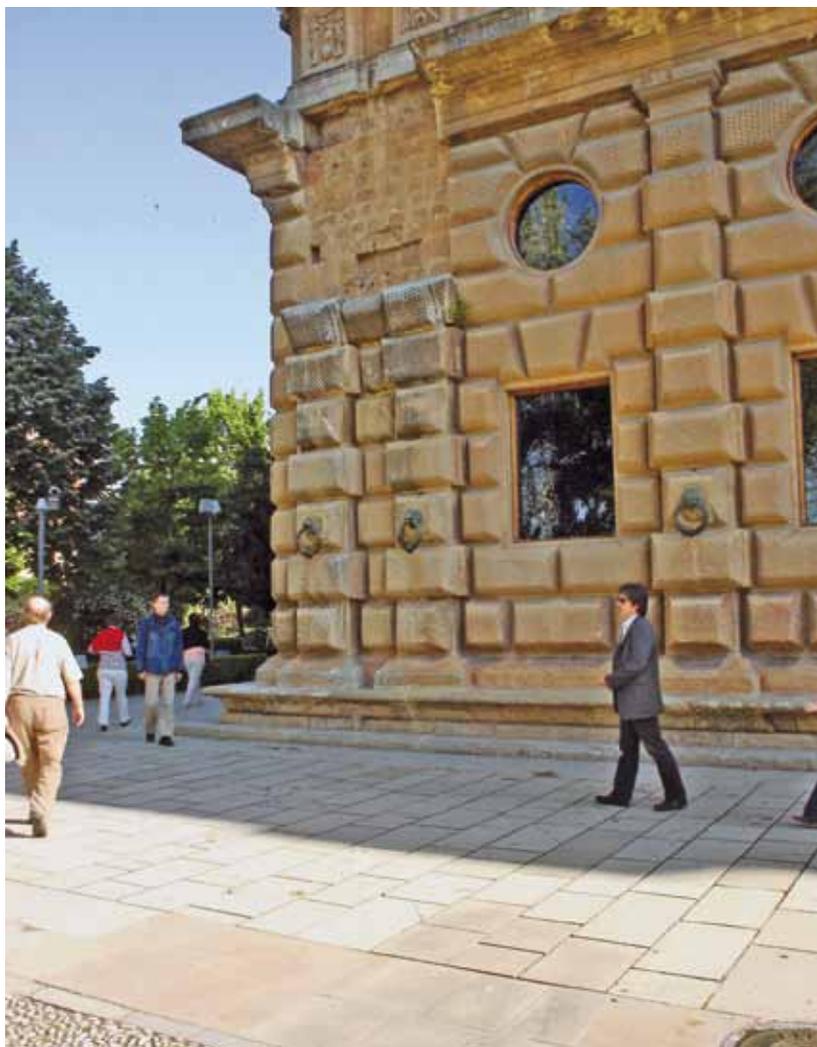
Fig. 20. Arranque del arco del ángulo S.O. del palacio de Carlos V. ( CVV. 2009).

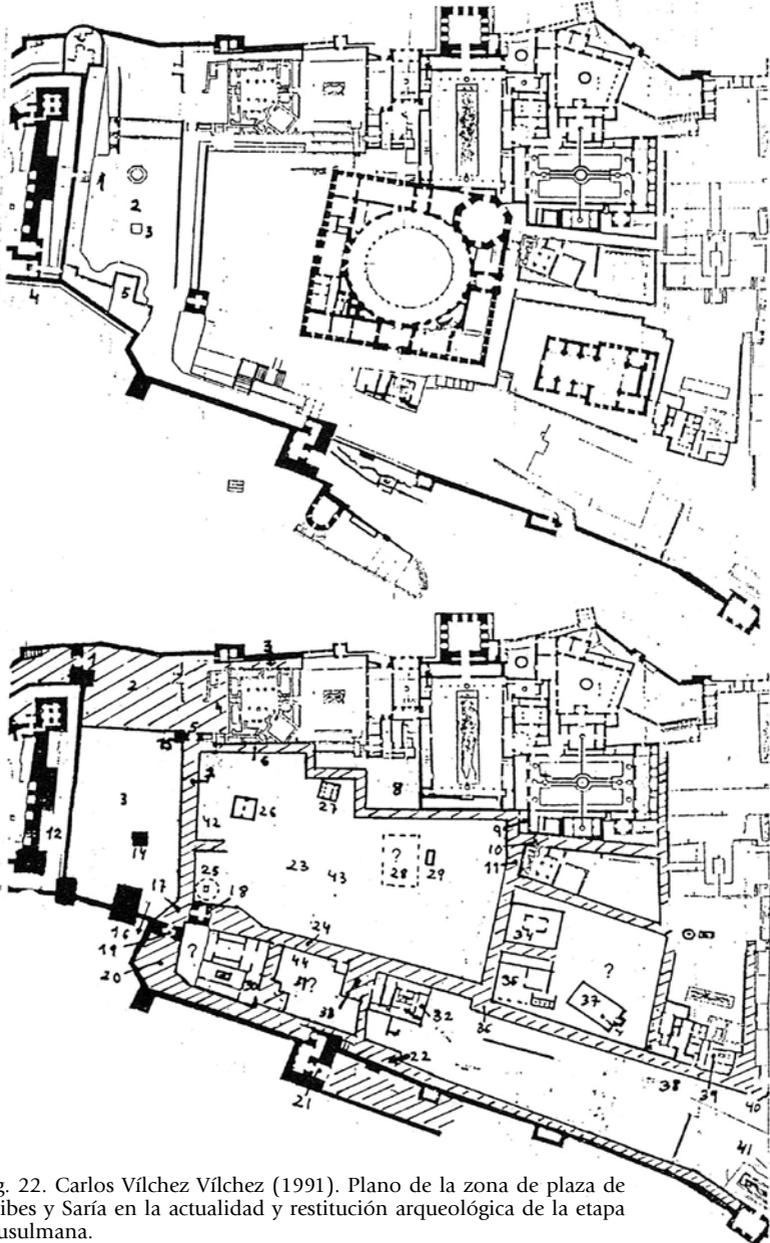
Fig. 22. Carlos Vílchez Vílchez (1991). Plano de la zona de plaza de aljibes y Saría en la actualidad y restitución arqueológica de la etapa musulmana.

El palacio de Carlos V se asienta sobre parte de la Calle Real Baja, que iba desde la Plaza de organización urbanística al palacio de los Leones, la Rauda Real y los palacios del Partal. Se destruye toda la calle que iba por detrás del palacio de Comares justo hasta el ángulo N.E. donde vuelve a aparecer en la entrada árabe del palacio de los Leones, pero ya sin continuidad viaria. Por otro lado, el palacio de Carlos V también se asienta sobre parte de la Calle Real Alta en su ángulo S.O. Restos de esta calle aparecieron en los años 90 del siglo XX, y se conservan visibles en la sala S.O. del nuevo Museo de la Alhambra, aunque por suerte la Calle Real Alta continúa porque modifica su trazado hacia Sur ya que había espacio, y aún hoy día persiste y se utiliza no sólo su trazado alto sino también su topónimo: Calle Real de la Alhambra. (Fig. 22)

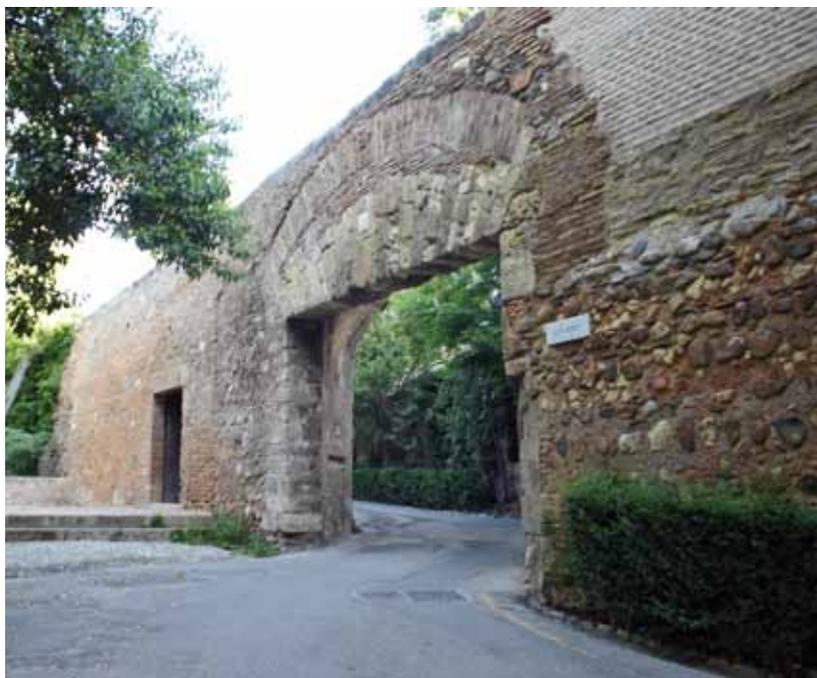
Fig. 23. Puerta de los Carros en la actualidad. (CVV. 2009)

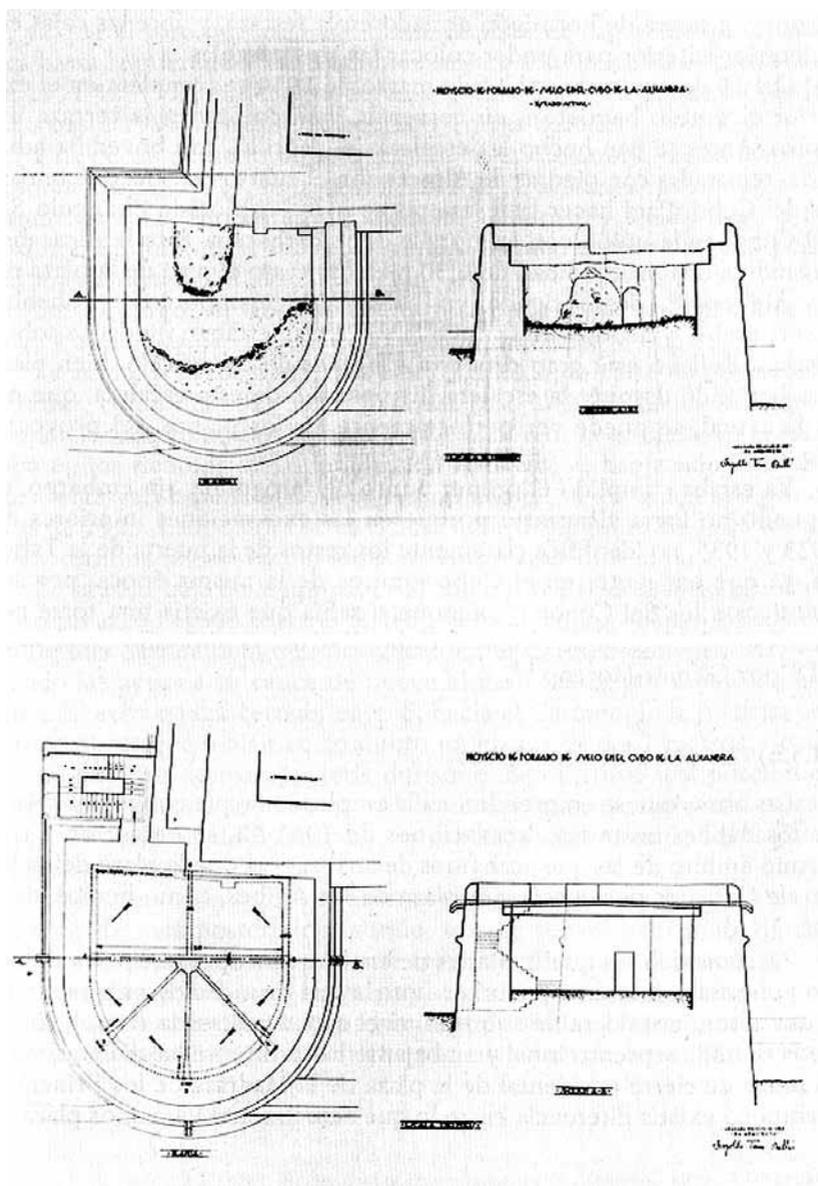
Fig. 24. Leopoldo Torres Balbás (1929). Plano de la restauración del Cubo.

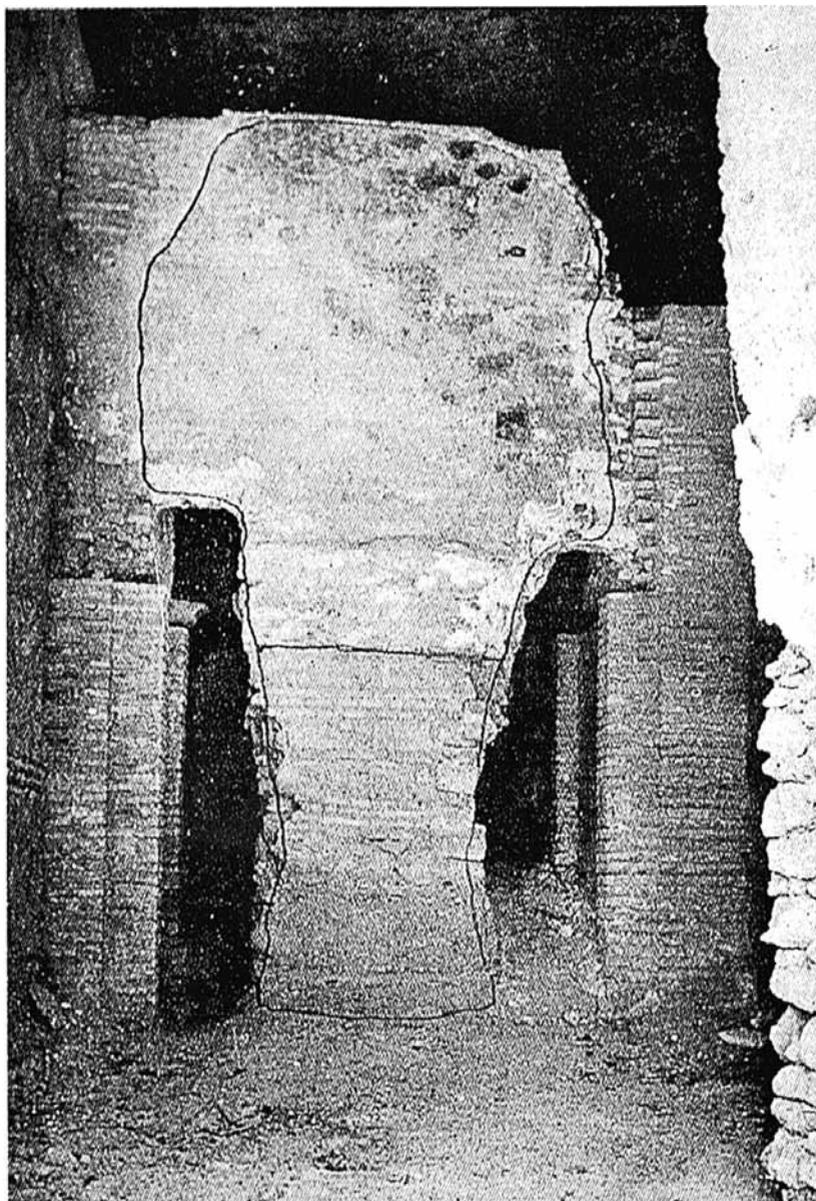
Fig. 25. Jesús Bermúdez Pareja (1951-1956). Excavación de la puerta de la Tahona.

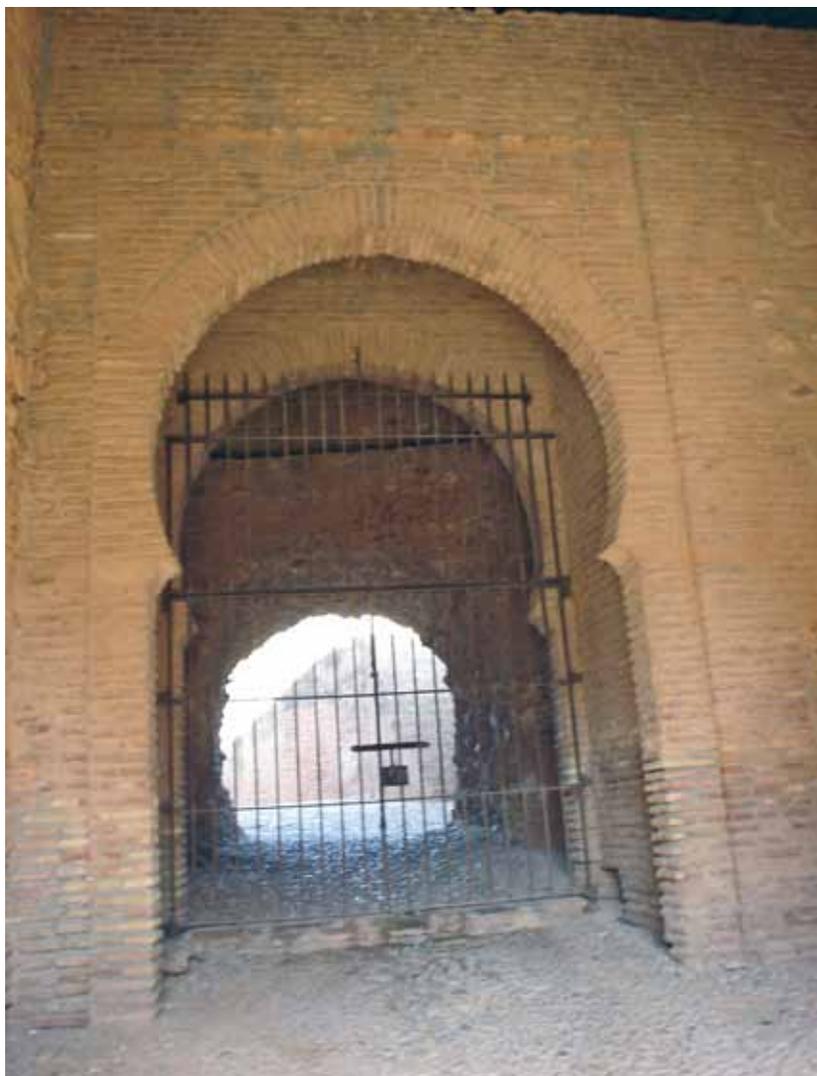
Fig. 26. Puerta de la Tahona en la actualidad. (CVV. 2009)

El foso septentrional de la Alcazaba lo desescombra y rehabilita Leopoldo Torres Balbás desde 1925 hasta 1934, reconstruyendo las escaleras que subían al adarve. Don Leopoldo había consolidado con una gran losa de hormigón el Cubo y excavado en su interior desde 1929 a 1935 (Figs. 24 y 25), pero no halló los restos de la puerta de la Tahona (Fig. 26), que sí encontró en la excavación de la zona Norte de la plaza de los Aljibes, de 1951 a 1956, Jesús Bermúdez Pareja, donde afloró totalmente de nuevo la Plaza de Organización Urbanística, y el arranque de las calles real Baja y Alta. La puerta de la Tahona la restauró posteriormente Francisco Prieto-Moreno. Yo opino que esta excava-

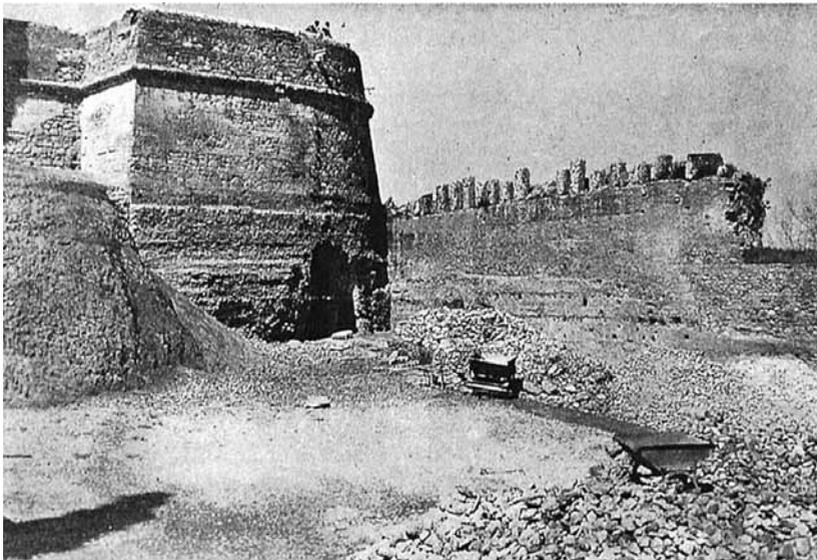
Fig. 29. Plaza de los Aljibes durante la excavación de 1951 a 1956. (Anónima).

de urbanismo en la medina de la Alhambra. (Anteriormente se habían excavado los patios de acceso al palacio de Comares, como después veremos).<sup>3</sup> (Figs. 27 a 30)

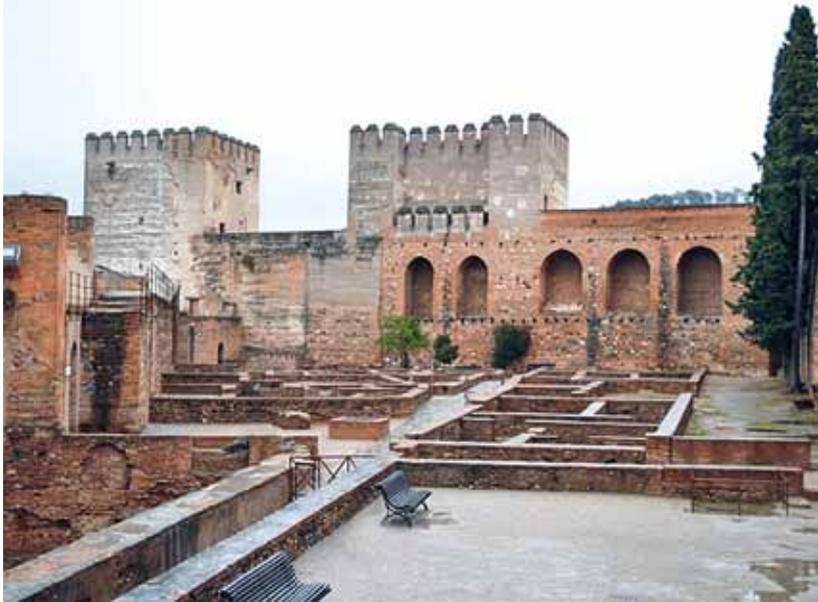
Fig. 35. Patio de Armas de la Alcazaba en la actualidad, después de las excavaciones de Mariano Contreras, Modesto Cendoya, y la consolidación y restauración de Leopoldo Torres Balbás. (CVV. 2009)

ya quien lo excavará totalmente entre 1916 y 1918. Finalmente Leopoldo Torres Balbás consolida todo el sector, y además restaura las torres de la Vela, Homenaje y Quebrada, y ya vimos que desescombra todo el foso septentrional (Figs. 31 a 35).

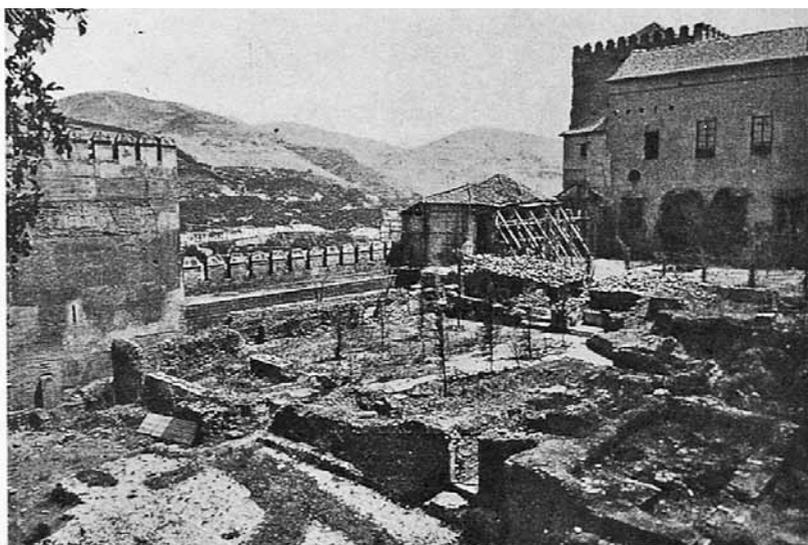
Fig. 40. Foto anónima (Torres Molina?) (1921-1922). Excavación del patio de la Madraza de los Príncipes por Modesto Cendoya.

nando el Católico, en sus estancias en la Alhambra a comienzos del siglo XVI. Estuvo en ruina como hemos comprobado en los planos, grabados y fotografías antes citados, y Modesto Cendoya excava el patio en 1915 y descubre su interesante pequeña alberca en forma de ninfeo y apuntala la galería que se caía, como vemos en la fotografía de José Torres Molina (1923). En 1924 Leopoldo Torres Balbás acomete la consolidación y restauración de todo el patio y consigue salvar toda este sector, galería y torre. Para la galería Norte coge columnas y capiteles que se habían reutilizado en las galerías cristianas del patio de Lindaraja y del mirador del patio de la Reja en los siglos XVI y XVII, y allí coloca copias nuevas. Comprobamos en la fotografía de José Torres Molina de 1926 que colocó primero delante cipreses, pero los cambió después por naranjos al comprender que la visión de la galería y torre era horizontal, y los cipreses al crecer la distorsionarían en sentido vertical. El muro Oeste y la galería Sur los levanta con arquitectura vegetal, cipreses, para dar la sensación de patio cerrado, porque aunque conocía perfectamente la tipología constructiva su idea de la restauración conservadora, que siempre defendió y practicó, no le permitía elevar esos muros donde no tenía restos suficientes. (Figs. 36 a 45).

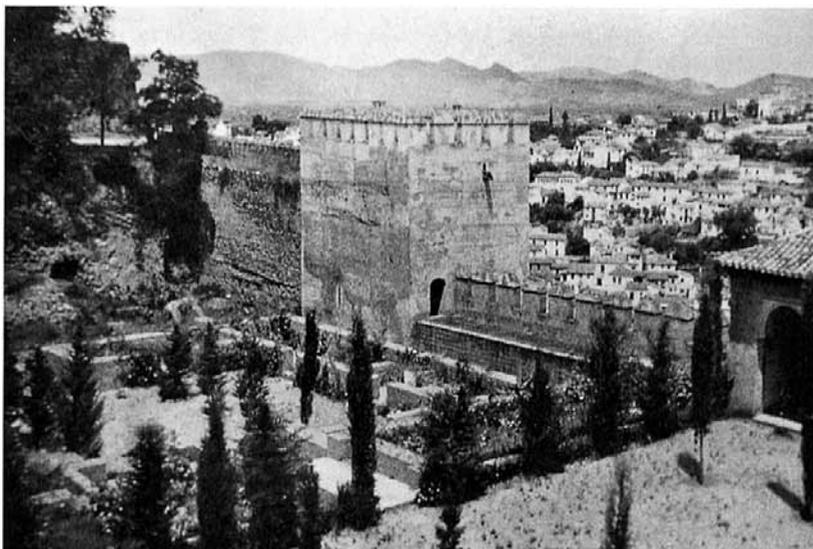
Fig. 41. Foto anónima (Torres Molina?) (1923-1925). Consolidación del patio de la Madraza de los Príncipes por Leopoldo Torres Balbás.

derrumbe, siguiendo los preceptos establecidos por el Plan General de Conservación de la Alhambra de Ricardo Velázquez Bosco (1917-1920). Retira todos los escombros acumulados por Cendoya, y consolida todos los restos arqueológicos que es lo que permite que se conserven correctamente. Además restaura toda la Alhambra desde lo más ruinoso (Paral, Patio de Machuca o Patio del Harém), hasta aquellos sectores que necesitaban una importante consolidación (Torre de Comares, etc).

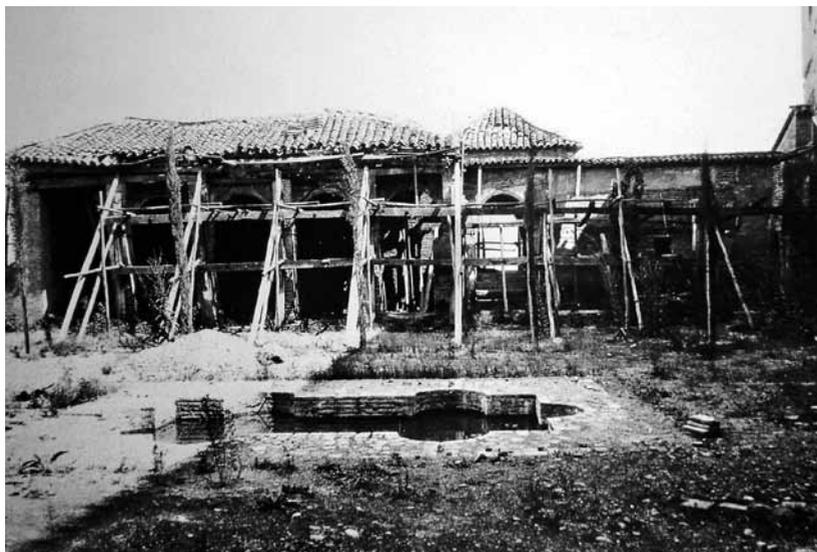
Fig. 42. Torres Molina (1923). Patio de Machuca antes de la restauración de Leopoldo Torres Balbás.

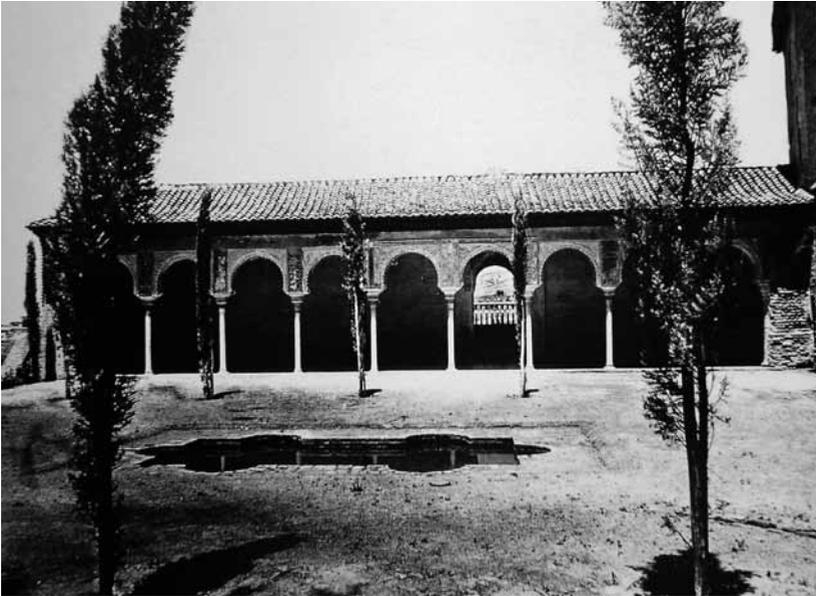
Fig. 43. Torres Molina (1926). Patio de Machuca después de la restauración de Leopoldo Torres Balbás.

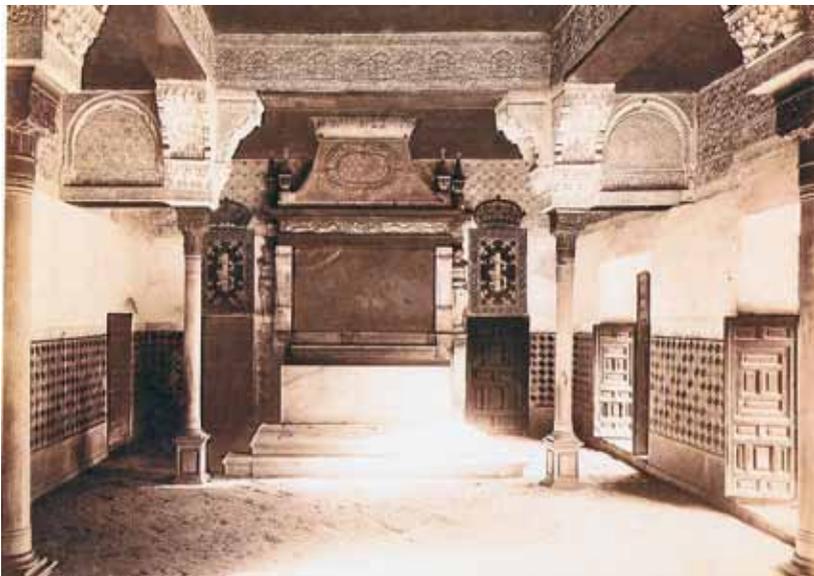
Fig. 47. José García Ayola (1885-1890). Mexuar convertido en Capilla de Carlos V.

La zona del Mexuar, el maswar o sede del gobierno nazarí, también se modifica en la etapa cristiana. En el siglo XVI la sala del Mexuar se convierte en capilla cerrando puertas, colocando como altar parte de la chimenea italiana para el palacio de Carlos

V, y a sus lados dos escudos de Carlos V realizados con alicatado, rebajando el suelo de la sala y adosándole el patio septentrional como coros bajo y alto. (Las ninfas con el torso desnudo laterales de la chimenea se quitaron y se guardaron en los sótanos de la torre de Comares, junto al patio de la Reja, que desde ese momento se llaman sala de las Ninfas). En el plano de Machuca y/o Siloé se rotula en la sala "nuevo". He realizado una composición del estado actual y medieval con los datos arqueológicos de esta

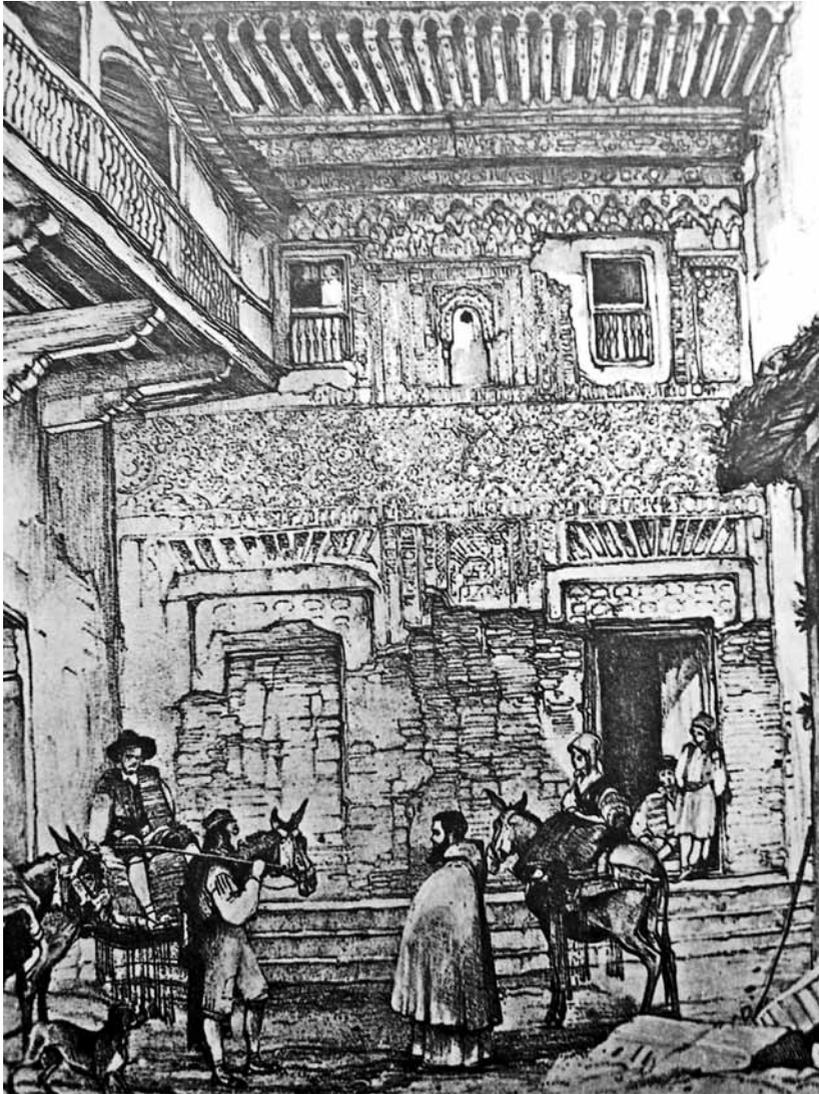
Fig. 53. Lewis (1836). Fachada de Comares.

patio se construyó una galería probablemente en el siglo XVIII que representan varios viajeros románticos, y podemos observar entre otros en el grabado de Lewis (1836), donde además podemos ver el deterioro profundo de la fachada de Comares, a Sur del patio, que ha perdido gran parte de su decoración baja y en su parte alta la galería que da acceso a una vivienda que ha modificado la decoración original de ventanas, como vemos en una fotografía anónima de hacia 1875. Es restaurada a finales del siglo XIX por Rafael y Mariano Contreras, como observamos en una fotografía de Rafael Garzón de 1890 a 1900. Su grandioso alero es considerado la corona (Tay) del sultán en el poema árabe, del arrobe de madera, que versa sobre la reconquista de Algeciras por parte de Muhammad V. (Figs. 46, y 50 a 56).

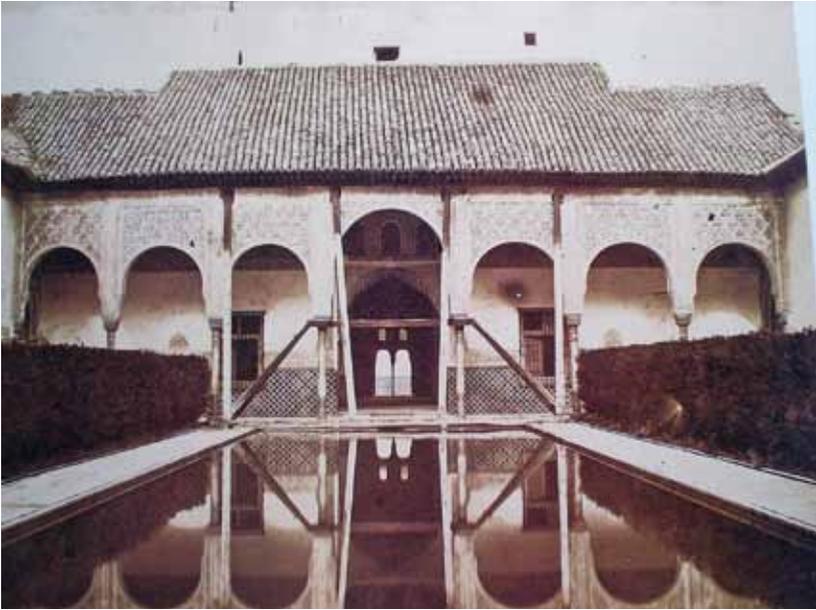
Fig. 61. Louis Leon Mason (1855). Nave Norte del patio de Comares.

La nave Norte es modificada sobre todo a partir de la segunda mitad del siglo XIX. En un grabado de Girault de Prangey (1843-1845) se ve la galería y la imponente torre en teórico buen estado, pero ya en una fotografía de Louis Leon Mason (hacia 1855) la galería está apuntalada, problema que solucionó el ingeniero militar, el Coronel Ramón Soriano en 1865, dejando un aspecto impecable de la galería pero Rafael Conteras y su ayudante Juan Pugnaire modifican el tejado superior y le añaden dos torrecitas laterales y una cupulita de azulejo vidriado para “orientalizar” la obra alhambreña. Esta obra queda reflejada en una fotografía de H. Laurent. La cupulita la desmontó en 1933 Leopoldo Torres Balbás, con buen criterio. (Figs. 60 a 64).

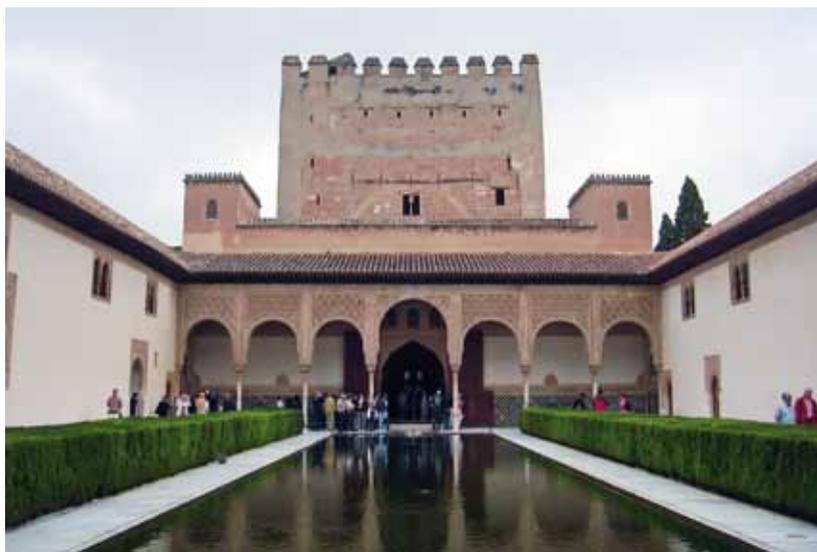
Fig. 64. Nave Norte del patio de Comares en la actualidad. (CVV. 2009)

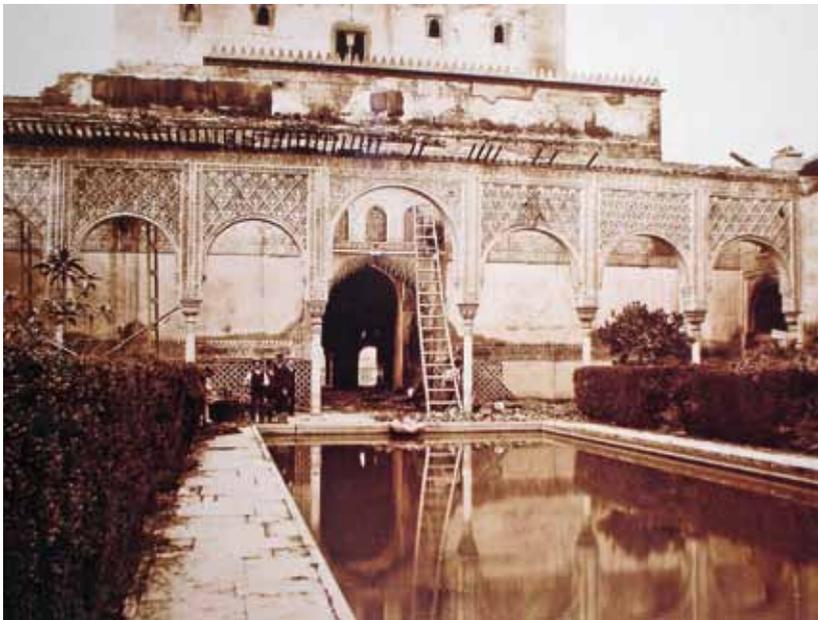
Fig. 65. V.Barrecheguren (1890). Sala de la Barca después del incendio. Exterior.

La Sala de la Barca sufrió un incendio devastador en 1890 que quema casi toda la cubierta semicircular de madera. Este incendio está reflejado en las fotografías de V. Barrecheguren (1890). Popularmente se cree que el nombre, barca, viene de la forma de barca invertida de la cubierta de madera, pero realmente deriva de la elisión del vocablo árabe "baraka" (bendición), así denominada porque en esta sala recibía el sultán la bendición divina para su gobierno. Desde principios del siglo XX Mariano Contreras y Modesto Cendoya comienzan la restauración de la sala haciendo la estructura de madera del techo; Leopoldo Torres Balbás termina la restauración de la sala menos el techo, que completará con su decoración Francisco Prieto-Moreno entre 1950 y 1960, aprovechando los fragmentos caídos en el incendio. (Figs. 65 a 68).

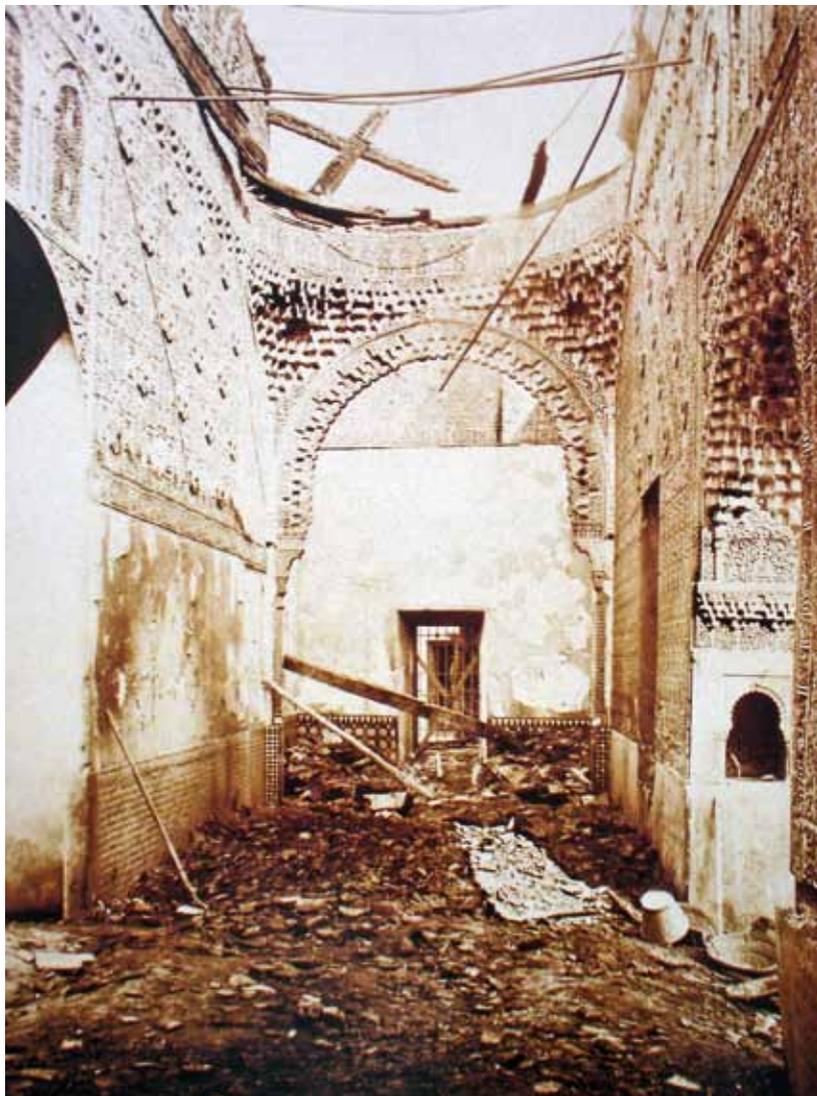
Fig. 66. V.Barrecheguren (1890). Sala de la Barca después del incendio. Interior.

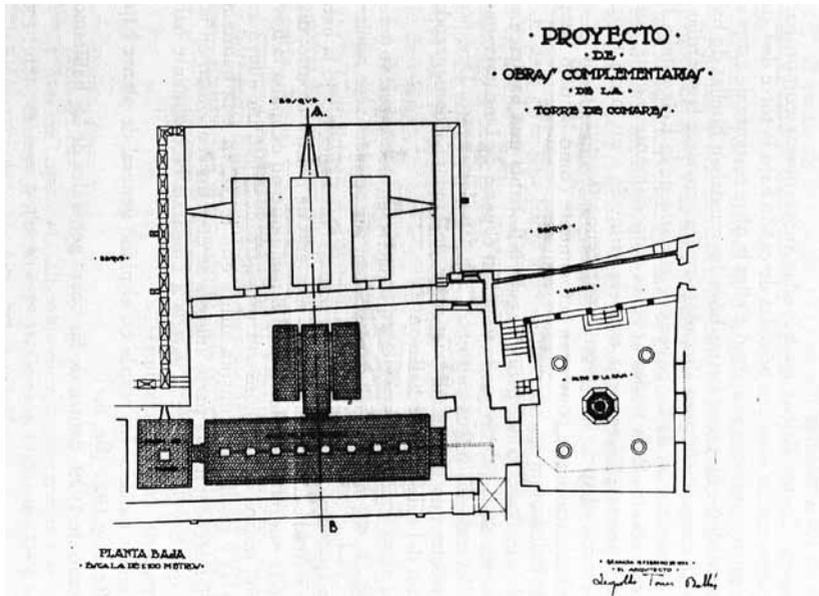
Fig. 74. Leopoldo Torres Balbás (1931). Planta del proyecto de obras complementarias de la torre de Comares.

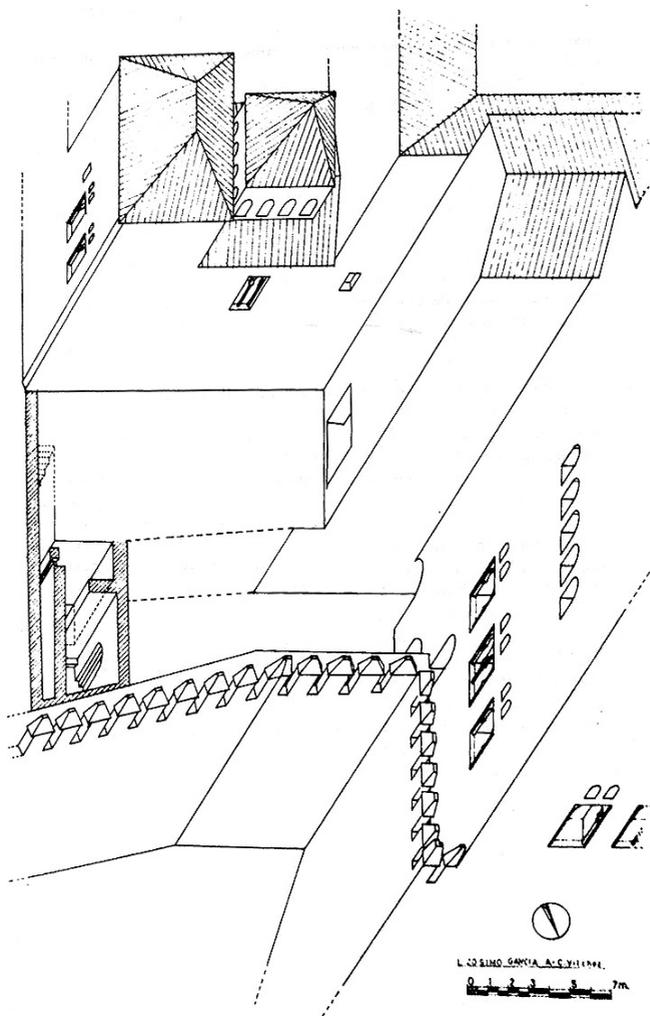
Fig. 75. Carlos Vilchez Vilchez-Luis Zósimo García (1981). Vista axonométrica del patio de la Reja. Restitución arqueológica hipotética.

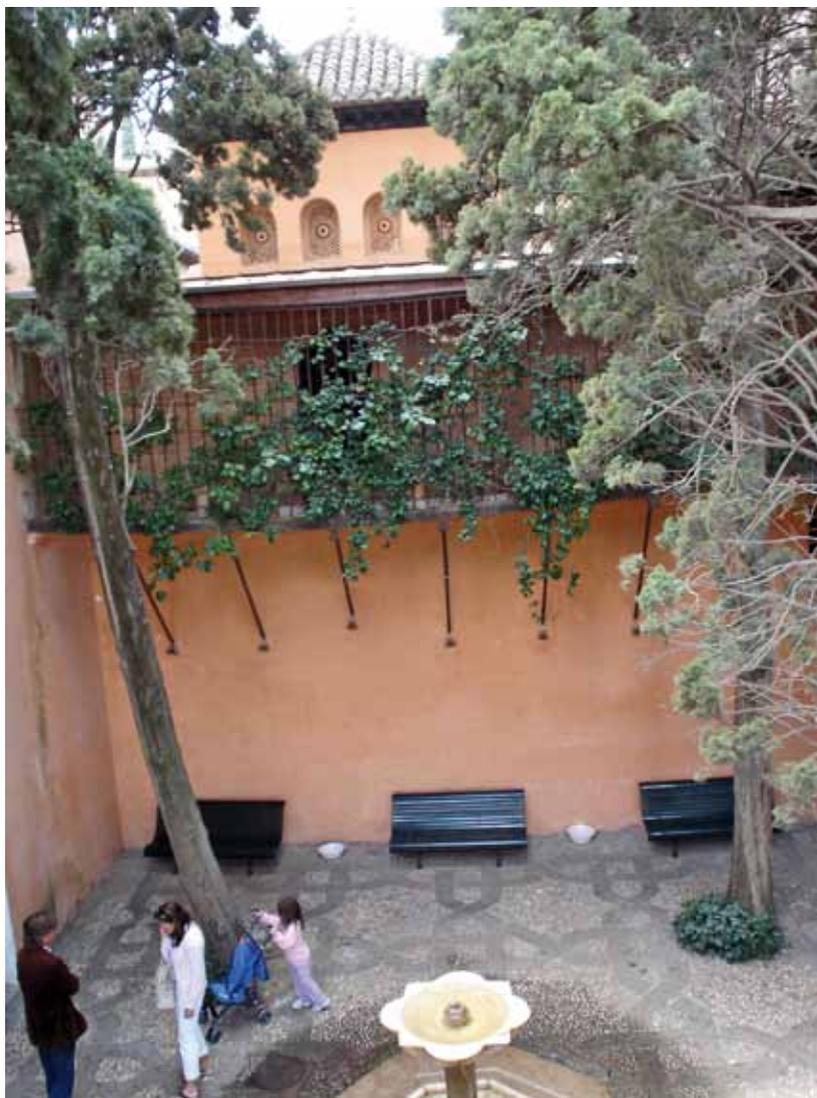
Fig. 76. Patio de la Reja en la actualidad. (CVV. 2009)

cuarteles militares del palacio de Comares que se situaron en los sótanos de la sala de la Barca y de la torre de Comares. Realmente en la etapa nazarí estaba casi totalmente ocupado por un foso amplio con la muralla y adarve hacia Norte, y el baño a Sur. En la planta grande de Machuca y/o Siloé se define como “prado” lo que indica que su foso había sido enterrado, y sobre la muralla se construye la doble galería como fabuloso mirador sobre el Darro y la Alcazaba Cadima y Albayzín. En 1925 Leopoldo Torres Balbás excavó el patio pero no supo interpretar estos restos, y yo lo reexcavé en 1981, y le dí la interpretación que he expuesto arriba y lo dibujo en un plano restitutivo con los datos arqueológicos. (Figs. 73 a 76).

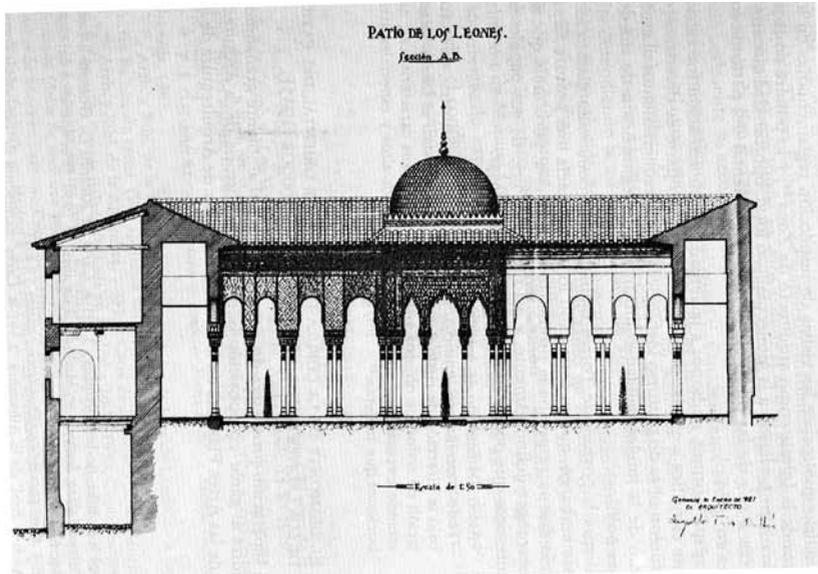
Fig. 82. Leopoldo Torres Balbás (1927). Alzado y sección del proyecto de reparación del patio de los Leones. Templete oriental.

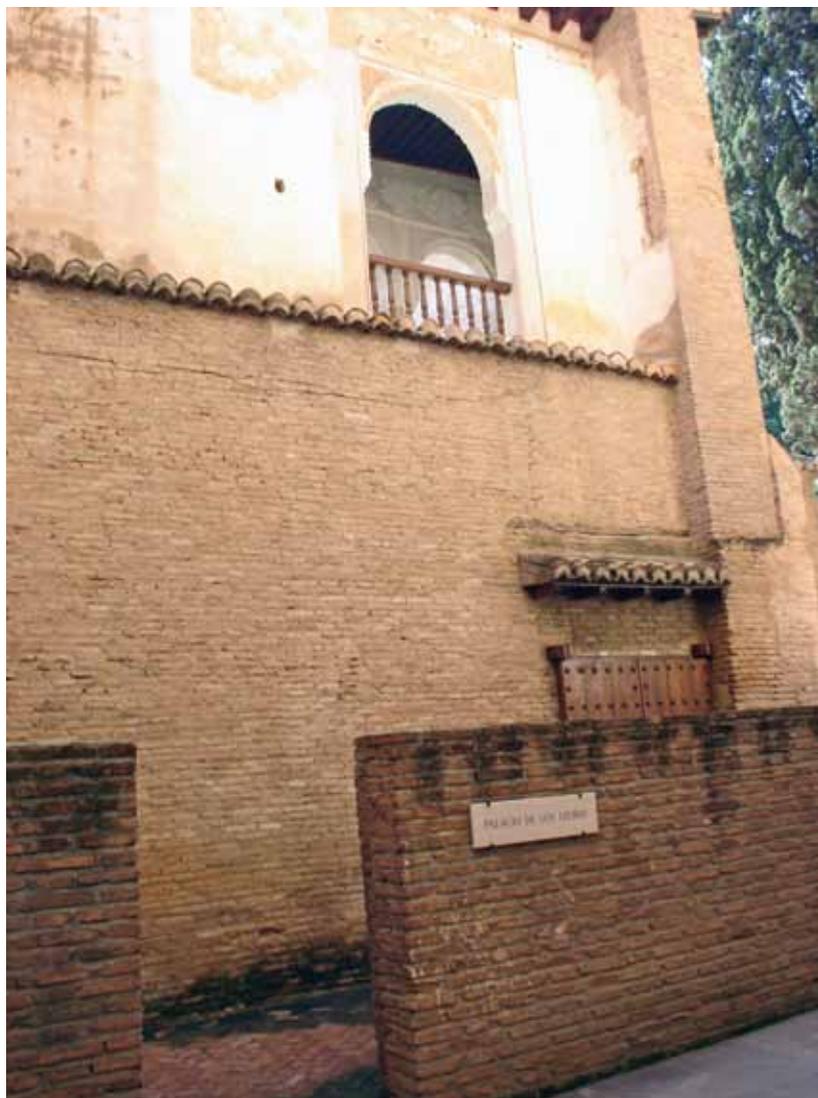
Fig. 84. Entrada primitiva al palacio de los Leones en la calle Real Baja en la actualidad. En el piso alto el patio del Harém. (CVV. 2007)

como si fuera nuevo. Si queremos podemos hacer una perfecta copia. (fig. 73, y 84 a 89)

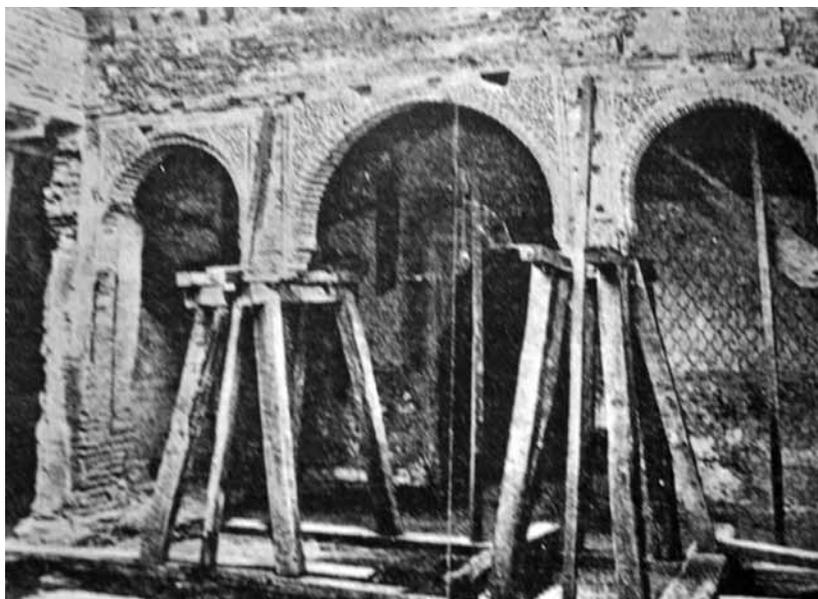
Fig. 85. Galería Oriental del Patio del Harém hacia 1920. (Anónima. Torres Molina?)

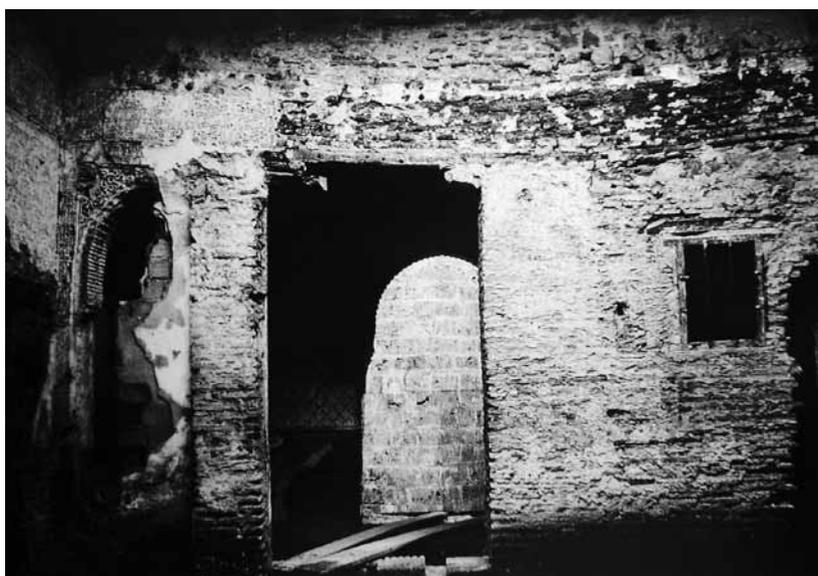
Fig. 86. Torres Molina (hacia 1920). Galería Occidental del Patio del Harém antes de la restauración de Leopoldo Torres Balbás.

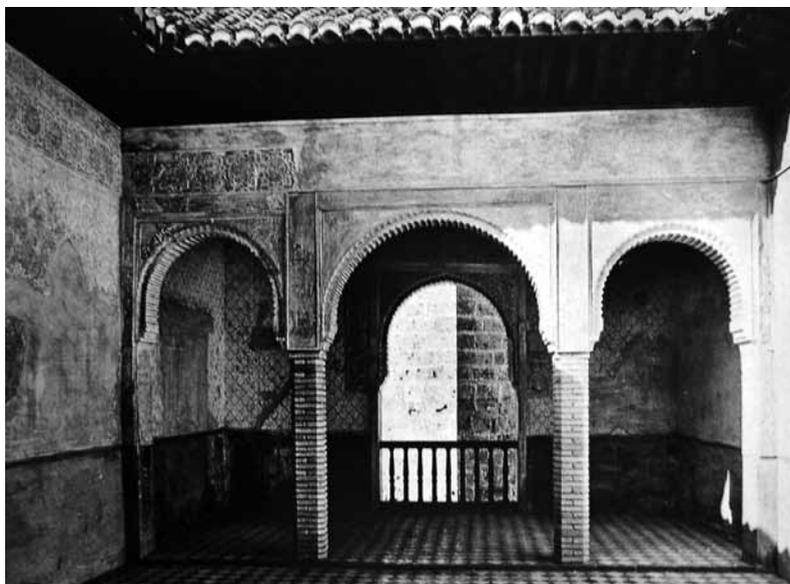
Fig. 88. Torres Molina (1925). Galería Occidental Patio del Harém después de la restauración de Leopoldo Torres Balbás.

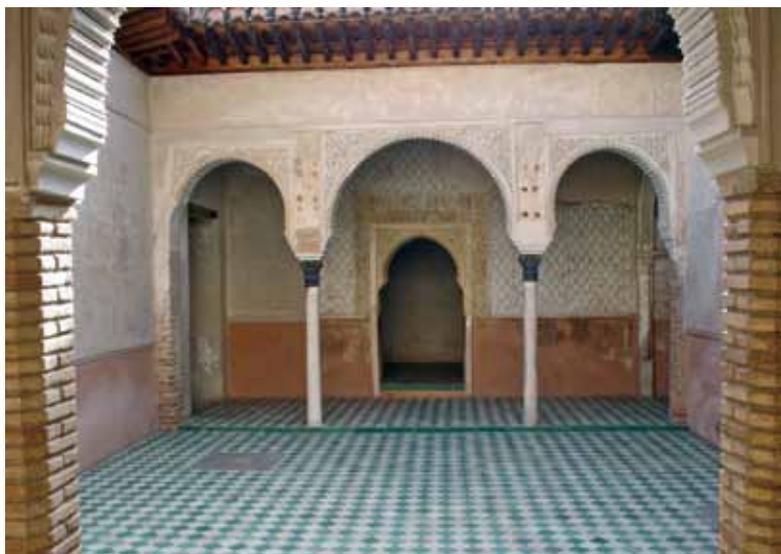
Fig. 89. Galería Oriental del patio del Harém en la actualidad. (CVV. 2007)
