TRANSFORMACIÓN, DETERIORO Y RECUPERACIÓN DE LA MEDINA DE LA ALHAMBRA

CARLOS VÍLCHEZ VÍLCHEZ

LECCIÓN INAUGURAL DEL CURSO 2010/2011.

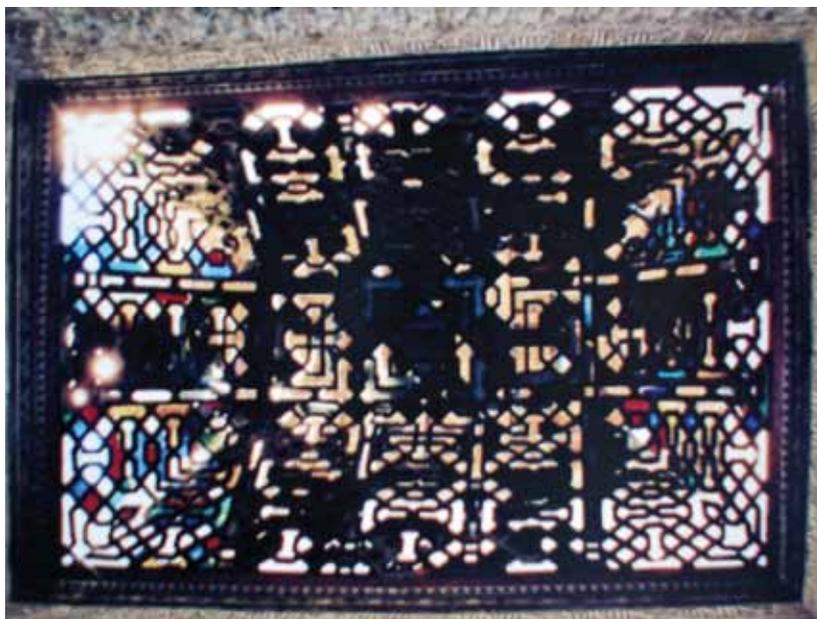
Fig. 93. Techo de madera y vidrio del mirador de Daraxa en la actualidad. (CVV. 2007)

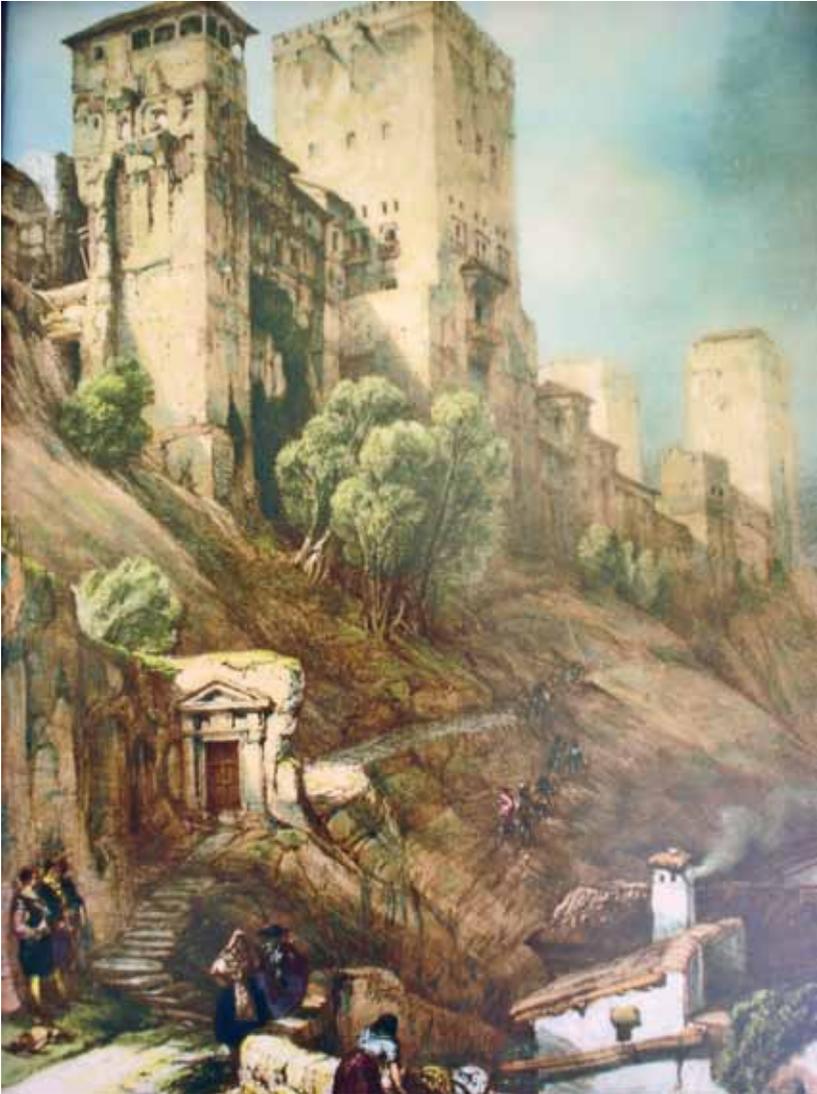
Fig. 95. David Roberts (1834). Torre del Peinador de la Reina.

sa de Felipe V. En 1831 cayó parte de la muralla a Este de la torre y dañó la parte baja de la torre, como observamos en un grabado de David Roberts (1834). Leopoldo Torres Balbás a partir de 1929 a 1931 consolida y restaura la torre salvándola de la ruina. Respeta las obras musulmana y cristiana como muestra del respeto a todas las etapas de la vida de la torre. (Figs. 73, y 94 a 97)

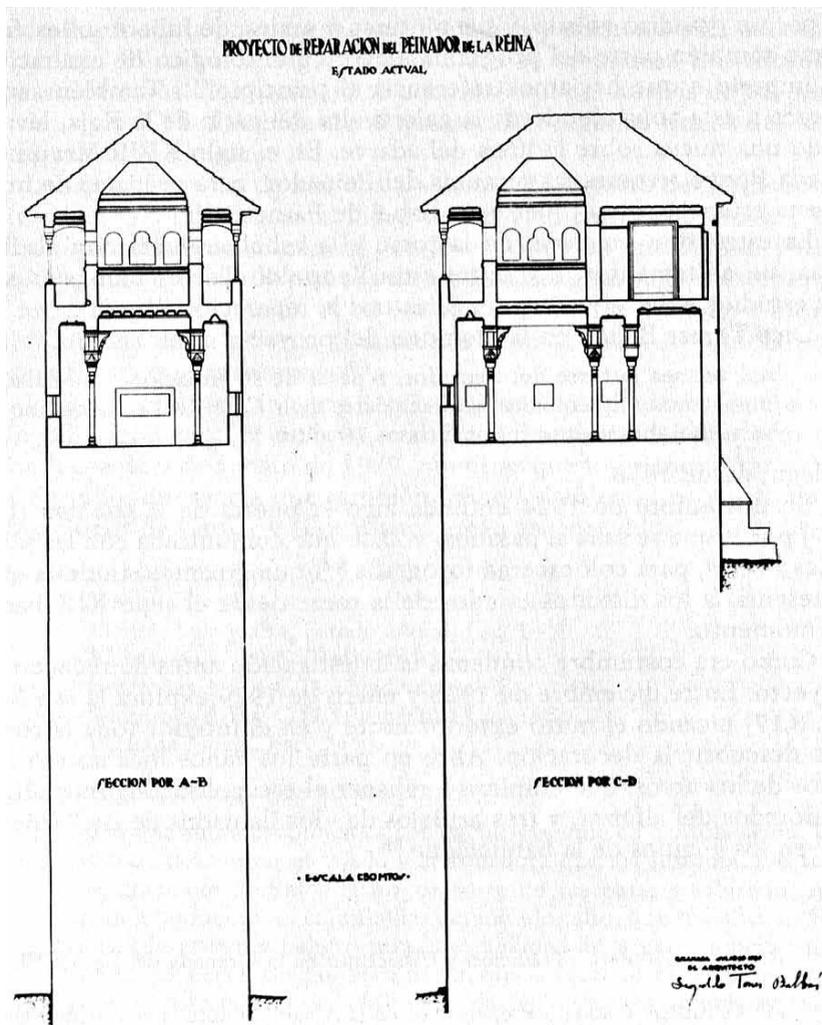
Fig. 96. Leopoldo Torres Balbás (1929). Secciones del Proyecto de Reparación del Peinador de la Reina. Estado actual.

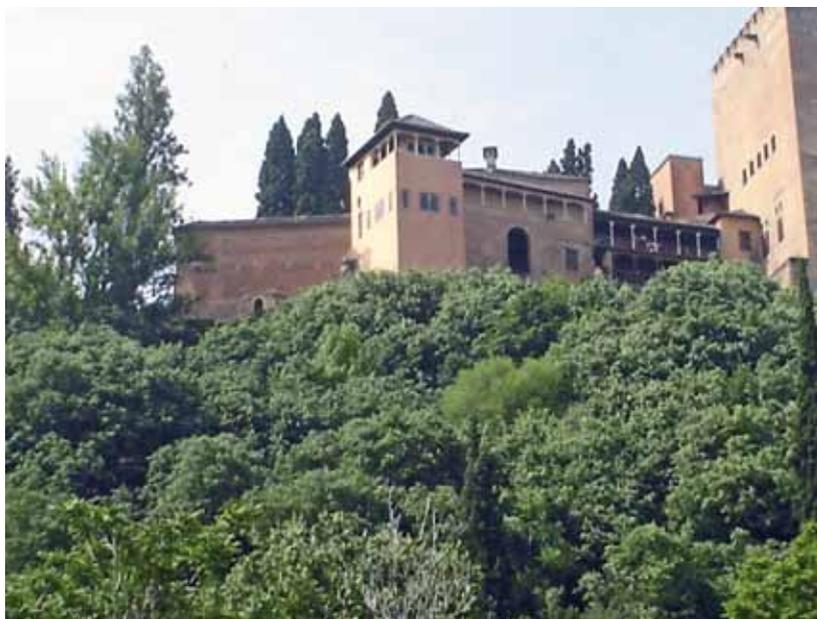
Fig. 97. Torre del Peinador de la Reina en la actualidad. (CVV. 2009)

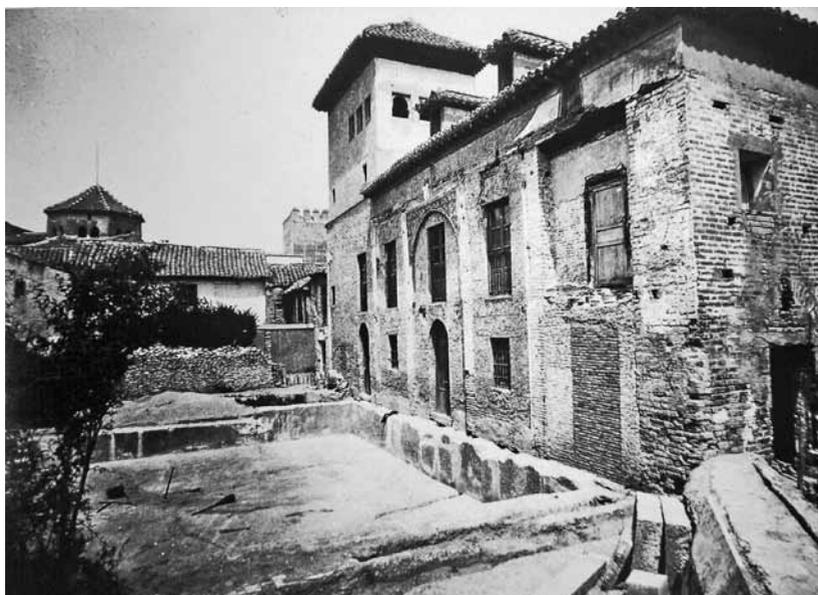
Fig. 101. Torres Molina (hacia 1920). Partal.

administración de la Alhambra. Los grabados de los viajeros románticos como David Roberts (1834), o Lewis (1835), nos muestran el palacio degradado y adaptado a viviendas con balconadas y saledizos al exterior, y la galería principal cegada y compartimentada, lugar donde vivían gentes populares. La gran alberca se ciega. En 1886 la parte del antiguo pórtico lo adquirió el ciudadano alemán Artur Gwinner Dreiss que descubrió las yeserías del arco central, y finalmente lo cede al Estado Español en 1891, pero a cambio de llevarse el techo de madera del mirador alto a Berlín, donde ahora se conserva en la sección del Islamische-kunst del Pergamon Museum. Varias fotografías de Torres Molina nos muestran el cambio: hacia 1920 Modesto Cendoya descubre

de nuevo la alberca, y ya en 1923 está llena de agua. Leopoldo Torres Balbás acomete la restauración inmediata de esta zona en de 1923 a 1924 por su preocupante estado de conservación. El pórtico se sostenía por pilares ya que es edificio de clara tradición almohade. Sin embargo en 1959 Francisco Prieto-Moreno decide cambiar estos pilares por columnas con sus capiteles, que ya había labrado anteriormente Modesto Cendoya, pero se equivoca porque no comprende la tradición almohade de este palacio. En 1964 se colocó una copia del techo de madera en el mirador alto. (Figs. 98 a 105)

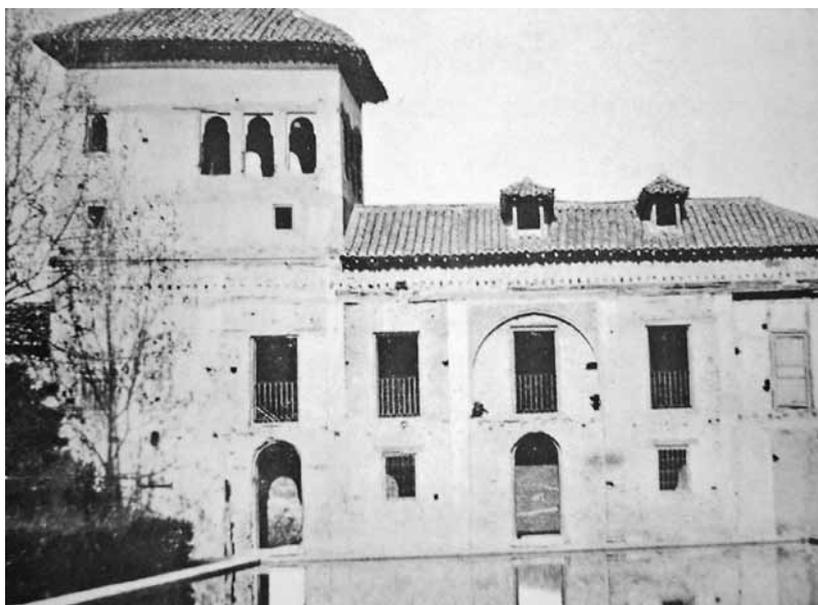
Fig. 102. Torres Molina (hacia 1923). Partal antes de la restauración de Leopoldo Torres Balbás.

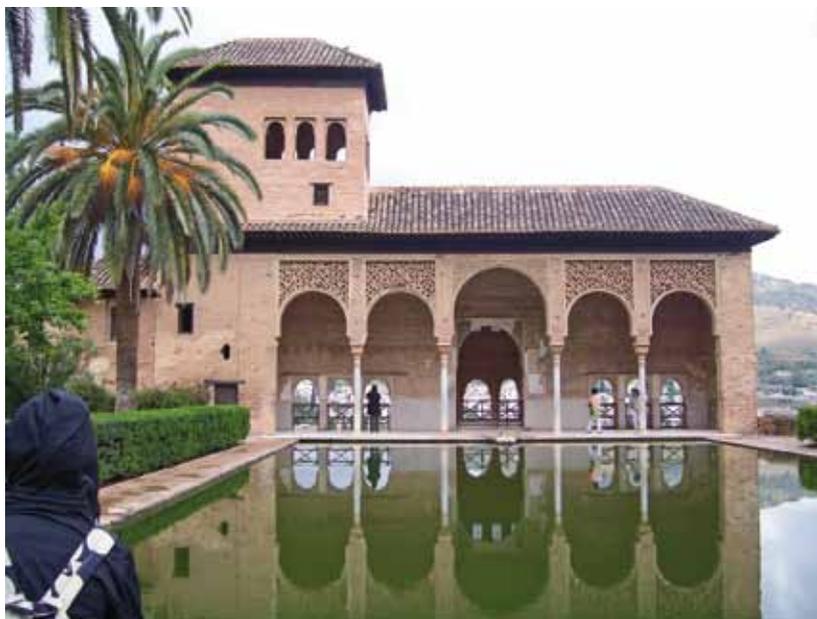
Fig. 105. Portal Bajo en la actualidad. (CVV. 2009)
